Date d'expertise : 24/07/2026

Véhicule : MERCEDES 190 SL

## RAPPORT D'EXPERTISE

**VEHICULE DE COLLECTION / VEHICULE DE PRESTIGE**

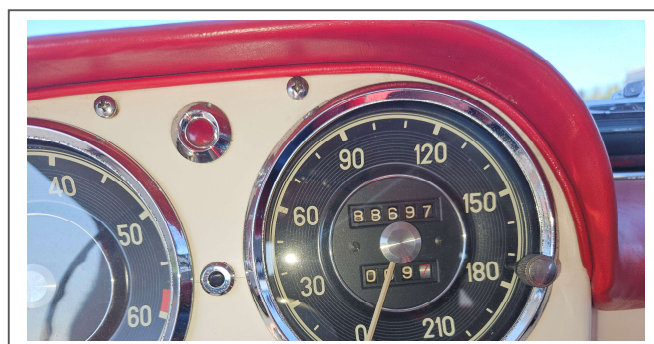
Compteur

- Certificat d'immatriculation : Française de Collection
- Contrôle technique : Favorable jusqu'au 28/07/2031 selon le procès-verbal n°26000216, lequel mentionne 3 défauts mineurs.
- Historique / Factures : Historique, documents d'origine, carnet de livraison, carnet d'entretien, fiche usine, revue technique, factures d'entretien disponibles
- Autres :
  - Plaque constructeur conforme
  - Kilométrage non garanti (compteur à 5 chiffres)

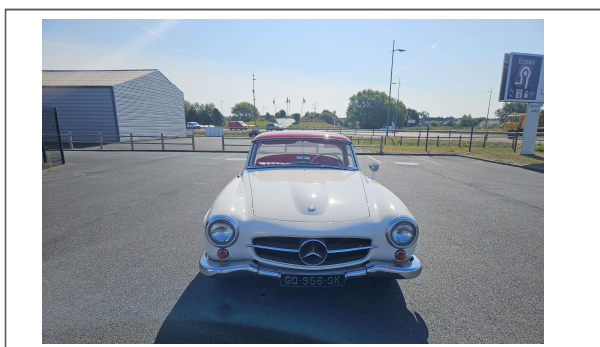
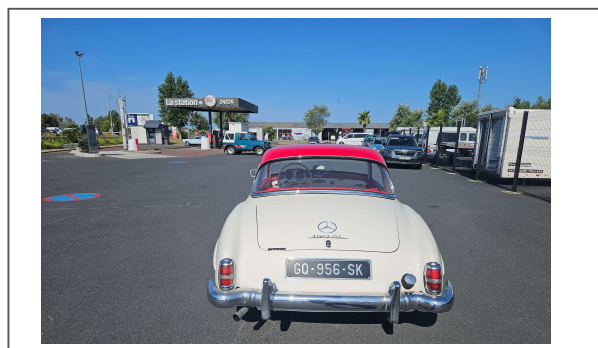
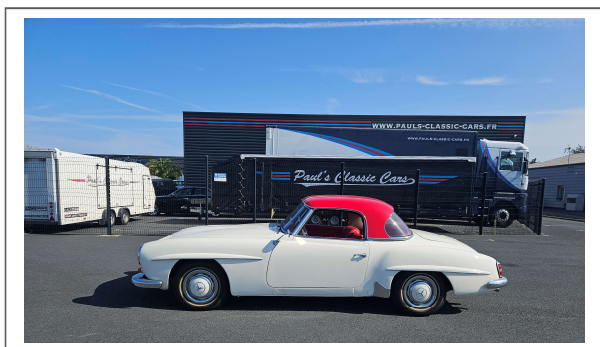
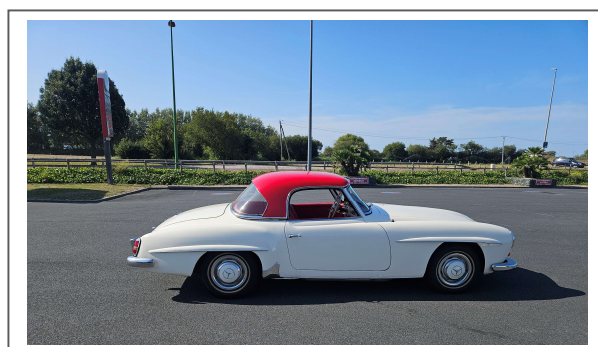
La carrosserie se trouve en excellent état de présentation. Elle a fait l'objet d'une restauration complète et qualitative.

L'alignement des ouvrants est conforme et l'ensemble des chromes est en très bel état.

L'ensemble des vitrages est globalement en bon état de présentation sauf le pare-brise qui présente une légère décoloration dans l'angle inférieur gauche et des traces d'essuie glaces côté conducteur.

La peinture se trouve en très bon état. Elle a notamment fait l'objet d'une réfection complète de qualité.

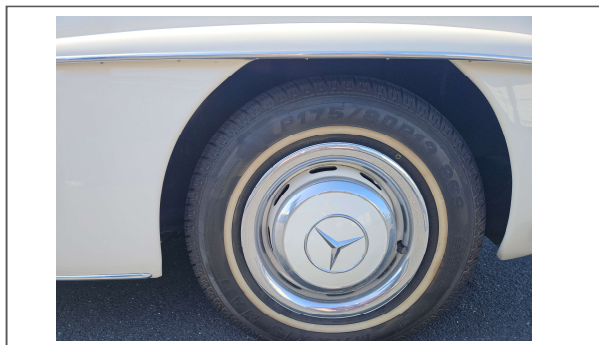
Usure : 0%  
Jante : En bon état

- Jantes tôles de 13 pouces restaurées et équipées d'enjoliveurs
- Pneus avant et arrière de 2021

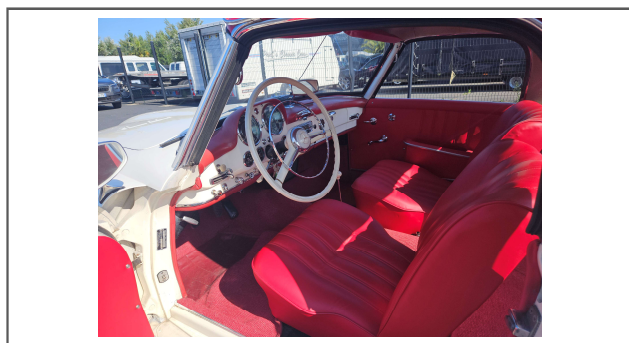
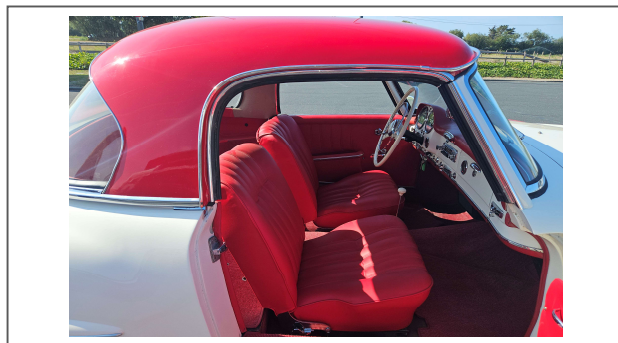
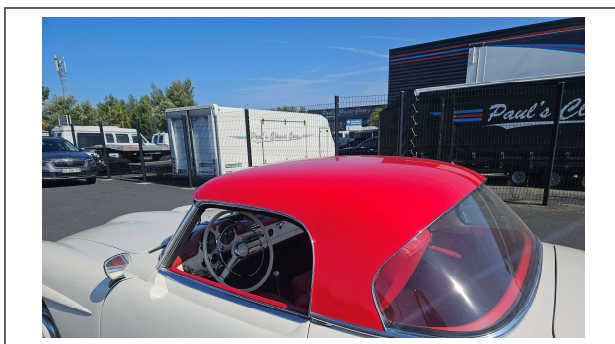
La sellerie en cuir est en excellent état et a fait l'objet d'une réfection complète en 2023.

La planche de bord est en très bon état général avec une instrumentation complète en ordre de fonctionnement.

Les garnitures et les moquettes sont en très bon état. Elles ont fait l'objet d'une restauration complète en 2023. Le ciel de toit a été également restauré en 2023.

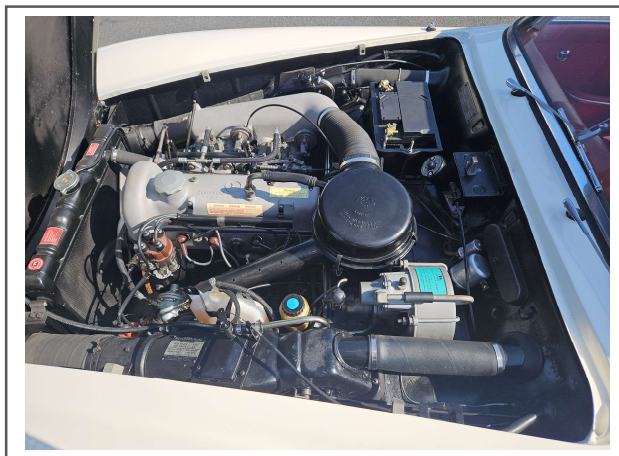
Moteur quatre cylindres en ligne en position longitudinale avant alimenté par deux carburateurs PHH double corps SOLEX. Réfection des carburateurs et remplacement du joint de pipe d'admission en 2023.

Etanchéité : Suintement

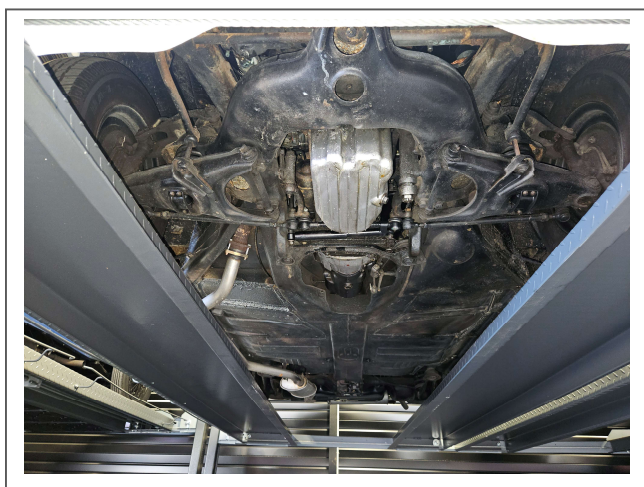
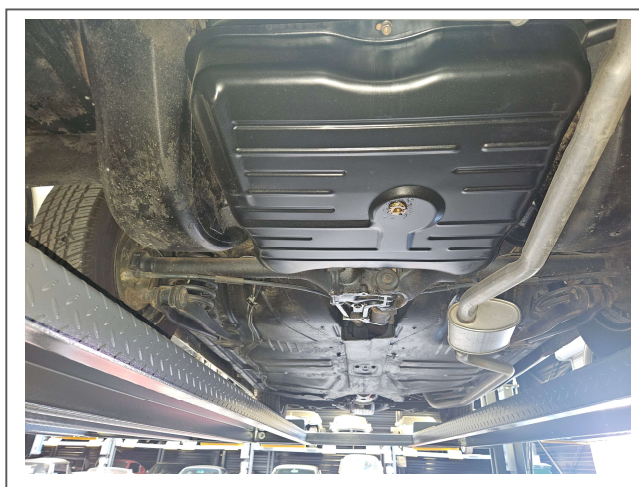
Le châssis nous apparaît en bon état de conservation, sans trace de choc avec présence d'anti-gravillon de protection.

- D'origine
- Légère déformation centrale gauche (défauts de levage)

- Présence d'anti-gravillon
- Réfection des planchers

- Déformation ponctuelle bas de caisse centrale gauche
