Date d'expertise : 22/07/2026

Véhicule : MG B

## RAPPORT D'EXPERTISE

**VEHICULE DE COLLECTION / VEHICULE DE PRESTIGE**

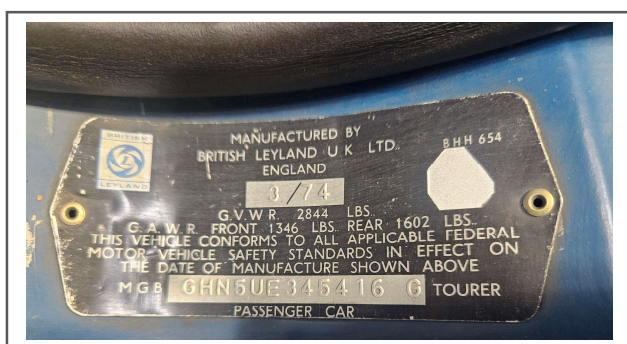
- Certificat d'immatriculation : Français de collection
- Contrôle technique : Favorable jusqu'au 27/07/2031 selon le procès-verbal numéro 26000188, lequel mentionne 4 défauts mineurs
- Historique / Factures : Historique complet disponible, dont facture de vente de 1974
- Autres :
  - Plaque constructeur conforme
  - Kilométrage non garanti (compteur à 5 chiffres)
  - Absence de frappe à froid

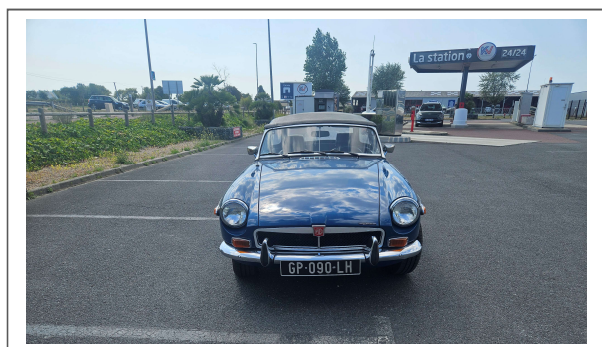
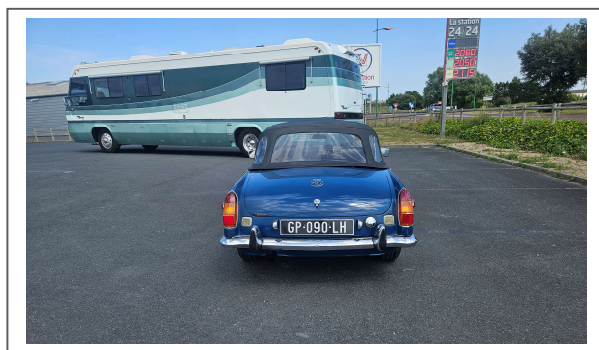
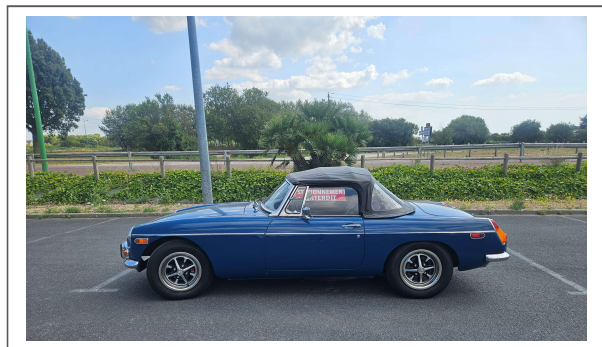
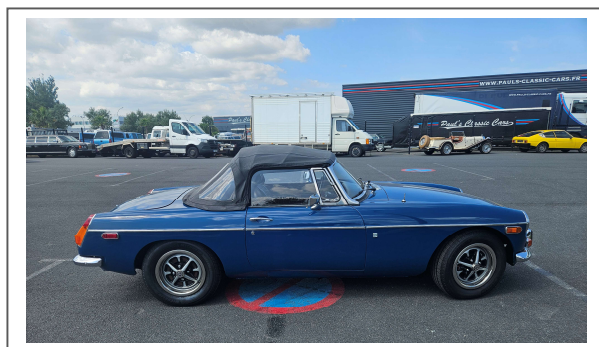
La carrosserie restaurée se trouve dans un état standard de présentation. Nous avons relevé quelques défauts d'aspect mineurs mais une absence de corrosion au niveau des zones les plus exposées.

L'alignement des ouvrants est conforme et l'ensemble des chromes est de bel aspect sauf le pare-chocs arrière légèrement déformé.

L'ensemble des vitrages est en bon état mais présence de quelques impacts de gravillons sur le pare-brise.

La peinture se trouve en bon état général de présentation. Nous avons relevé quelques défauts mineurs de restauration.

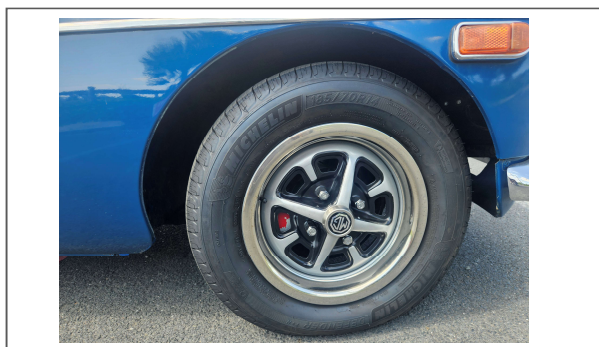
Usure : 10%  
Jante : En bon état

- Jantes en 14 pouce Bi-ton équipées de cerclages chromées
- Pneus avants et arrières de 2017

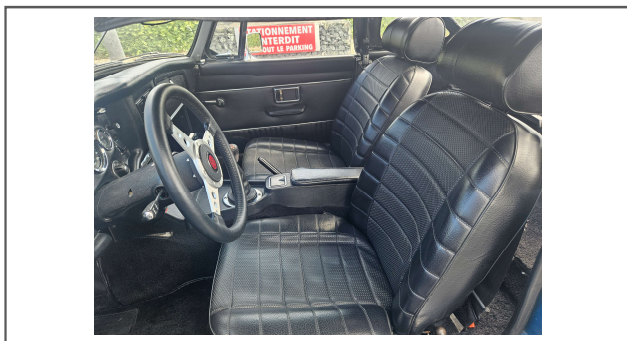
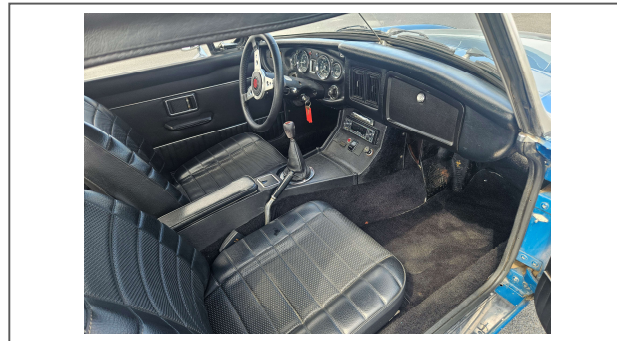
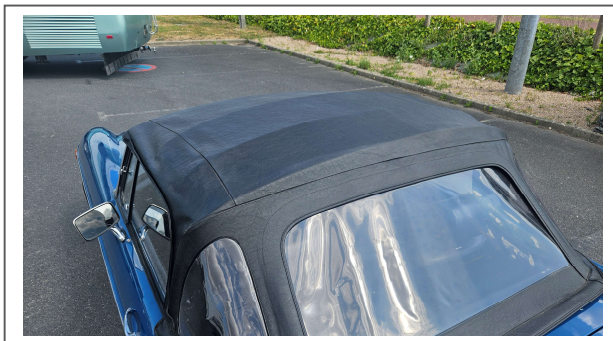
La sellerie en similicuir est en bon état et a fait l'objet d'une réfection complète mais légère affaissement des mousses d'assises.

La planche de bord est en bon état général avec une instrumentation complète en ordre de fonctionnement. Légère fissure casquette de planche de bord.

Les garnitures et les moquettes sont en très bon état. Elles ont fait l'objet d'une restauration complète. La capote est de 2023 et présence d'un kit moquette de coffre.

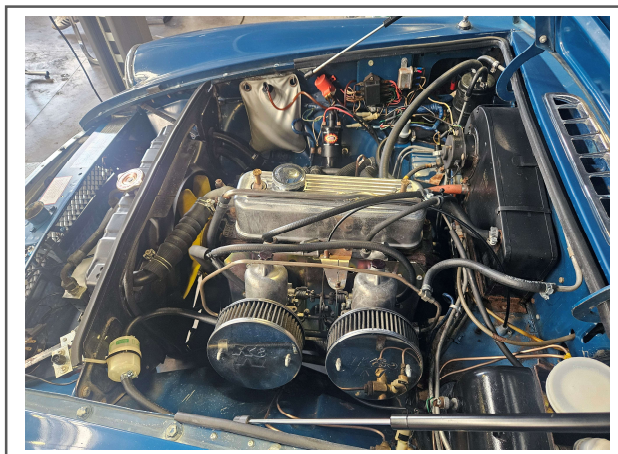
Moteur quatre cylindres en ligne en position longitudinale avant alimenté par deux carburateurs SU. Equipé d'un allumage électronique et d'un couvre culasse en aluminium. Batterie remplacée en 2023.

Etanchéité : Suintements

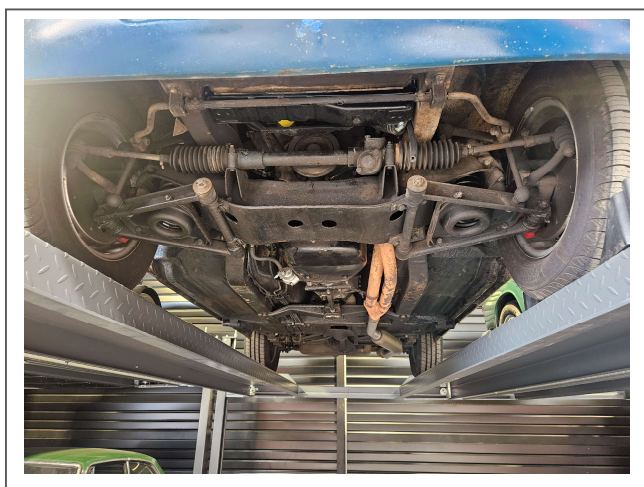
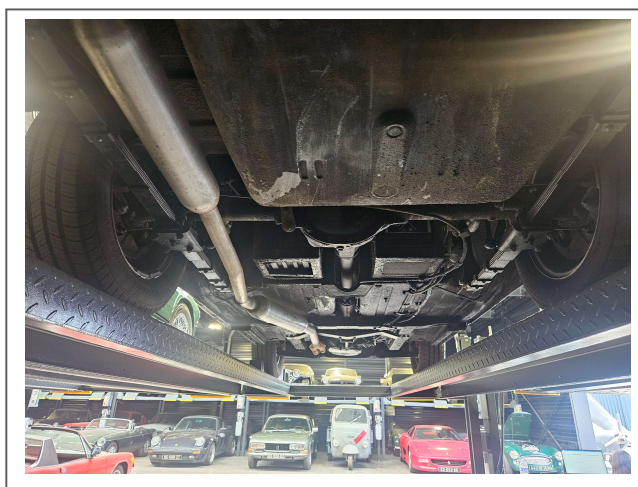
Le châssis nous apparaît dans un état standard ; il est notamment empreint de corrosion de surface sur les zones les plus exposées. Néanmoins nous n'avons pas relevé de trace de choc ou de réparations structurelles antérieures.

- Corrosion superficielle longeron droit et gauche

- Corrosion superficielle plancher avant, arrière et de coffre
- Présence d'anti-gravillon de protection
- Déformation raidisseur centrale droit

- Ensemble dans un état standard
- Canalisations de freins avants récentes
- Flexibles de frein avant type aviation
