Date d'expertise : 17/06/2026

PORSCHE 911 SC

## **RAPPORT D'EXPERTISE**

**VEHICULE DE COLLECTION / VEHICULE DE PRESTIGE**

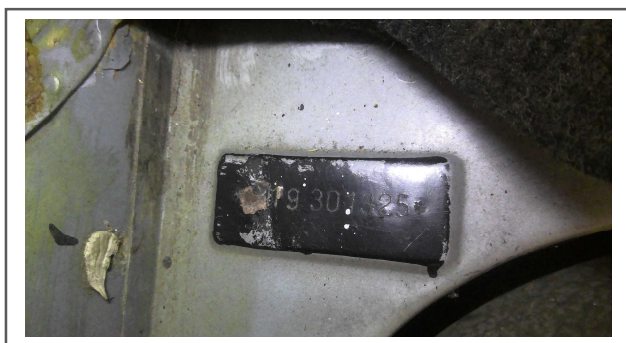
Plaque constructeur ou frappe à froid

- Certificat d'immatriculation : Français
- Contrôle technique : Favorable jusqu'au 10/10/2027 selon le PV n°25105815 lequel mentionne un seul défaut mineur.
- Historique / Factures : Présence de plusieurs factures d'entretien/réparation
- Autres :
  - Plaque constructeur conforme
  - Frappe à froid conforme

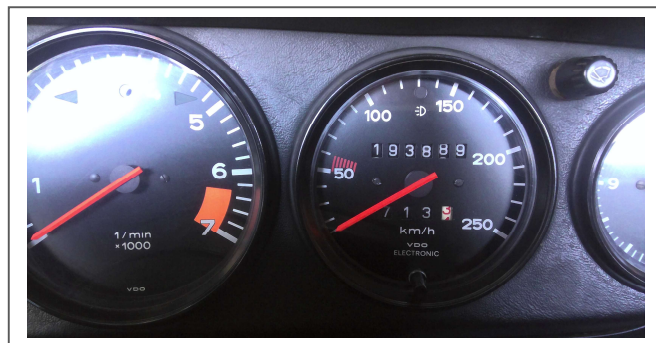
Compteur

| Kilométrage compteur | 193889 kms | Puissance fiscale (CV) | 17 |

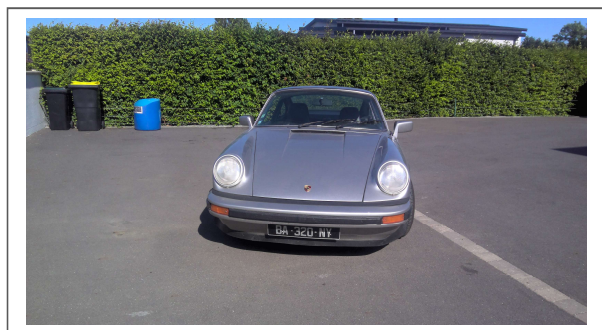
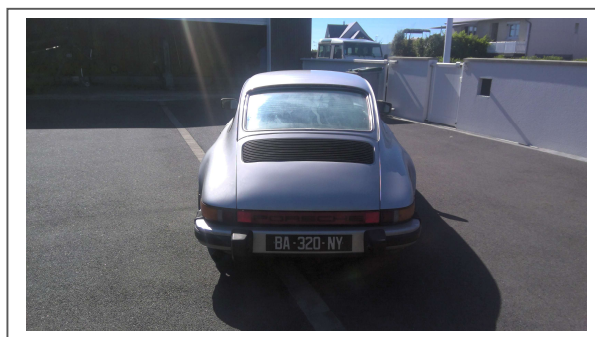
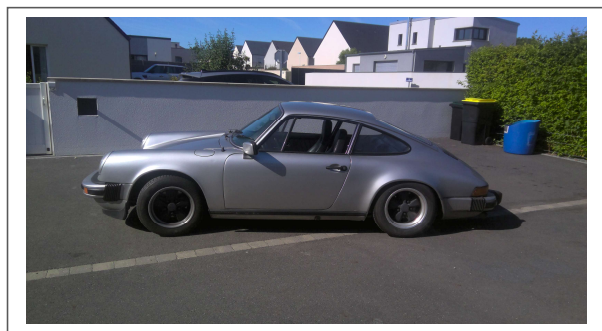
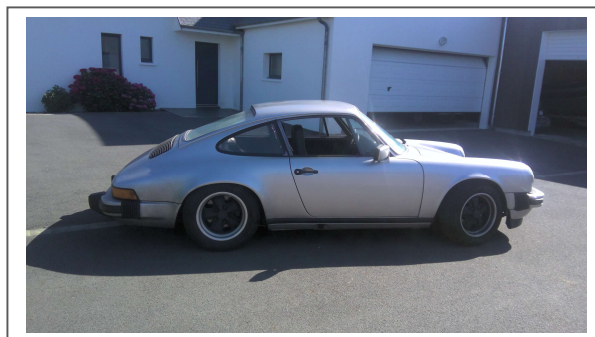
La carrosserie se trouve en bon état général de présentation. Nous avons relevé quelques défauts d'aspect notamment une rayure sur l'aile ARD et un léger enfoncement sur l'aile AVG mais une absence de corrosion au niveau des zones les plus exposées.

L'ensemble des vitrages est en bon état de présentation et exempt de fissure sauf le clignotant AVD.

La peinture se trouve en très bon état. Elle a notamment fait l'objet d'une réfection complète.

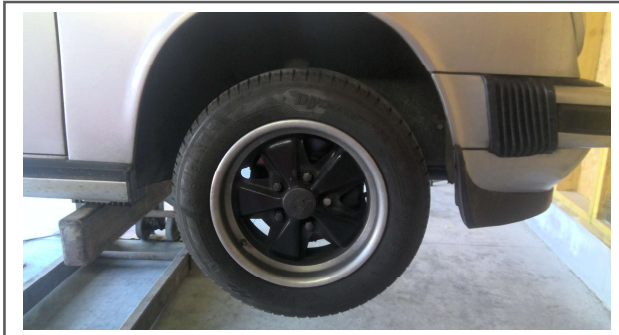
Usure : 10%  
Jante : Rayée

Usure : 10%  
Jante : En bon état

Usure : 80%  
Jante : Rayée

Usure : 80%  
Jante : En bon état

- Prévoir le remplacement des pneus arrières

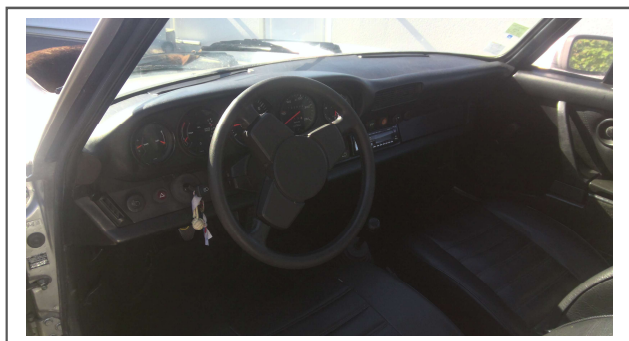
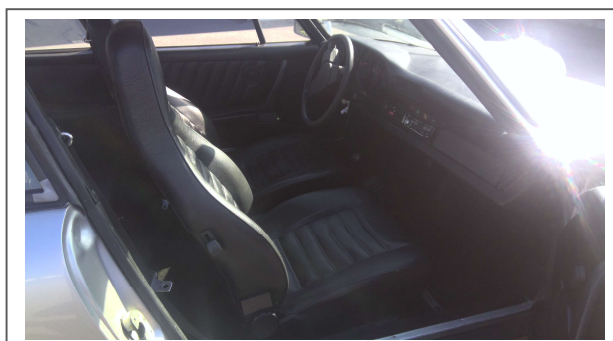
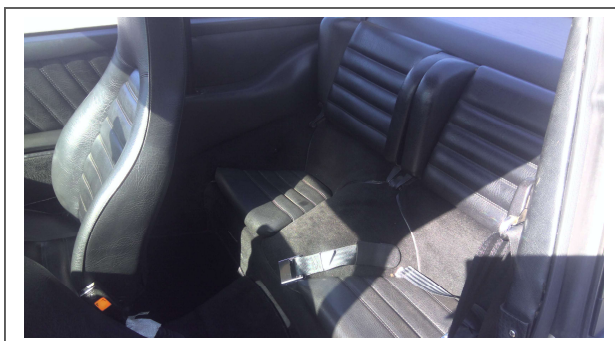
La sellerie en cuir est en très bon état de conservation. Nous n'avons pas relevé de trace d'usure par frottement, ni d'affaissement des mousses.

La planche de bord est en bon état général avec une instrumentation complète en ordre de fonctionnement.

Les garnitures et les moquettes sont en très bon état général. Elles sont notamment dépourvues d'usure excessive ou de déformation.

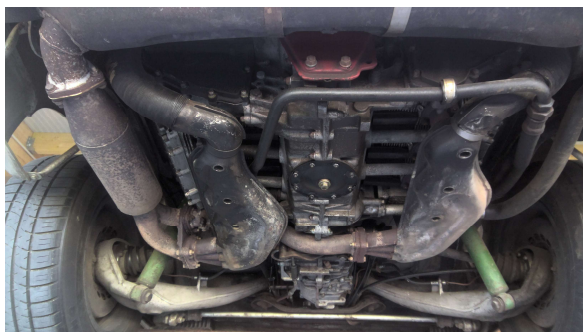
Moteur de 2994 cm3 six cylindres à plat en porte à faux arrière alimenté par injection mécanique.  
Distribution remplacée en 2021 selon facture.

Etanchéité : Suintements localisés au niveau des couvres culasses

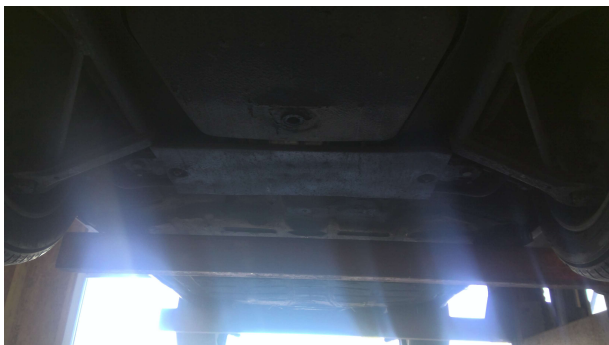
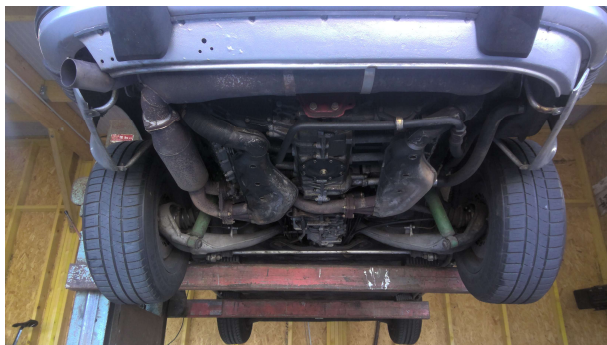
Le châssis nous apparaît dans un état standard ; il est notamment empreint de corrosion ponctuelle sur certaines zones exposées. Néanmoins nous n'avons pas relevé de trace de choc ou de réparations structurelles antérieures.

- Corrosion perforante localisée en partie avant au niveau du bac de roue de secours
- Déformation bac de roue de secours

- Déformation du bas de caisse droit

- Ensemble en bon état
- Flexibles de frein d'aspect récents

Le véhicule examiné est globalement en bon état de présentation extérieur et intérieur mais nécessite une intervention carrosserie au niveau du plancher de roue de secours.
