Date d'expertise : 22/07/2026

Véhicule : SUNBEAM ALPINE

## RAPPORT D'EXPERTISE

**VEHICULE DE COLLECTION / VEHICULE DE PRESTIGE**

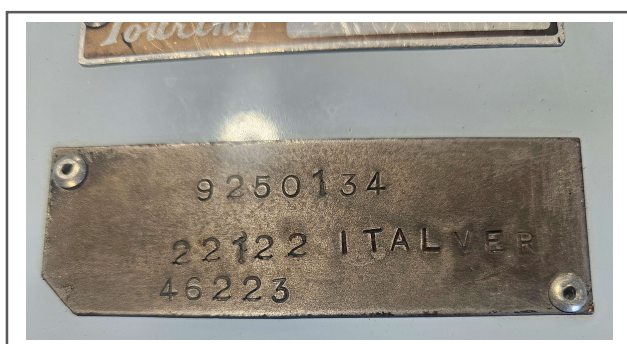
- Certificat d'immatriculation : Français de collection
- Contrôle technique : Favorable jusqu'au 28/07/2031 selon le procès-verbal n°26000198, lequel mentionne 7 défauts mineurs
- Historique / Factures : Owner's handbook, factures disponibles
- Autres :
  - Plaque constructeur conforme
  - Kilométrage non garanti (compteur à 5 chiffres)
  - Absence de frappe à froid

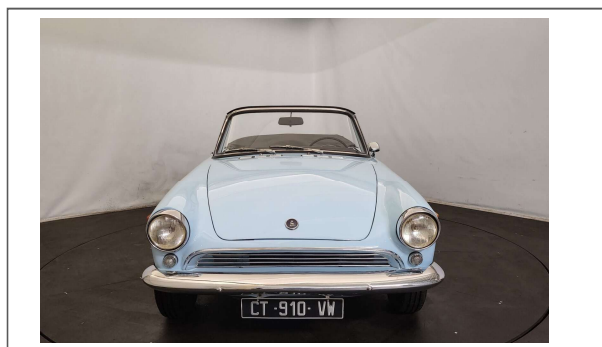
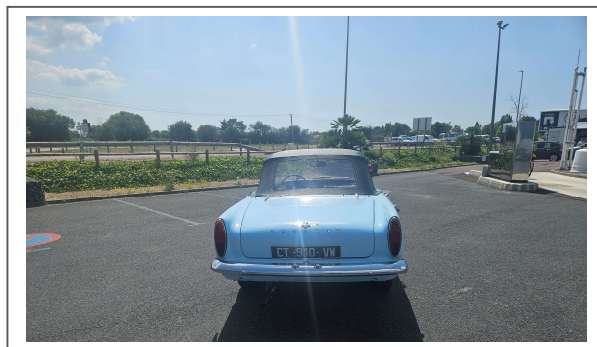
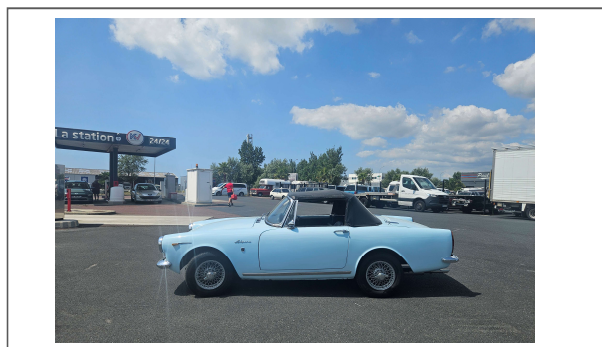
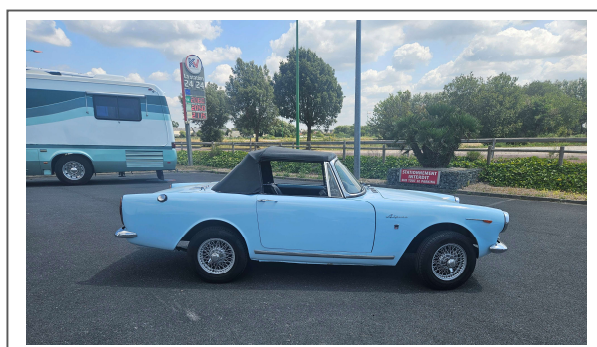
La carrosserie se trouve en très bon état de présentation. Elle a fait l'objet d'une restauration complète et qualitative en 2019.

L'alignement des ouvrants est conforme sauf la porte avant droite qui nécessite un réglage.

L'ensemble des chromes est de bel aspect mais léger défaut sur l'enjoliveur de calandre et le pare-chocs arrière.

La peinture se trouve en très bon état de présentation. Elle a notamment fait l'objet d'une réfection complète en 2019.

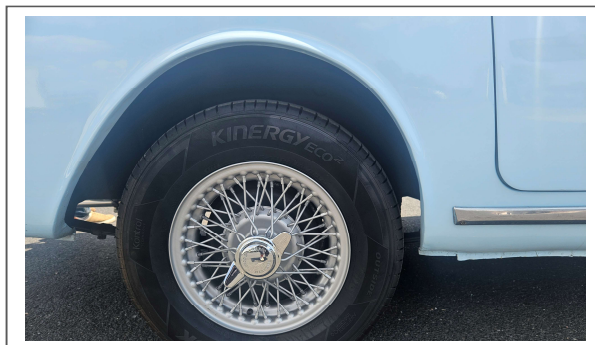
Usure : 10%  
Jante : En bon état

Usure : 20%  
Jante : En bon état

- Jantes à rayons en 13 pouces resturées
- Pneus avants de 2023

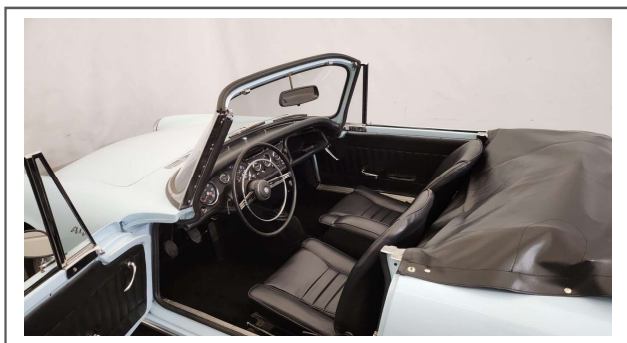
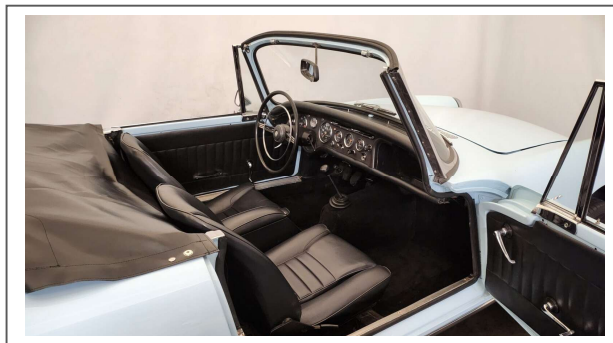
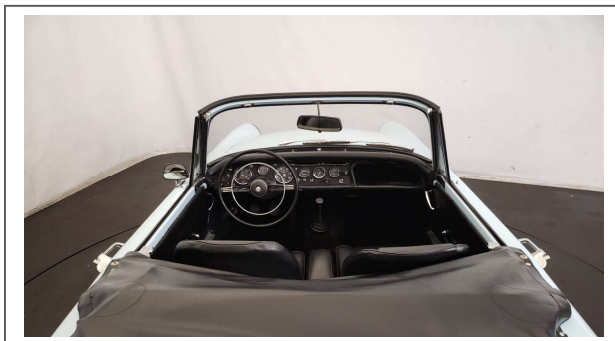
La sellerie avant en similicuir noir est en excellent état et a fait l'objet d'une réfection complète.

La planche de bord est en très bon état général avec une instrumentation complète en ordre de fonctionnement.

Les garnitures et les moquettes sont dans état standard. Nous avons relevé des usures locales des revêtements et une déformation mineure des supports.

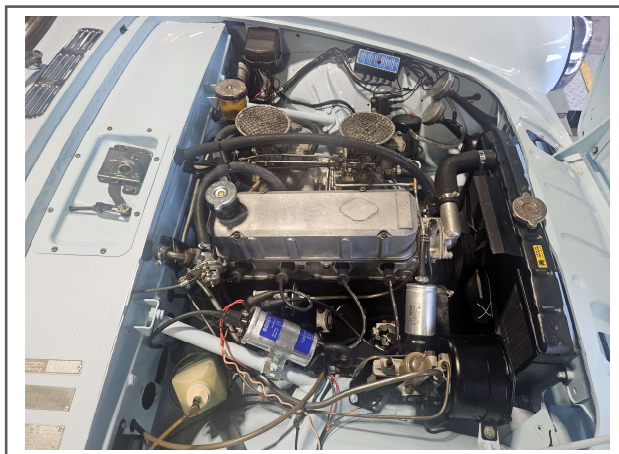
Moteur quatre cylindres en ligne en position longitudinale avant alimenté par deux carburateurs ZENITH et équipé d'un allumage électronique. Compartiment moteur d'aspect très propre.

Etanchéité : Suintements

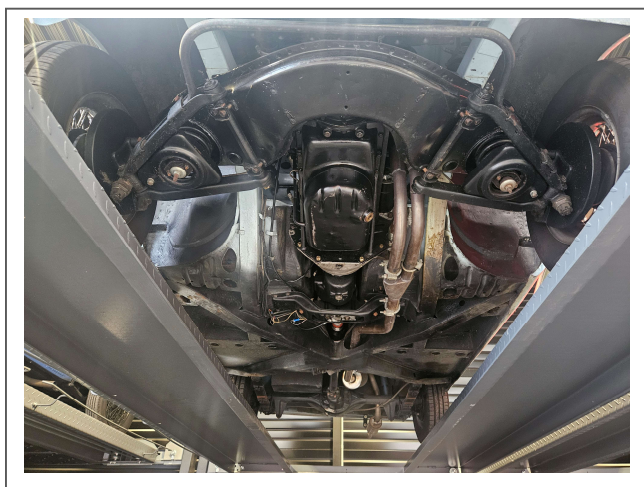
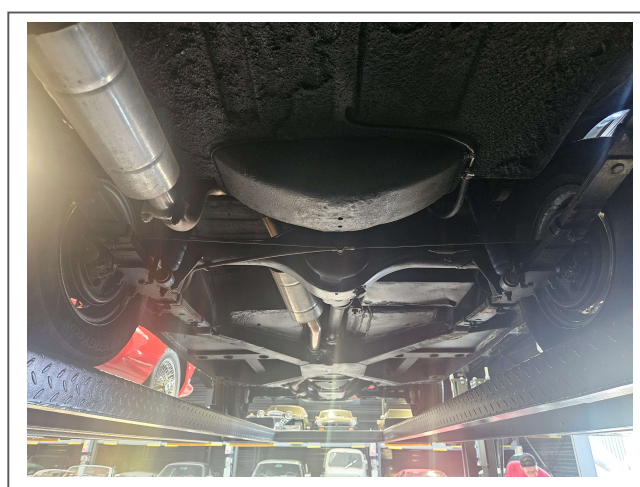
Le châssis nous apparaît en bon état de conservation, sans trace de réparation et exempt de corrosion avancée.

- Déformation longeron AVD, AVG, ARD et ARG (défauts de levage)
- Corrosion superficielle

- Léger décollement de peinture sur le bas de caisse droit

- Cylindres de roues arrière d'aspect récent
- Ensemble canalisation en bon état
