Date d'expertise : 21/07/2026

Véhicule : PEUGEOT 504 Coupé

## RAPPORT D'EXPERTISE

**VEHICULE DE COLLECTION / VEHICULE DE PRESTIGE**

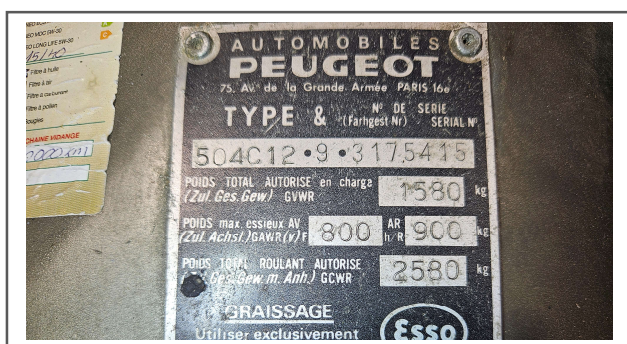
- Certificat d'immatriculation : Français de Collection
- Contrôle technique : Favorable en date du 21/07/26 selon le PV n°26000051 lequel mentionne trois défauts mineurs.
- Historique / Factures : Historique, carnet d'entretien, manuel d'entretien, manuel d'assistance, revue technique, factures disponibles
- Autres :
  - Plaque constructeur conforme
  - Frappe à froid conforme

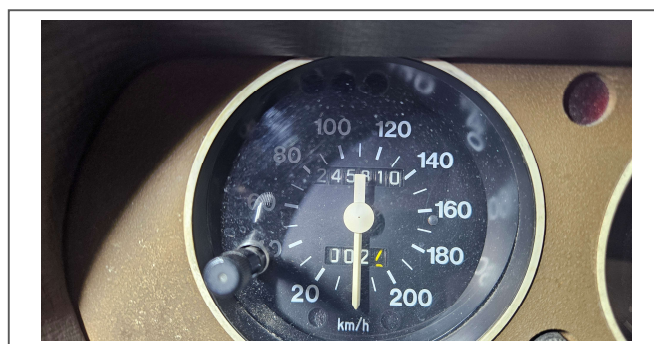
Compteur

| Kilométrage compteur | 245310 kms | Cylindrée | 1971 cm3 |

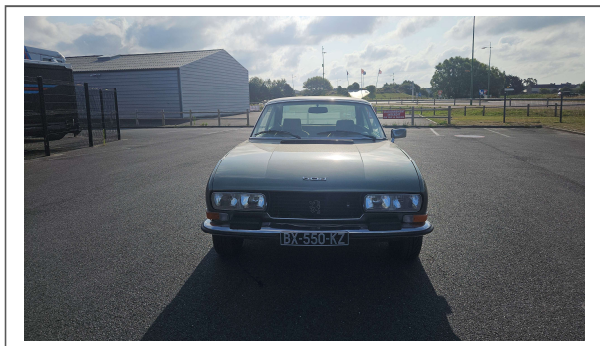
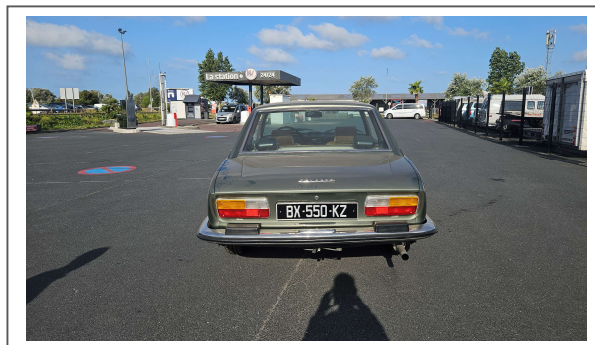
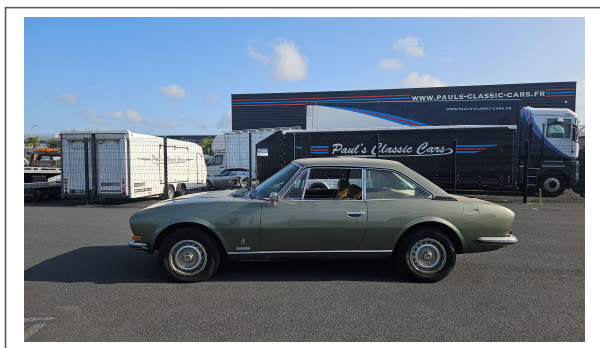
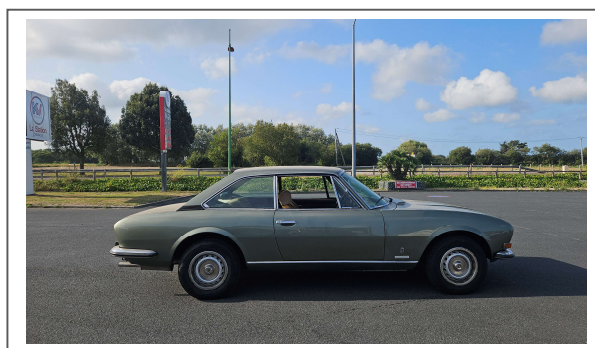
La carrosserie restaurée en 2022 se trouve en bon état de présentation. Elle a fait l'objet d'une restauration complète et qualitative. Trace de réparation passage de roue avant gauche et légère corrosion passage de roue avant droit en partie avant.

L'ensemble des vitrages est en bon état de présentation et exempt de fissures ou impacts. Léger défaut d'étanchéité joint de custode AVG (entrée d'air).

La peinture restaurée en 2023 se trouve en bon état général de présentation. Nous avons relevé quelques défauts de préparations.

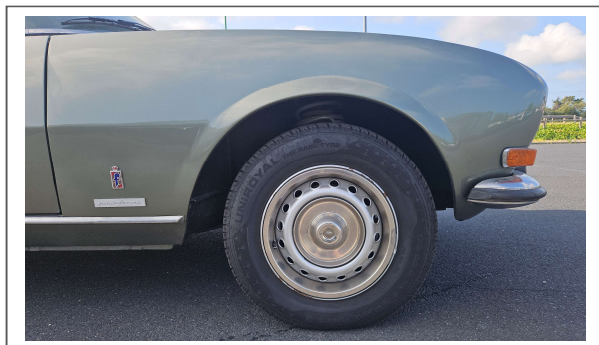
Usure : 80%  
Jante : Oxydée

Usure : 70%  
Jante : Oxydée

- Jantes en tôles de 14 pouces légèrement oxydées
- Pneus avant et arrière de 2019

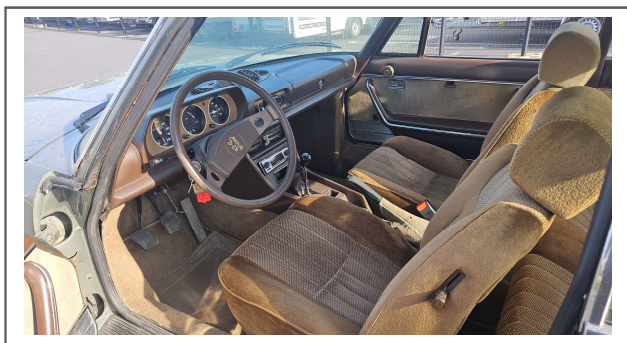
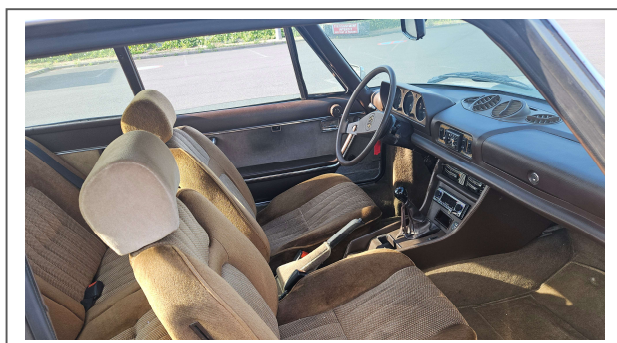
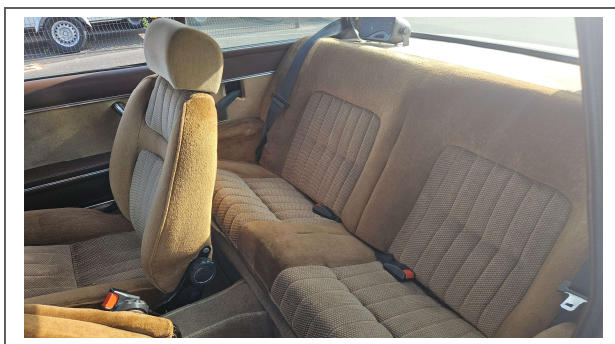
La sellerie en velours est en très bon état de conservation. Nous n'avons pas relevé de trace d'usure par frottement mais un léger affaissement des mousses.

La planche de bord est en très bon état général avec une instrumentation complète en ordre de fonctionnement.

Les garnitures et les moquettes sont en très bon état général. Elles sont notamment dépourvues d'usure excessive ou de déformation.

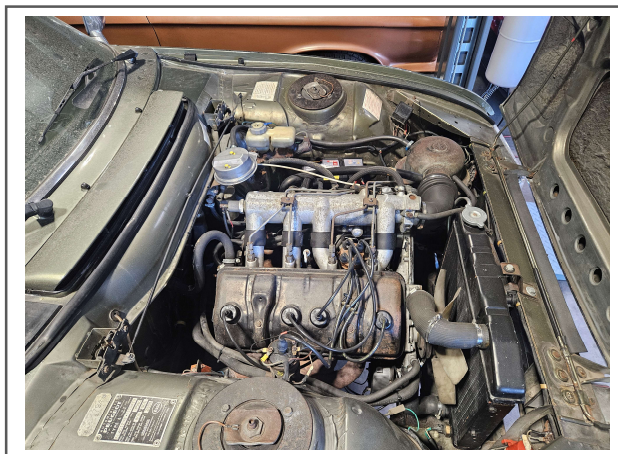
Moteur quatre cylindres en ligne en position longitudinale avant alimenté par injection. Pompe à injection et injecteurs remplacés en 2025. Pompe à eau changée en 2023 et joint de culasse en 2017.

Etanchéité : Suintements multiples

Niveau d'huile : Bon, 1/3 au-dessus du minimum.

Niveau de liquide de refroidissement : Bon

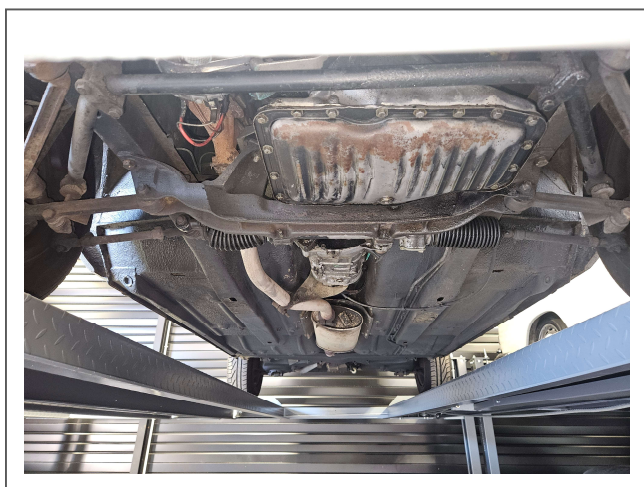
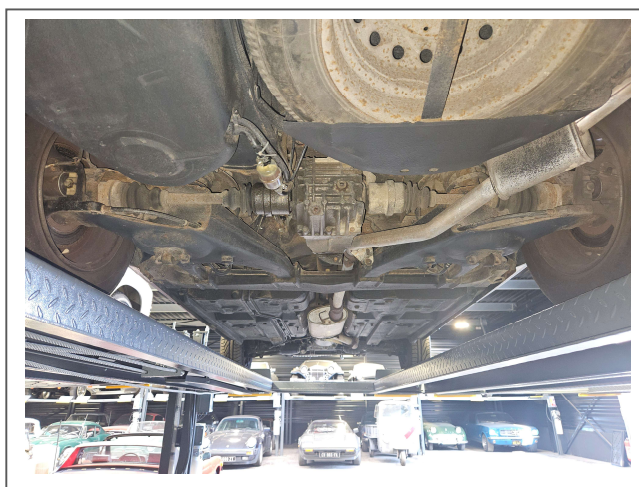
Le châssis nous apparait dans un état standard ; il est notamment empreint de corrosion de surface sur les zones les plus exposées. Néanmoins nous n'avons pas relevé de trace de choc ou de réparations structurelles antérieures.

- Légère déformation AVG

- Légère corrosion plancher de coffre
- Présence d'anti-gravillon de protection
- Déformation renforts extérieur AVD et AVG

- Présence d'anti-gravillon
- En bon état
