Date d'expertise : 23/07/2026

Véhicule : MG B MK1

## RAPPORT D'EXPERTISE

**VEHICULE DE COLLECTION / VEHICULE DE PRESTIGE**

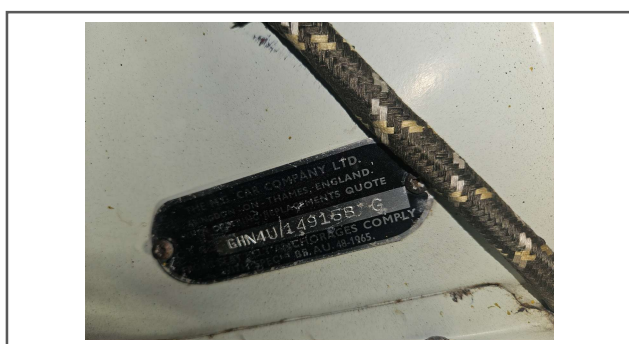
Plaque constructeur ou frappe à froid

- Certificat d'immatriculation : Français de collection
- Contrôle technique : Favorable jusqu'au 24/07/2031 selon le procès-verbal n°26000139, lequel mentionne 7 défauts mineurs.
- Historique / Factures : Non
- Autres :
  - Plaque constructeur conforme
  - Kilométrage non garanti (compteur à 5 chiffres)
  - Absence de la frappe à froid

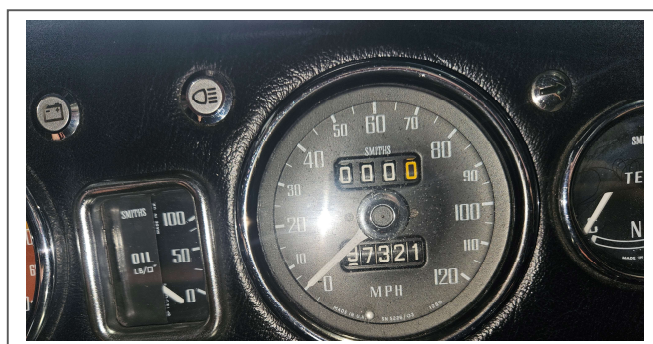
Compteur

| Kilométrage compteur | 97321 miles | Cylindrée en litres | 1.8 L |

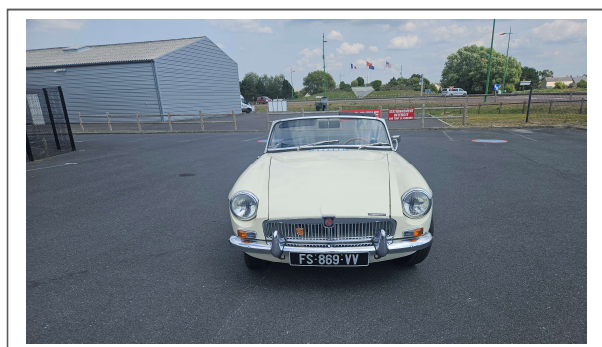
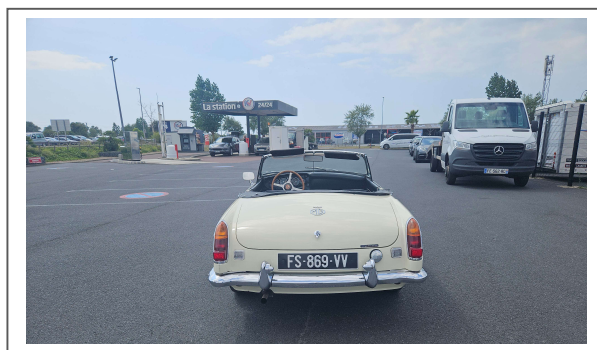
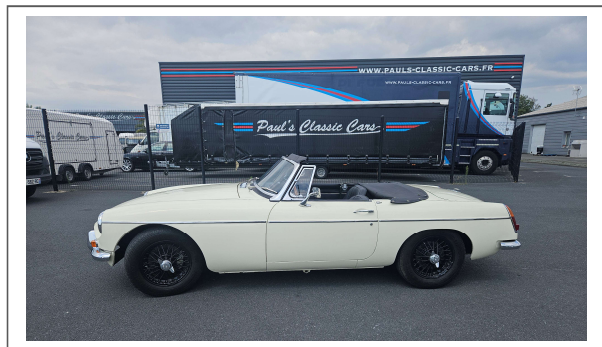
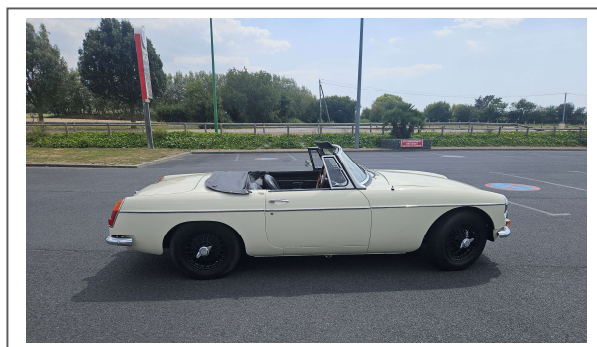
La carrosserie se trouve en excellent état de présentation. Elle a fait l'objet d'une restauration complète et qualitative.

L'alignement des ouvrants est conforme et l'ensemble des chromes est d'aspect neufs.

L'ensemble des vitrages est en bon état de présentation et exempt de fissures ou impacts.

La peinture se trouve en très bon état. Elle a notamment fait l'objet d'une réfection complète. Présence d'éclats de peinture sur l'aile AVD.

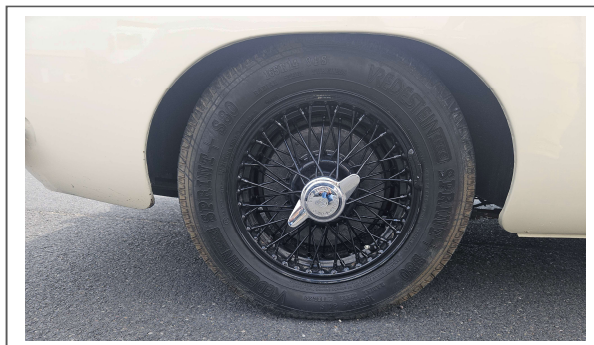
Usure : 20%  
Jante : En bon état

Usure : 40%  
Jante : En bon état

- Jantes 14 pouces à rayons restaurées

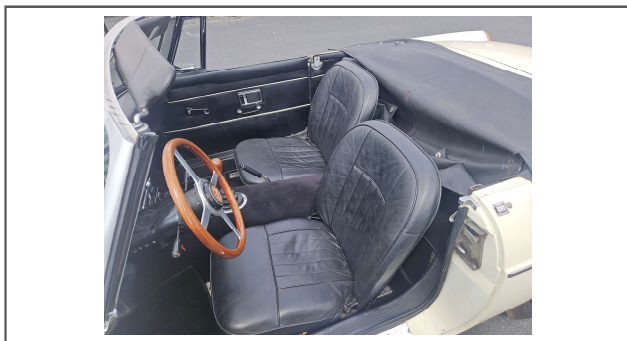
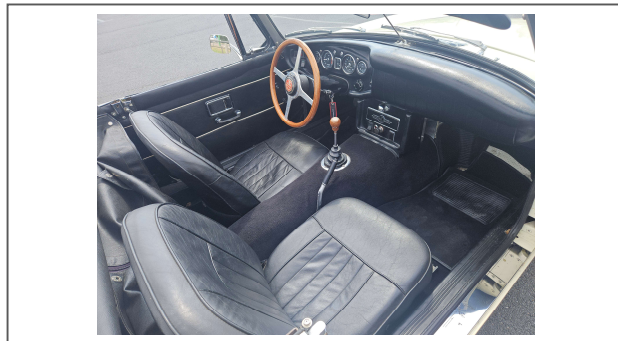
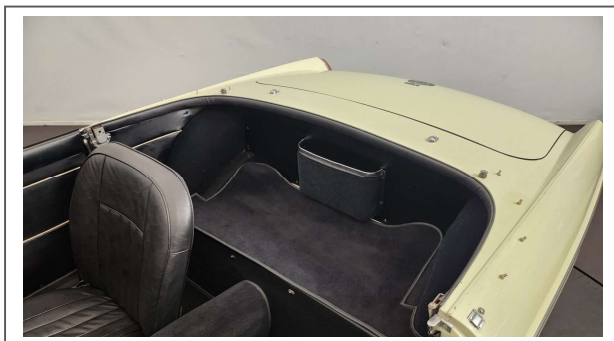
La sellerie en similicuir est en très bon état de conservation. Nous n'avons pas relevé de trace d'usure par frottement mais uniquement un léger affaissement des mousses.

La planche de bord est en très bon état général avec une instrumentation complète en ordre de fonctionnement.

Les garnitures et les moquettes sont en très bon état. Elles ont fait l'objet d'une restauration complète.

- Volant bois Moto-Lita
- Pommeau levier de vitesses bois
- Couvre tonneau
- Seuils de portes chromés

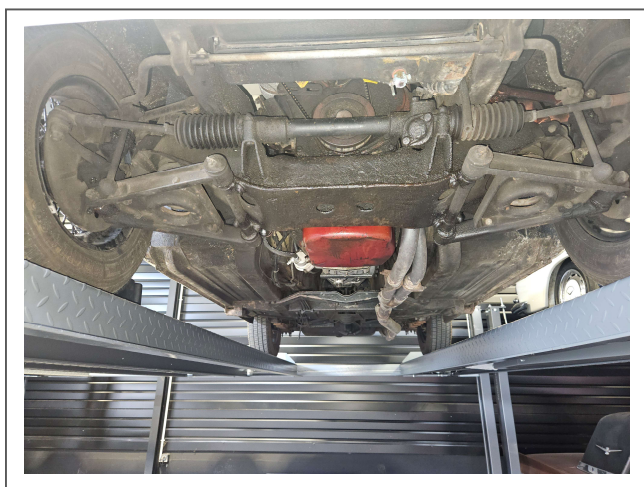
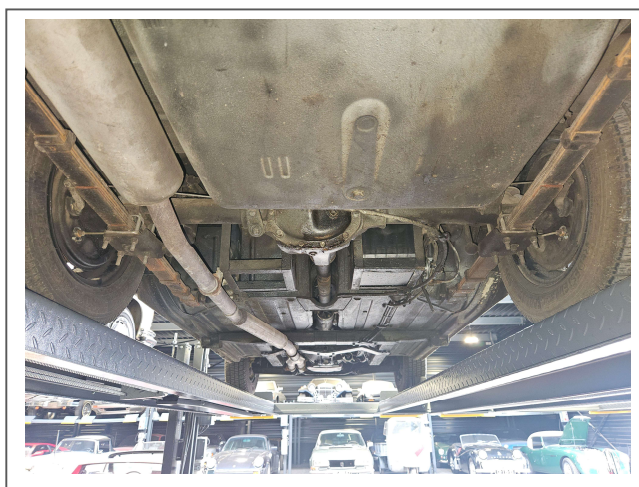
Le châssis nous apparaît en très bon état de conservation, sans trace de choc ou de corrosion.

- D'origine
- En bon état

- Légère déformation bas de caisse AVG (défaut de levage)

- Cylindre de roues arrières récents
- Ensemble canalisation en bon état sauf le flexible de frein AVG
