Date d'expertise : 24/07/2026

Véhicule : FERRARI 308 GTSi

## RAPPORT D'EXPERTISE

**VEHICULE DE COLLECTION / VEHICULE DE PRESTIGE**

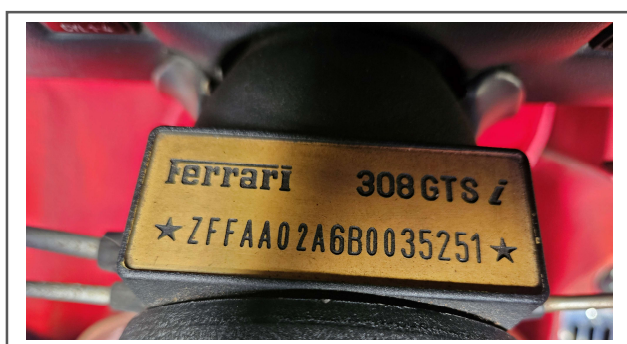
- Certificat d'immatriculation : Français de collection
- Contrôle technique : Favorable jusqu'au 26/07/2031 selon le procès-verbal n°26000151, lequel mentionne 1 défaut mineur.
- Historique / Factures : Non
- Autres :
  - Plaque constructeur conforme
  - Kilométrage non garanti (compteur à 5 chiffres)

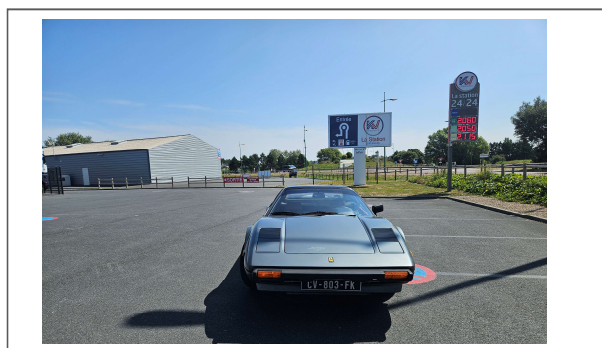
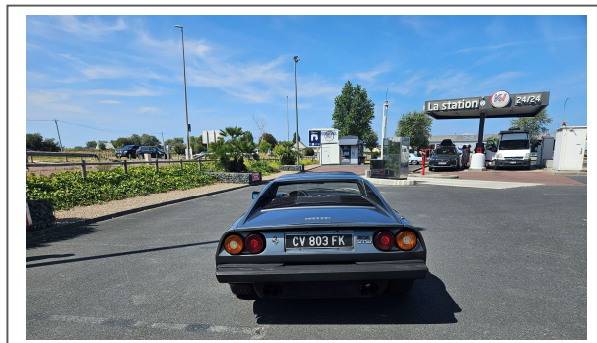
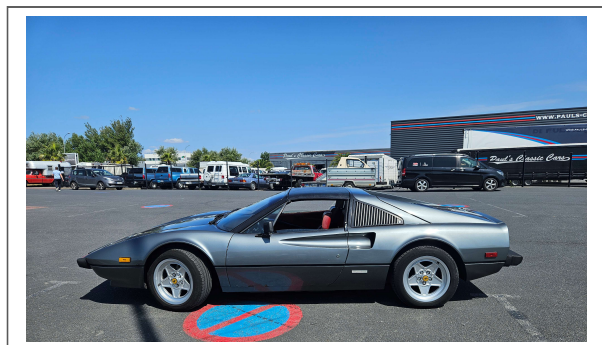
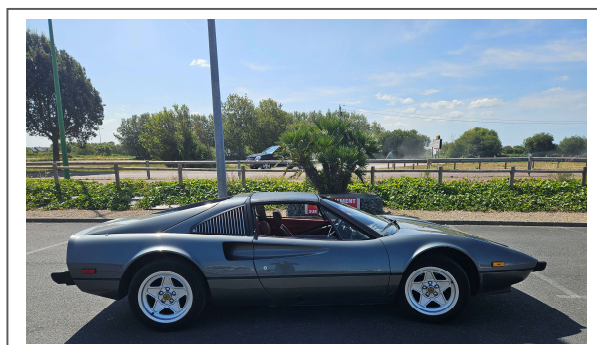
La carrosserie se trouve en état moyen de présentation. Nous avons relevé de multiples défauts d'aspect et également la présence de corrosion au niveau des zones les plus exposées.

L'ensemble des vitrages est en bon état et exempt de fissures ou impacts sauf le pare-brise avant qui présente de légers impacts de gravillons.

La peinture se trouve dans un état moyen de présentation. Nous avons notamment relevé des imperfections imputables à des vieillissement des fonds et des défauts de préparation.

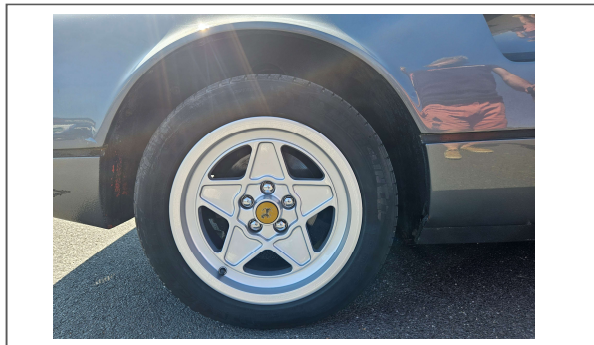
Usure : 10%  
Jante : En très bon état

Usure : 20%  
Jante : En très bon état

- Jantes en aluminium 16 pouces restaurées
- Pneus avant de 2010 et arrière de 2011

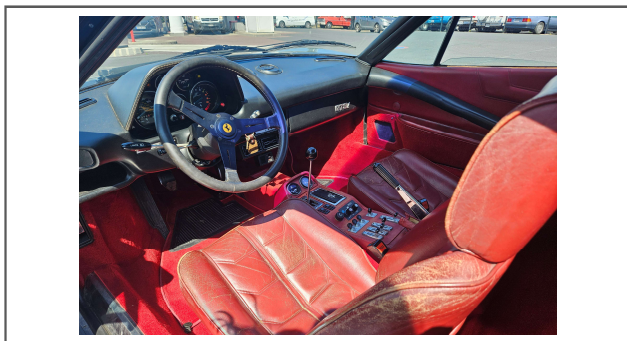
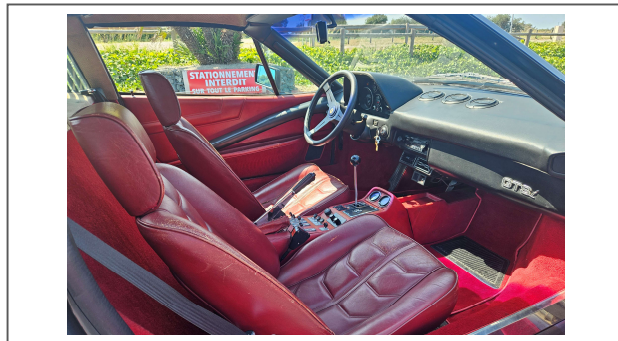
La sellerie en cuir rouge est en état moyen de conservation. Nous avons relevé des usures avancées au niveau des zones les plus exposées liées à l'utilisation.

La planche de bord est en bon état général avec une instrumentation complète en ordre de fonctionnement.

Les garnitures et les moquettes sont en bon état général. Elles sont notamment dépourvues d'usure excessive ou de déformation.

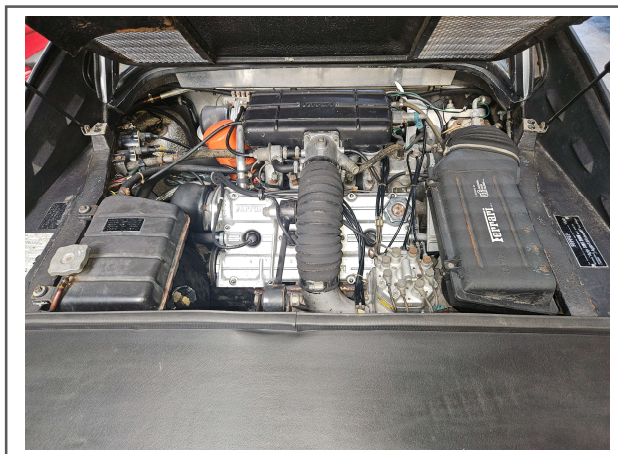
Moteur huit cylindres en V en position transversale centrale arrière alimenté par un système d'injection mécanique Bosch.

Etanchéité : Suintements

La mécanique nous apparait fonctionnelle et possède plusieurs consommables neufs mais une révision est à prévoir.

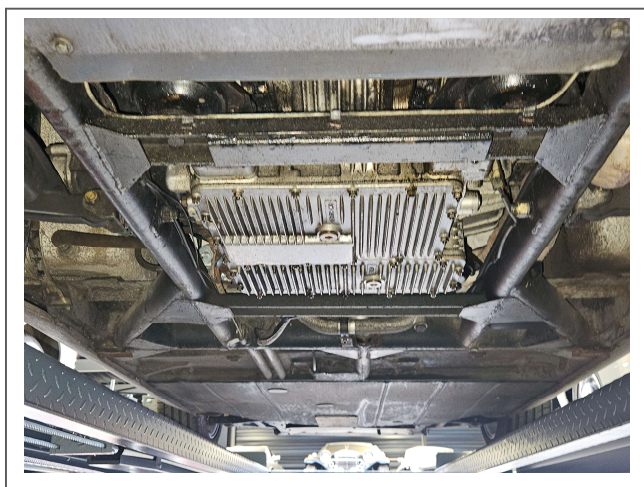
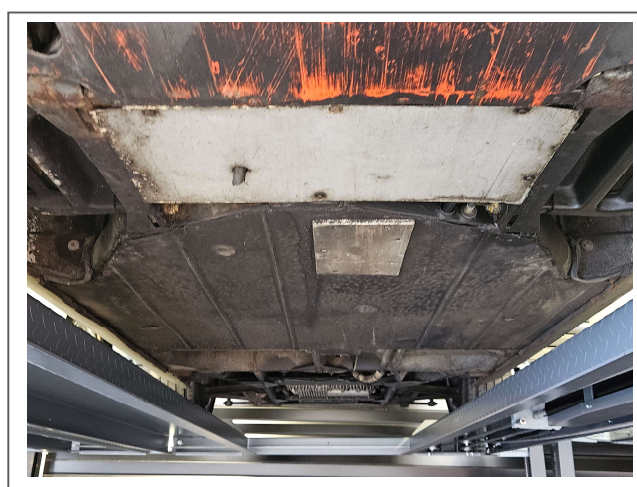
Le châssis tubulaire en acier nous apparaît en bon état de conservation, sans trace de choc ou de corrosion.

- Légère déformation plancher AVG (défauts de levage)

- Légère déformation lèvre bas de caisse gauche et droite (défauts de levage)
