Date d'expertise : 20/07/2026

Véhicule : RILEY 12/4 TT Sprite

## RAPPORT D'EXPERTISE

**VEHICULE DE COLLECTION / VEHICULE DE PRESTIGE**

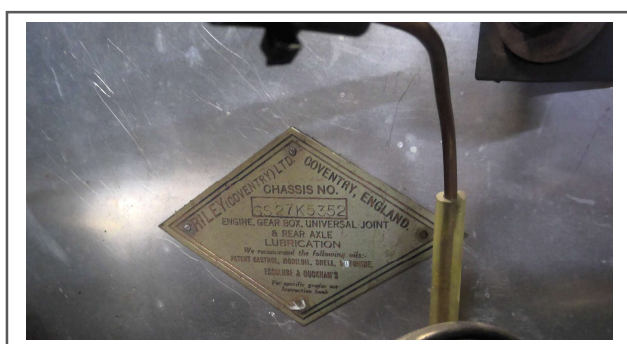
- Certificat d'immatriculation : Français de Collection
- Contrôle technique : Dispensé car d'avant 1960
- Historique / Factures : Historique, instruction book, maintenance manual, littérature, factures disponibles. Même propriétaire depuis 12 ans.
- Autres :
  - Plaque constructeur conforme
  - Kilométrage non garanti (compteur à 5 chiffres)

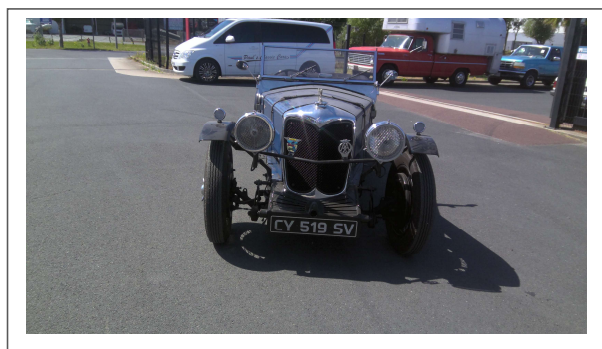
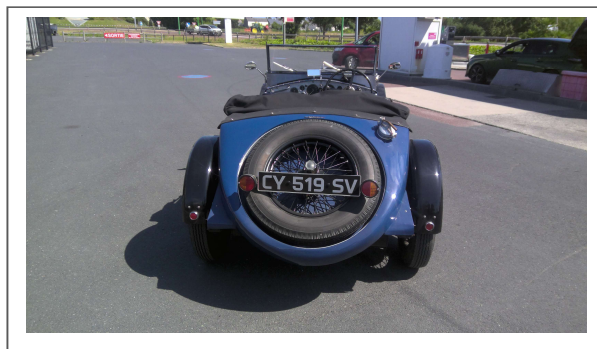
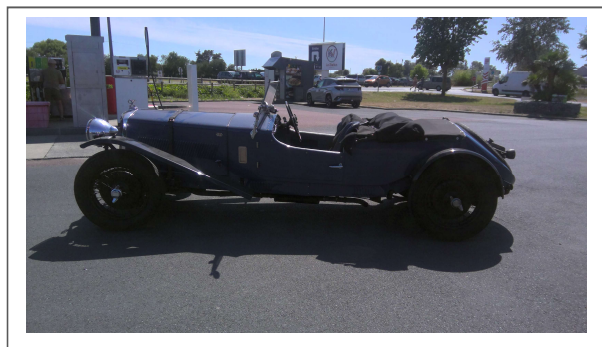
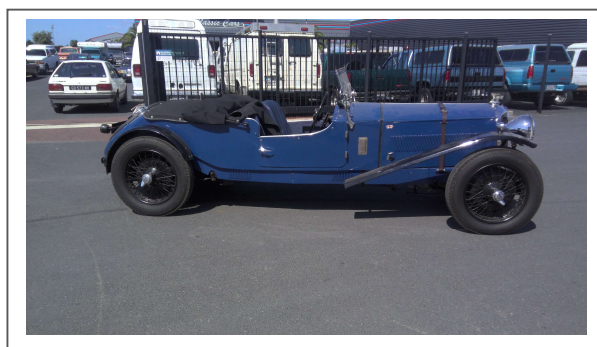
La carrosserie en aluminium se trouve en bon état général de présentation. Nous avons relevé quelques défauts d'aspects esthétiques mineurs.

L'alignement des ouvrants est correcte et l'ensemble des chromes est de bel aspect.

L'ensemble des vitrages est en bon état de présentation et exempt de fissures ou impacts.

La peinture se trouve en bon état général de présentation. Nous avons relevé quelques défauts d'aspect.

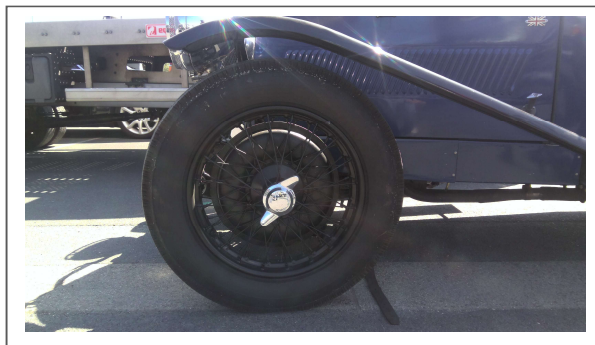
Usure : 10%  
Jante : En bon état

- Jantes à rayons en 18 pouces restaurées
- Equipé de quatre pneus DUNLOP

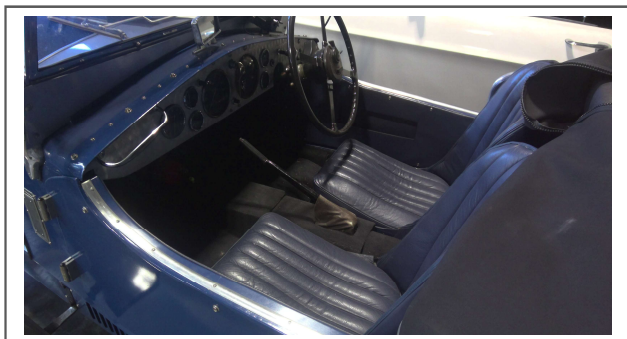
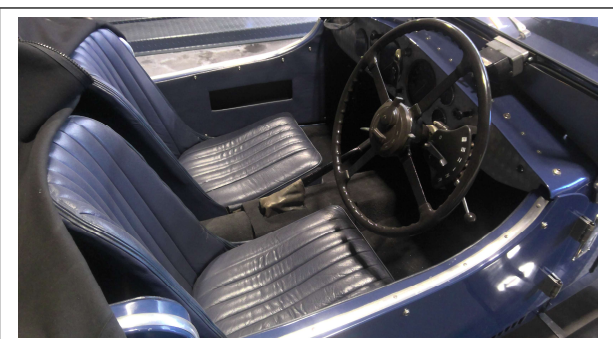
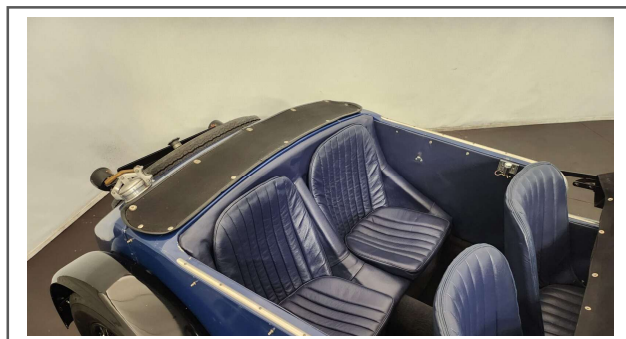
La sellerie en cuir bleu marine est en bon état général. Nous avons relevé quelques traces d'usure par frottement au niveau des zones les plus exposées.

La planche de bord en aluminium avec effet bouchonné est en bon état général avec une instrumentation complète en ordre de fonctionnement.

Les garnitures et les moquettes sont en état standard. Nous avons relevé des usures locales des revêtements et une déformation mineure des supports. L'ensemble capote et couvre tonneau sont d'aspect récents.

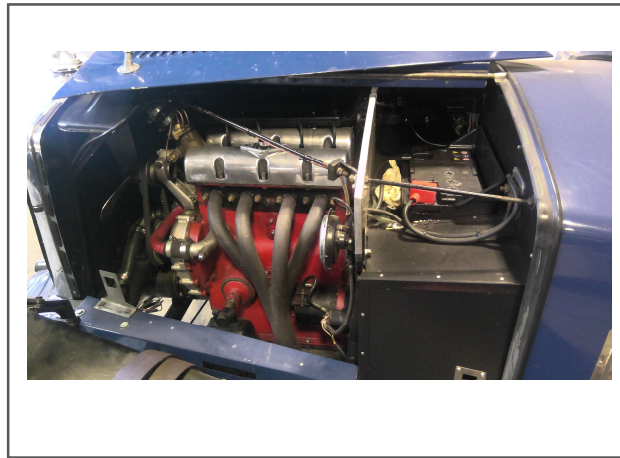
Moteur quatre cylindres en ligne en position longitudinale avant alimenté par deux carburateurs SU.

Niveau d'huile : Bon, entre le minimum et le maximum

Niveau de liquide de refroidissement : Bon

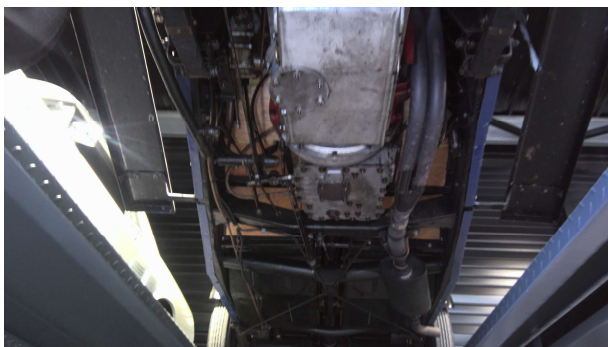
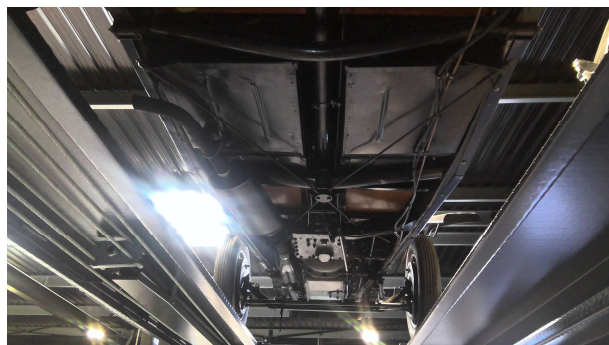
Le châssis en structure bois nous apparait en très bon état général. Il a notamment fait l'objet d'une restauration complète et l'ensemble de la boiserie est en très bon état

- En très bon état

- En bon état

- Partiellement en bois et d'aspect récent

- Ensemble en bon état
