Date d'expertise : 20/07/2026

Véhicule : SAMCO CORD WARRIOR

## RAPPORT D'EXPERTISE

**VEHICULE DE COLLECTION / VEHICULE DE PRESTIGE**

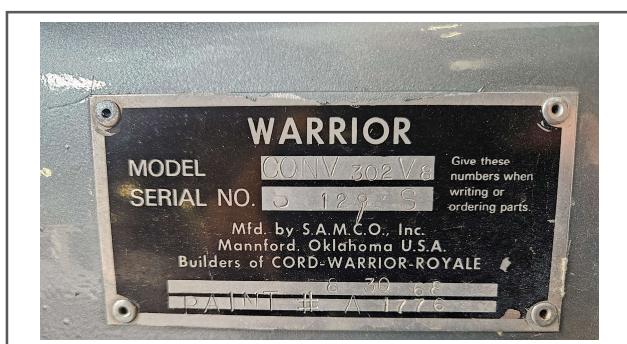
- Certificat d'immatriculation : Français de collection
- Contrôle technique : Favorable jusqu'au 29/07/2028 selon le procès-verbal n°26000247, lequel mentionne 4 défauts mineurs.
- Historique / Factures : Non présenté lors de notre examen
- Autres :
  - Plaque constructeur conforme
  - Absence de la frappe à froid
  - Kilométrage non garanti (compteur à 5 chiffres)

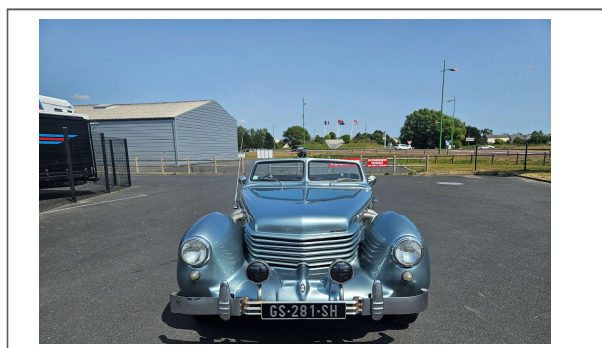
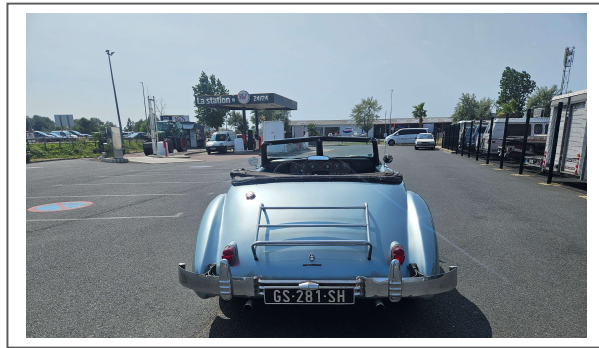
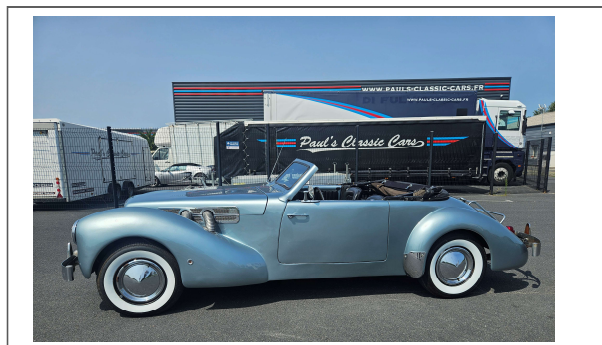
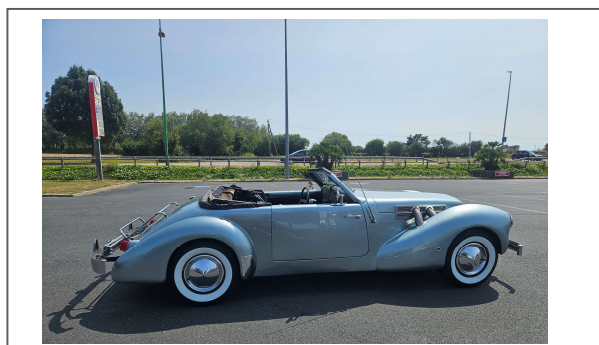
La carrosserie en fibre se trouve en très bon état de conservation. Nous n'avons pas relevé de déformation ni de trace de choc.

L'alignement des ouvrants est conforme et l'ensemble des chromes est de bel aspect sauf les boucliers avant et arrière qui présentent une légère corrosion.

La peinture se trouve en bon état général de présentation. Nous avons relevé quelques défauts d'aspect mineurs lié à la fibre.

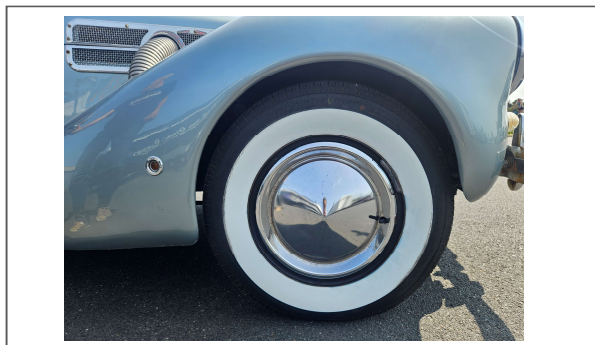
Usure : 10%

Jante : Oxydée

- Jantes en tôles de 14 pouces équipées d'enjoliveurs
- Pneus avant et arrière de 2022

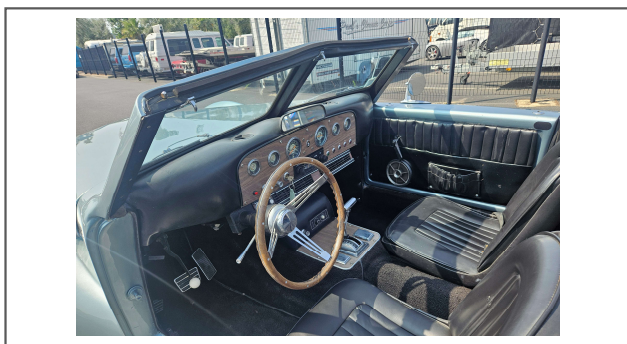
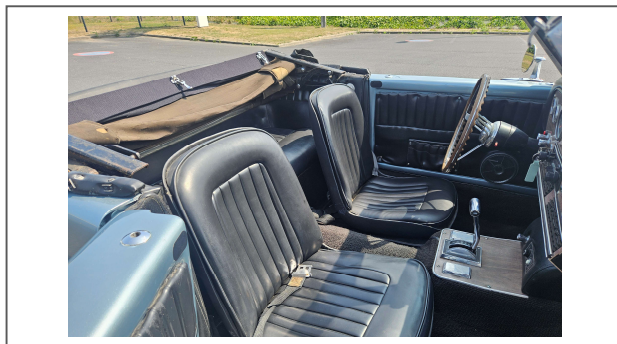
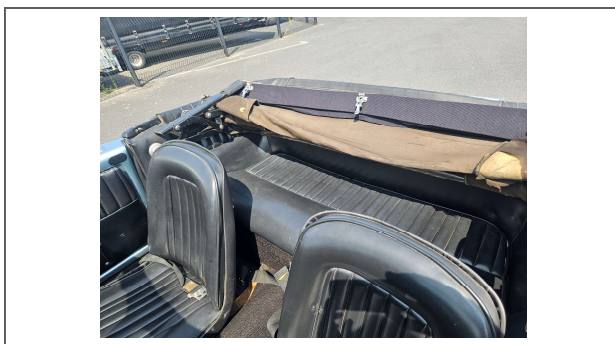
La sellerie en similicuir est en bon état général. Nous avons relevé quelques traces d'usure par frottement au niveau des zones les plus exposées (siège avant gauche déchiré).

La planche de bord est en bon état général avec une instrumentation complète en ordre de fonctionnement sauf la jauge de température moteur qui ne fonctionne pas.

Les garnitures et les moquettes sont en bon état. Nous avons relevé des usures mineurs des revêtements. La capote est dans un état standard et présente un accroc sur le côté gauche et son armature est d'aspect vieillie.

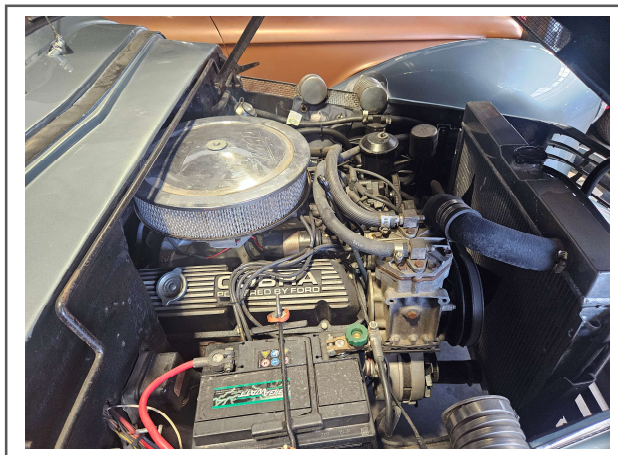
Moteur 302 ci huit cylindres en V en position longitudinale avant alimenté par un carburateur.

Etanchéité : En bon état sans fuite ni suintement

Niveau de liquide de refroidissement : Bon, radiateur récent en aluminium

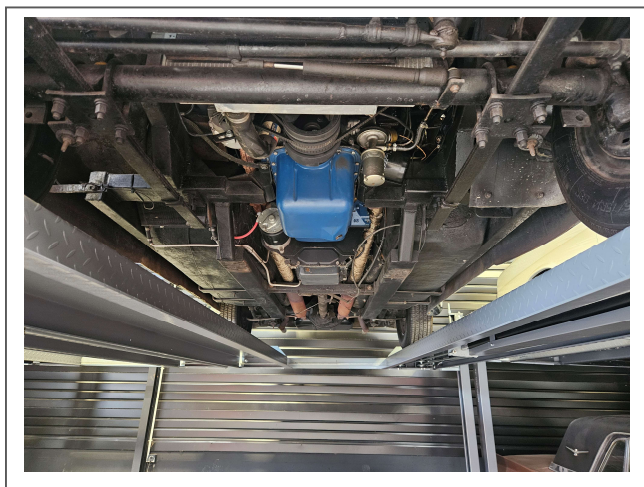
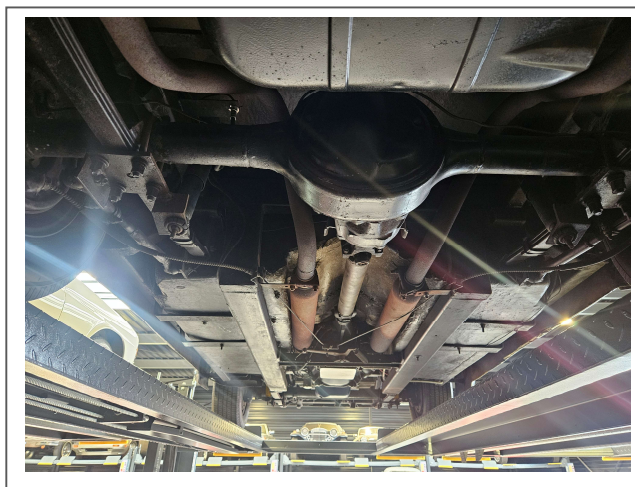
Le châssis nous apparaît globalement en bon état de conservation, sans trace de choc et avec présence de corrosion superficielle.

- Légère corrosion
- D'origine, absence de déformation

- Fibre
- Présence de couche de protection

- Légère détérioration bas de caisse droit

- En bon état
- Flexibles de frein AVD et AVG récents
- Ensemble en bon état
