Date d'expertise : 22/07/2026

Véhicule : MG B

## RAPPORT D'EXPERTISE

**VEHICULE DE COLLECTION / VEHICULE DE PRESTIGE**

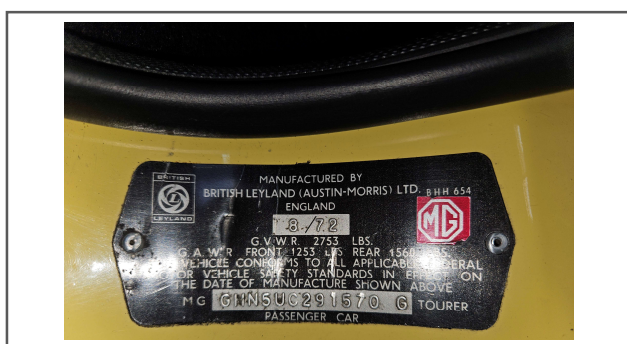
- Certificat d'immatriculation : Français de collection
- Contrôle technique : Favorable jusqu'au 22/07/2031 selon le procès-verbal n°26000095, lequel mentionne 5 défauts mineurs
- Historique / Factures : Dossier historique, certificat heritage, handbook, factures disponible
- Autres :
  - Plaque constructeur conforme
  - Kilométrage non garanti (compteur à 5 chiffres)
  - Absence de la frappe à froid

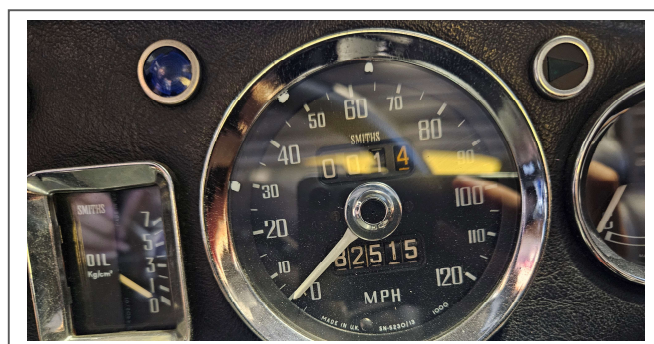
Compteur

| Kilométrage compteur | 82515 miles | Cylindrée en litres | 1.8 L |

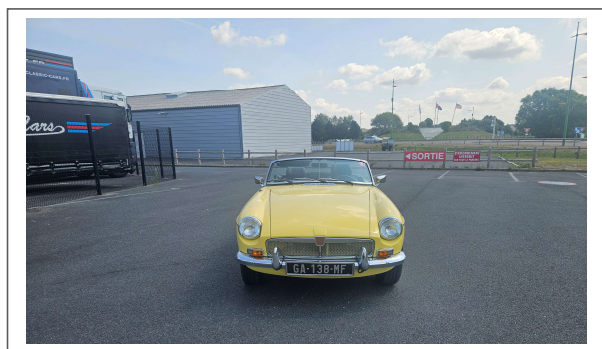
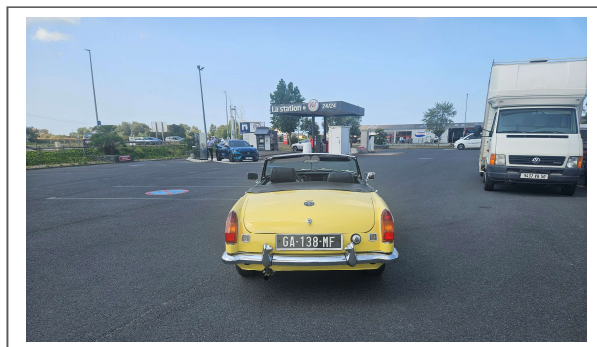
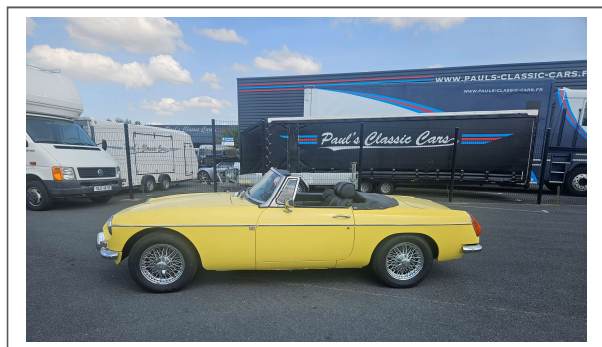
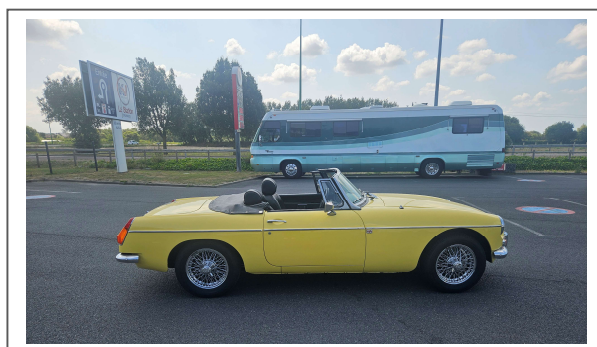
La carrosserie restaurée se trouve en bon état général de présentation. Nous avons relevé quelques défauts d'aspect mineurs.

L'alignement des ouvrants est conforme et l'ensemble des chromes est d'aspect neuf.

L'ensemble des vitrages est en bon état de présentation et exempt de fissures ou impacts.

La peinture se trouve globalement en bon état. Elle a notamment fait l'objet d'une réfection complète.

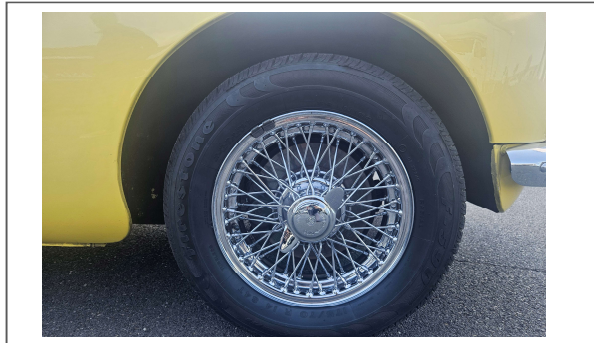
Usure : 10%  
Jante : Neuve

- Jantes à rayons chromées en 14 pouces
- Pneus quasiment neufs

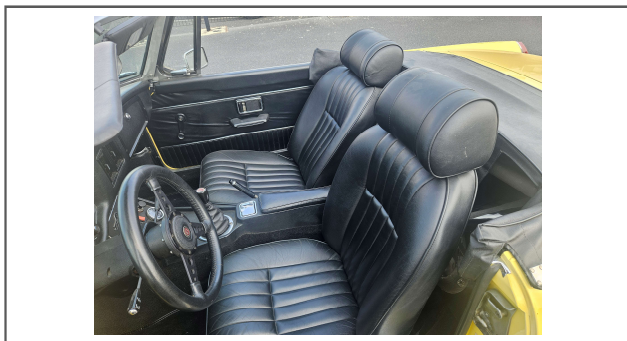
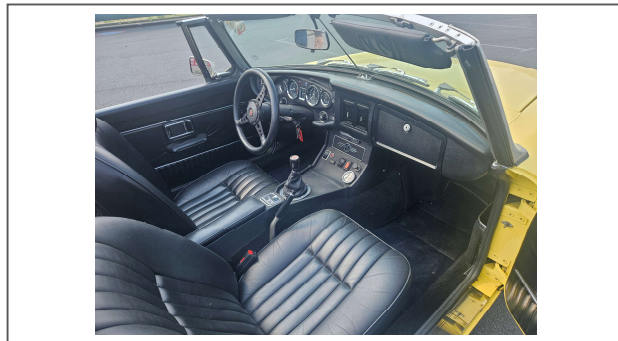
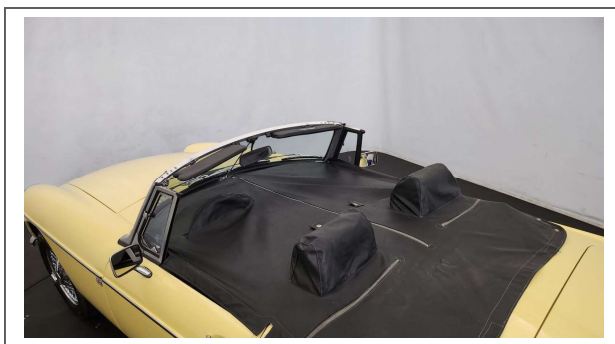
La sellerie en cuir noir MOSS est en bon état et a fait l'objet d'une réfection complète.

La planche de bord est en bon état général avec une instrumentation complète en ordre de fonctionnement et équipé d'un volant Moto-Lita.

Les garnitures et les moquettes sont en très bon état. Elles ont fait l'objet d'une restauration complète.

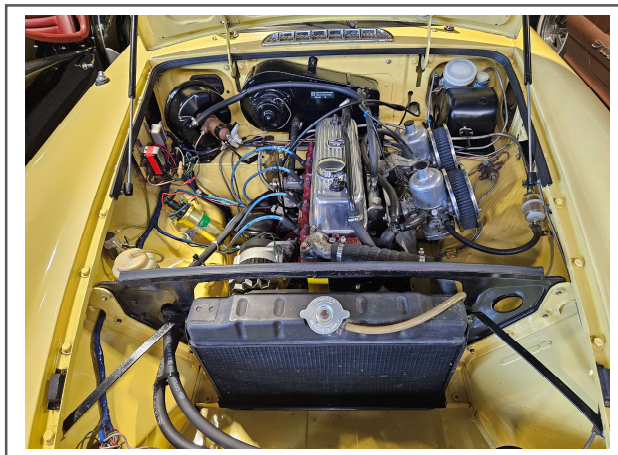
Moteur Oselli quatre cylindres en ligne en position longitudinale avant alimenté par deux carburateurs SU équipé de filtres à air KN et d'un allumage électronique. Présence d'un radiateur d'huile, d'un couvre culasse et un carter d'huile en aluminium. Compartiment moteur d'aspect très propre et alternateur neuf.

Etanchéité : Bon

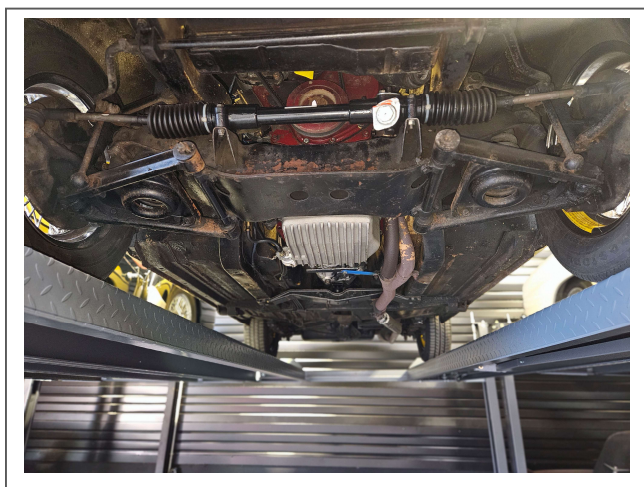
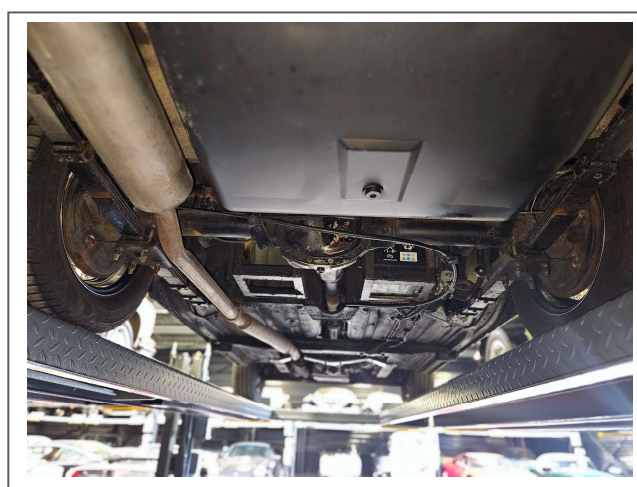
Le châssis nous apparaît en bon état de conservation, sans trace de choc ni de corrosion avancée.

- Légère déformation centrale gauche et droite (défauts de levage)

- Présence d'anti-gravillon de protection

- Retouches de peinture droite et gauche

- Canalisations dans un état standard
