Date d'expertise : 27/07/2026

Véhicule : KELLISON AC COBRA REPLICA

## RAPPORT D'EXPERTISE

**VEHICULE DE COLLECTION / VEHICULE DE PRESTIGE**

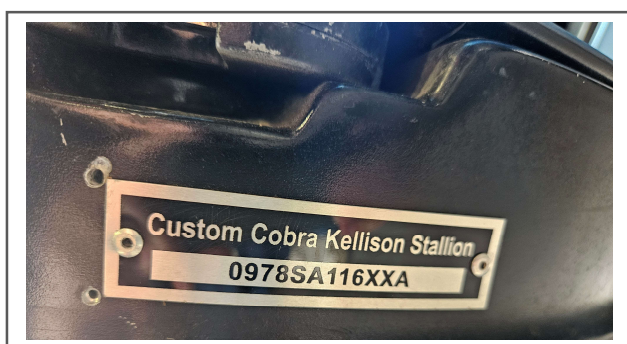
- Certificat d'immatriculation : Français de collection
- Contrôle technique : Favorable jusqu'au 30/07/2031 selon le procès-verbal numéro 26000281 lequel mentionne 2 défauts mineurs
- Autres :
  - Plaque constructeur conforme
  - Frappe à froid conforme mais inhabituelle
  - Kilométrage non garanti (compteur à 5 chiffres)

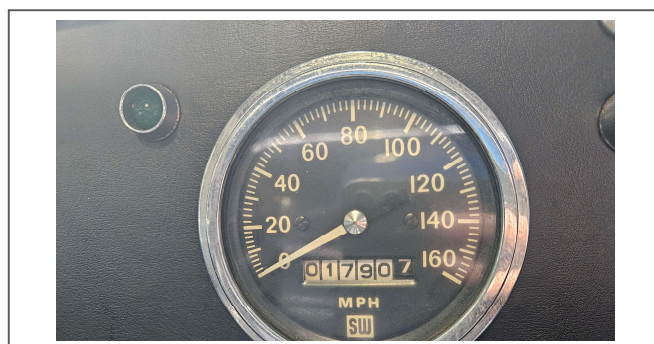
Compteur

| Kilométrage compteur | 1790 miles | Cylindrée en litres | 5.7 L |

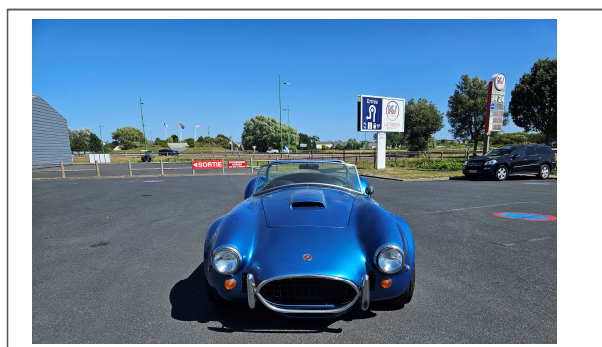
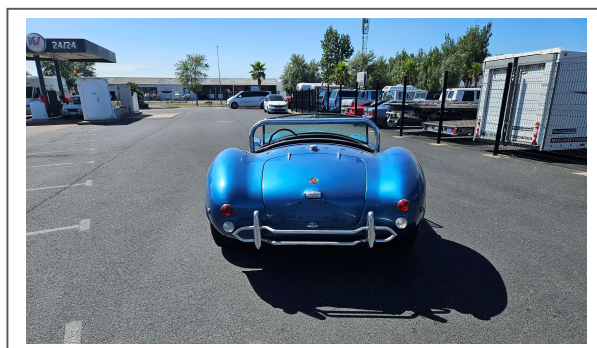
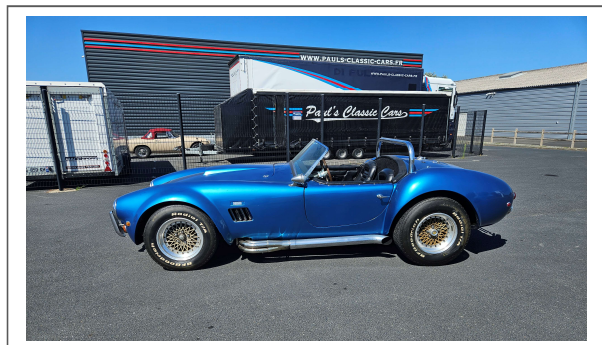
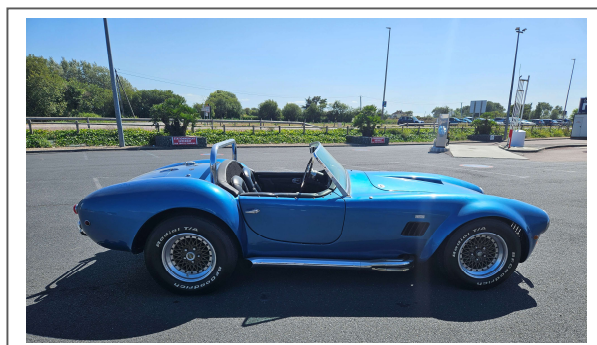
La carrosserie en fibre se trouve en bon état de conservation. Nous n'avons pas relevé de déformation sauf au niveau du bavolet avant à réparer.

L'alignement des ouvrants est conforme et l'ensemble des chromes est de bel aspect.

La peinture se trouve en bon état général de présentation. Nous avons relevé quelques défauts d'usage et lié à la matière.

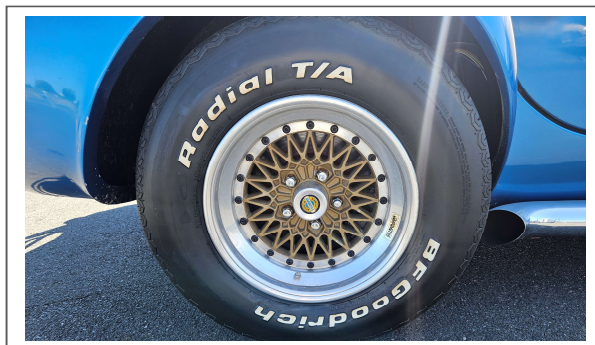
Usure : 10%

- Jantes en aluminium 15 pouces Compomotive

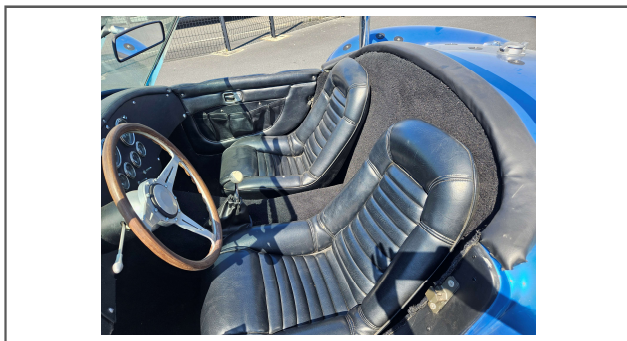
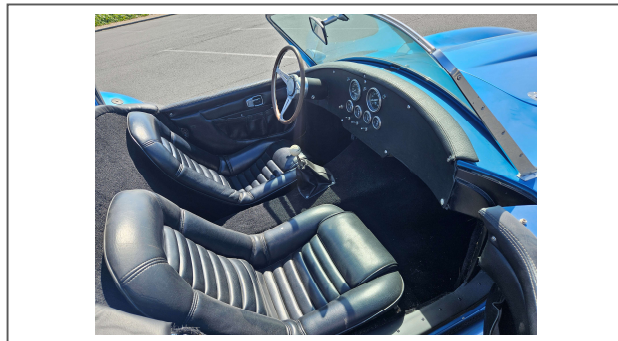
La sellerie en similicuir est en bon état de conservation. Nous n'avons pas relevé de trace d'usure par frottement, ni d'affaissement des mousses.

La planche de bord est en bon état général avec une instrumentation complète en ordre de fonctionnement.

Les garnitures et les moquettes sont en très bon état général. Elles sont notamment dépourvues d'usure excessive ou de déformation.

- Volant bois Moto-Lita
- Side-screens

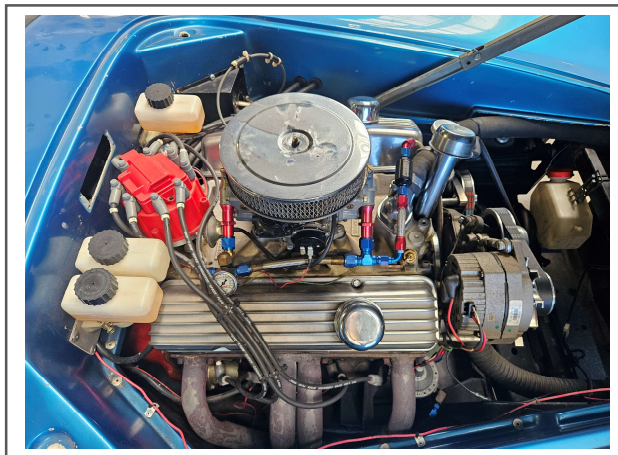
Moteur Chevrolet 350 ci huit cylindres en V en position longitudinale avant alimenté par un carburateur quatre corps Holley et équipé d'un collecteur d'admission Edelbrock ainsi qu'un couvre culasse en aluminium et un allumage électronique. Déformation carter inferieur sans fuite.

Etanchéité : Suintement

Niveau d'huile : Bon

Niveau de liquide de refroidissement : Bon, radiateur en aluminium

La mécanique nous apparaît entretenu avec de nombreux consommables neufs. Une révision mécanique générale est à prévoir.

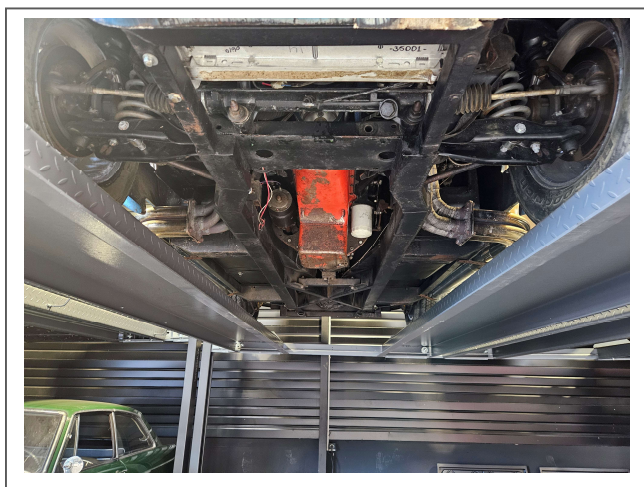
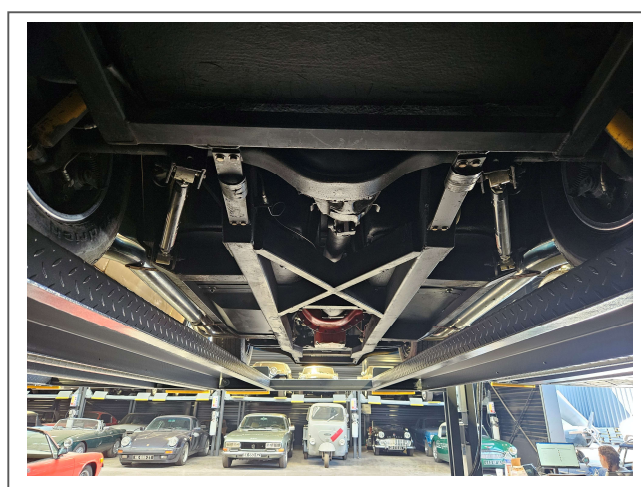
Le châssis tubulaire nous apparaît en bon état de conservation, sans trace de choc ou de corrosion.

- D'origine
- En bon état

- Fibre
- En bon état

- En bon état
- Equipé de flexibles de freins avant et arrière type aviation
