Date d'expertise : 27/07/2026

Véhicule : MERCEDES 220 S

## RAPPORT D'EXPERTISE

**VEHICULE DE COLLECTION / VEHICULE DE PRESTIGE**

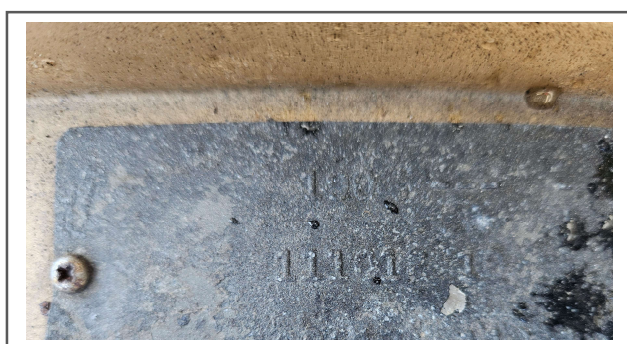
- Certificat d'immatriculation : Français de collection
- Contrôle technique : Défavorable en date du 31/07/2026 selon le procès-verbal n°26000267
- Historique / Factures : Brochure publicitaire d'époque, revue technique disponibles, même propriétaire depuis 20 ans
- Autres :
  - Plaque constructeur conforme
  - Frappe à froid conforme
  - Kilométrage non garanti (compteur à 5 chiffres)

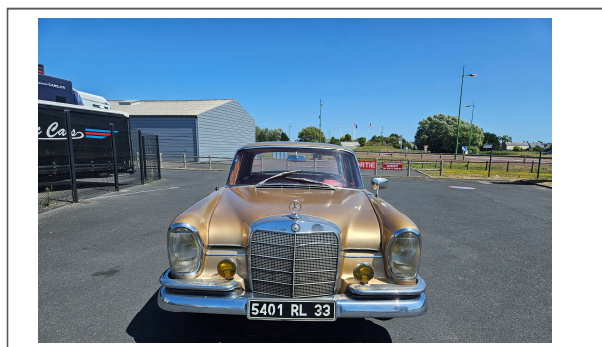
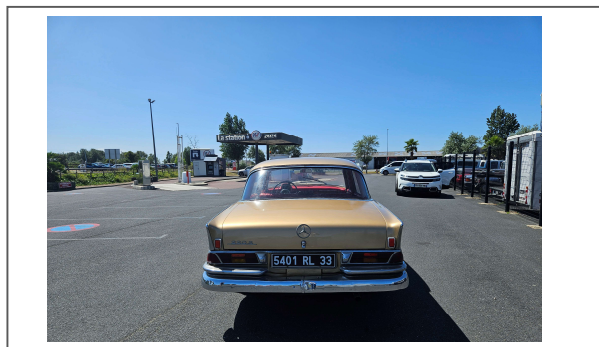
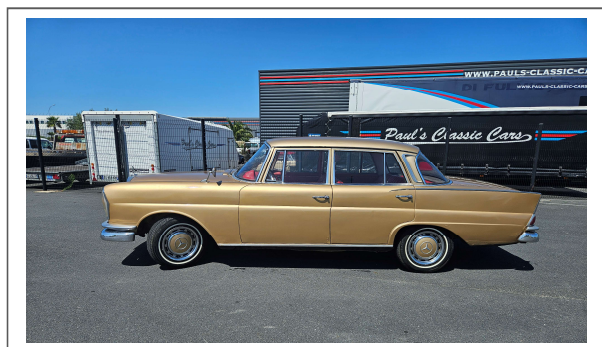
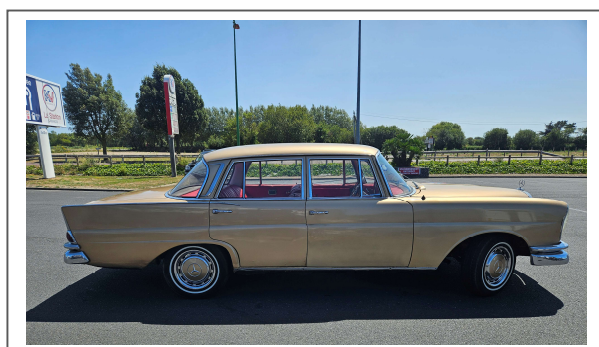
La carrosserie se trouve en état moyen. Nous avons relevé des défauts d'aspect mais également la présence de corrosion au niveau des zones les plus exposées. Défaut de fixation pare-boue AVD.

L'alignement des ouvrants est moyen et nécessite des réglages au niveau des portes et de la malle arrière.

L'ensemble des chromes est dans un état standard avec plusieurs déformations sur le pare-chocs arrière et de l'oxydation sur l'entourage de feu arrière droit.

L'ensemble des vitrages et éclairages est en bon état malgré des fissures sur les deux feux arrières.

La peinture se trouve dans un état moyen de présentation. Nous avons notamment relevé des imperfections imputables à des défauts de préparation et d'application lors de la restauration .

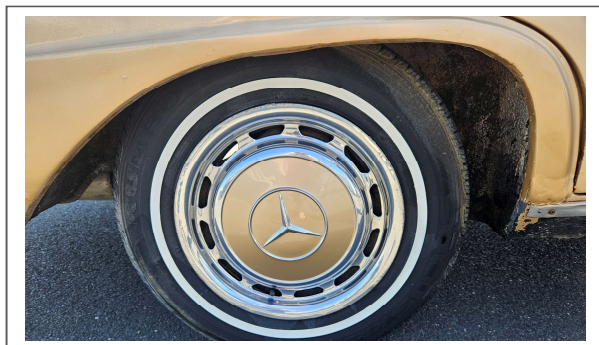
Usure : 10%  
Jante : Oxydée

- Jantes en tôles 14 pouces équipées d'enjoliveurs Mercedes
- Pneus à flancs blancs
- Pneus avant et arrière de 2010

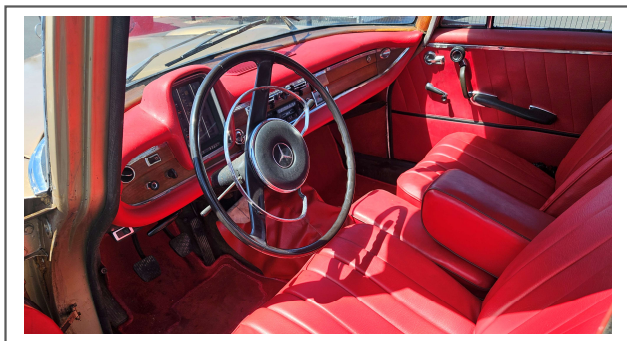
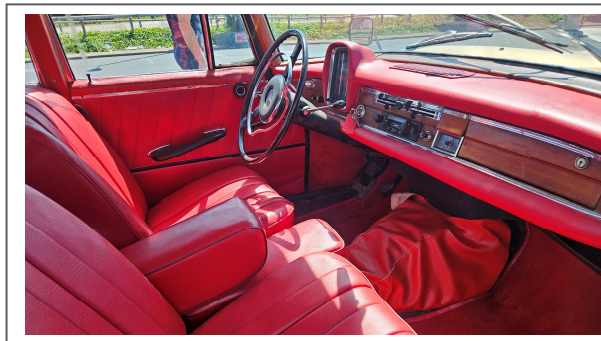
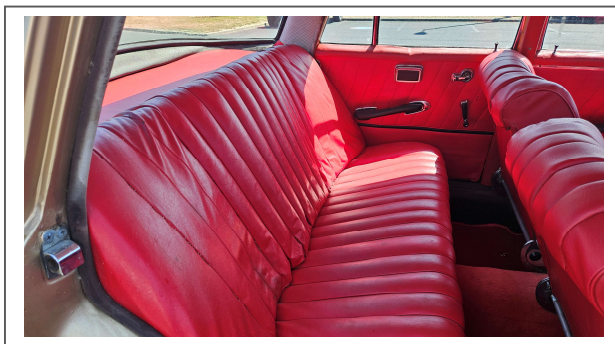
La sellerie en similicuir rouge est en bon état et a fait l'objet d'une réfection pour la partie avant. La banquette arrière est d'origine et son revêtement de dossier est à reprendre.

La planche de bord est bon état général avec une instrumentation complète en ordre de fonctionnement et le revêtement a été restauré.

Les garnitures et les moquettes sont plutôt bon état. Elles ont fait l'objet d'une restauration antérieure.

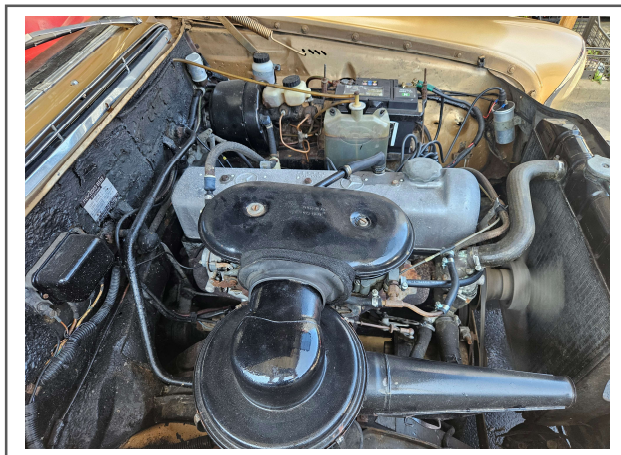
Moteur six cylindres en ligne en position longitudinale avant alimenté par deux carburateurs.

Etanchéité : Suintements

Niveau d'huile : Bon, au maximum à la jauge

Niveau de liquide de refroidissement : Bon

La mécanique nous apparait dans un état standard et nécessite une révision générale avec remplacement de certains consommables.

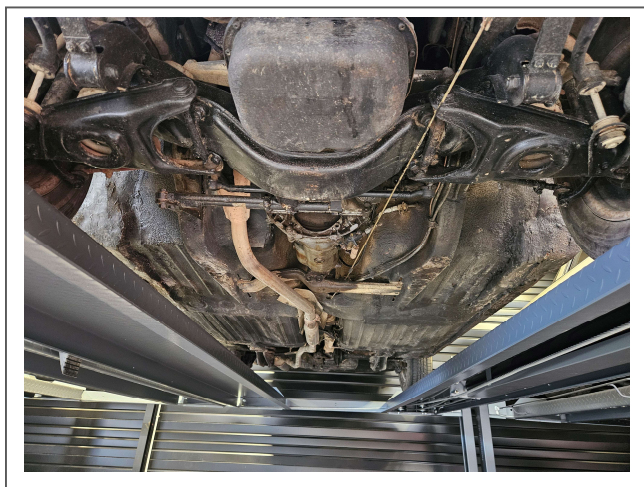
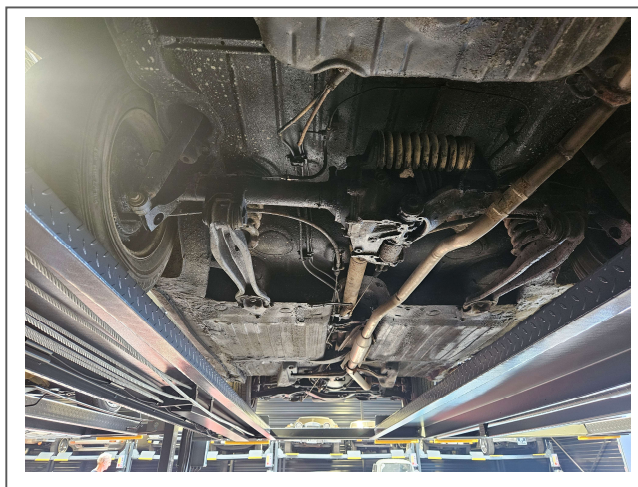
Le châssis nous apparait dans un état moyen ; nous avons notamment constaté des traces d'intervention et la présence de corrosion avancée localisée.

- Présence de corrosion avancée localisée
- Présence de réparation conforme AVD

- Corrosion plancher de coffre
- Traces de réparations extension de plancher ARD, ARG, et plancher AVG, central gauche et droit
- Présence d'anti-gravillon de protection

- Déformation droite et gauche avec séquelles de réparation AVG

- Dans un état standard avec corrosion superficielle localisée à l'arrière

Le véhicule examiné est dans un état moyen de présentation extérieur et des travaux de carrosserie sont à prévoir ainsi que sur le châssis.
