Référence: 2441

## **RAPPORT D'EXPERTISE**

**VEHICULE DE COLLECTION / VEHICULE DE PRESTIGE**

| Marque | AUSTIN HEALEY | Modèle | 3000 MK2 |

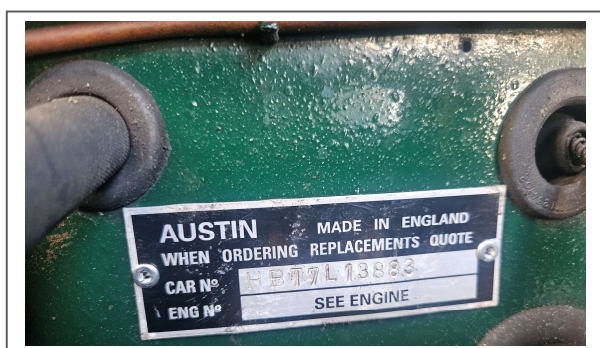
Plaque constructeur ou frappe à froid

- Certificat d'immatriculation : Français
- Contrôle technique : Favorable jusqu'au 30/07/2028 selon le procès-verbal n°26000277, lequel mentionne 5 défauts mineurs.
- Historique / Factures : Dossier historique, manuel de réparation, factures disponibles. Même propriétaire depuis 1973.
- Autres :
  - Plaque constructeur absente
  - Absence de la frappe à froid
  - Kilométrage non garanti (compteur à 5 chiffres)

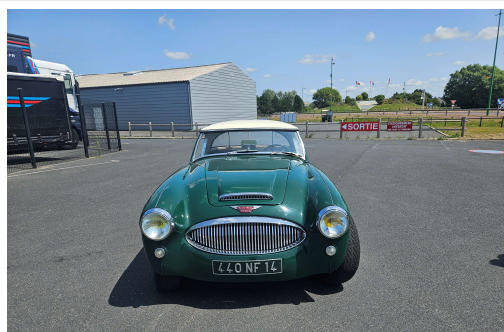
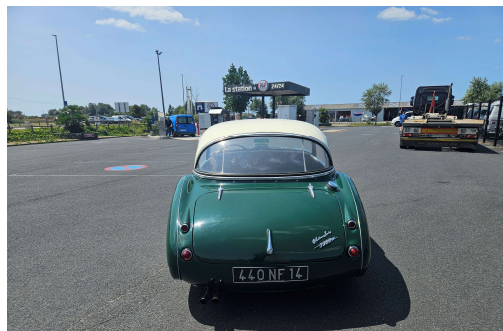
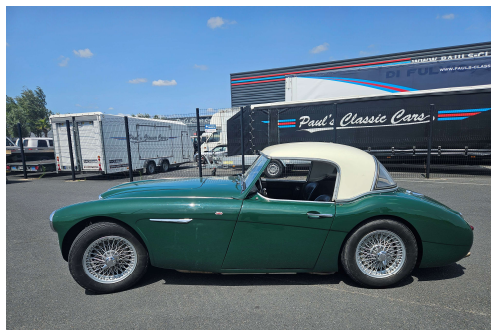
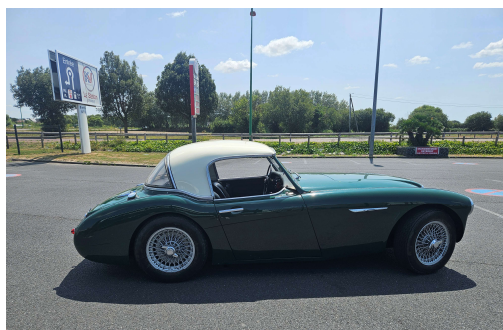
La carrosserie se trouve en bon état général de présentation. Nous avons relevé quelques défauts d'aspects mineurs mais une absence de corrosion au niveau des zones les plus exposées. Déformation légère avec trace de réparation lèvres de jupe arrière.

L'alignement des ouvrants est correct mais nécessite un réglage au niveau de la porte AVG et l'ensemble des chromes est de bel aspect.

L'ensemble des vitrages est en bon état de présentation sauf le pare-brise qui présente quelques impacts.

La peinture refaite en 2006 se trouve en bon état général de présentation. La préparation et l'application sont plutôt de bonne qualité.

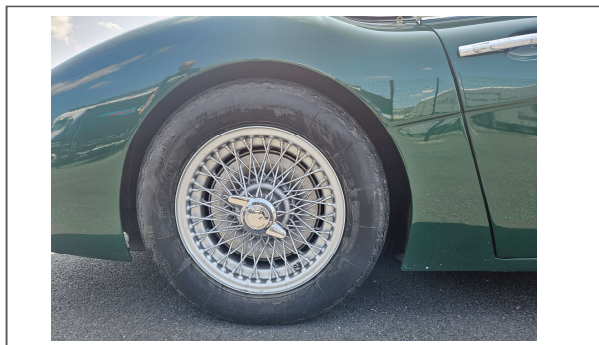
Usure : 20%  
Jante : En bon état

Usure : 30%  
Jante : En bon état

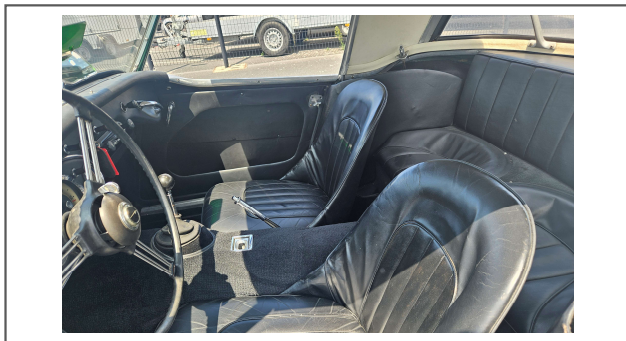
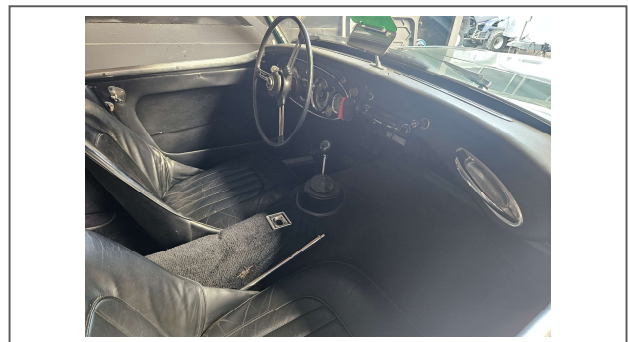
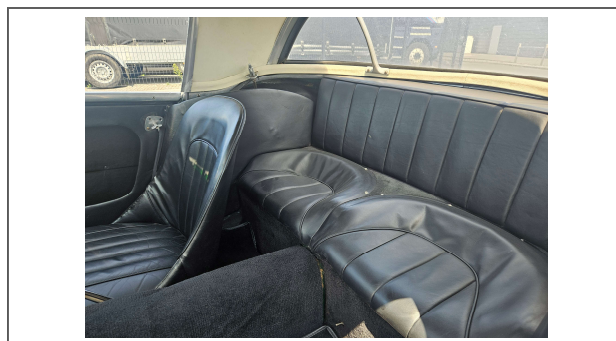
La sellerie en similicuir est en bon état général. Nous avons relevé quelques traces d'usure par frottement au niveau des zones les plus exposées.

La planche de bord est en bon état général avec une instrumentation complète en ordre de fonctionnement et équipé d'un volant trois branches d'origine.

Les garnitures et les moquettes sont en bon état général malgré des usures mineurs très localisés.

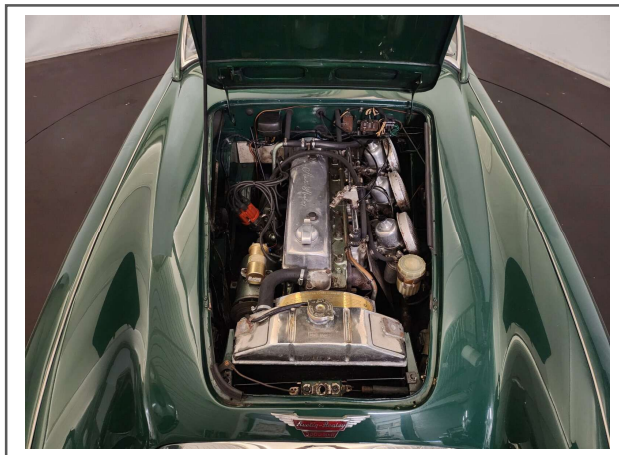
Moteur six cylindres en ligne en position longitudinale avant alimenté par trois carburateurs SU et équipé d'un allumage électronique et d'un couvre culasse en aluminium. Présence d'une protection de carter d'huile non d'origine.

Etanchéité : Suintements

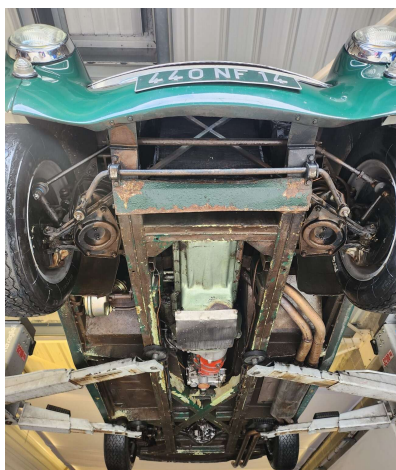
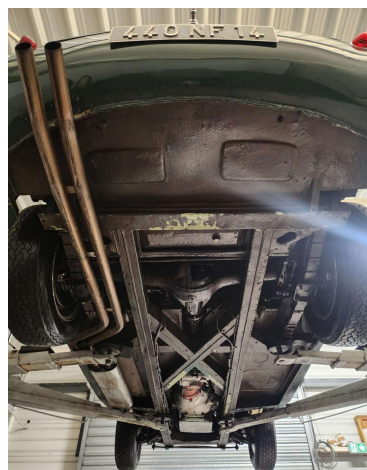
Le châssis nous apparaît en bon état de conservation, sans trace de corrosion ni de réparation structurelle.

- D'origine
- Légère déformation longeron centrale gauche
- Déformation traverse arrière (défaut de levage)

- En bon état
- Déformation raidisseurs AVG et AVD

- Légère corrosion droite et gauche
