Date d'expertise : 29/07/2026

Véhicule : MERCEDES 450 SL

## **RAPPORT D'EXPERTISE**

**VEHICULE DE COLLECTION / VEHICULE DE PRESTIGE**

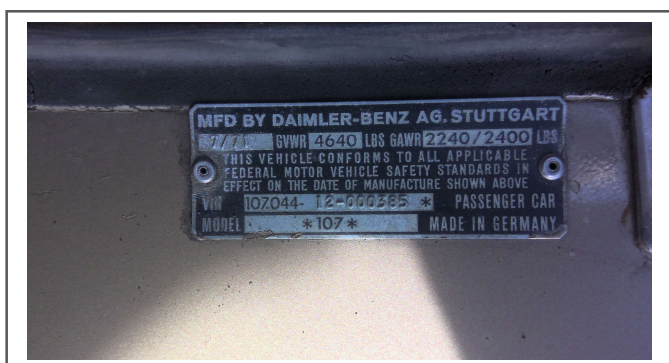
Plaque constructeur ou frappe à froid

- Certificat d'immatriculation : Français de Collection
- Contrôle technique : Favorable jusqu'au 20/02/2028 selon la contre visite n°26108317
- Historique / Factures : Même propriétaire depuis 10 ans, document d'époque, bon de livraison de 1972, owner's manual disponibles
- Facture d'achat : Non
- Autres :
  - Plaque constructeur conforme
  - Frappe à froid conforme

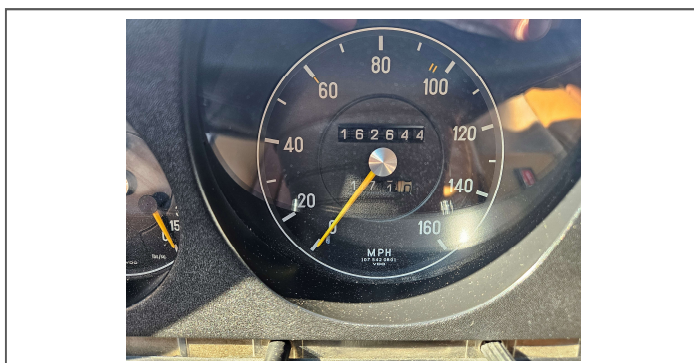
Compteur

| Kilométrage compteur | 162 644 miles | Cylindrée | 4520 cm3 |

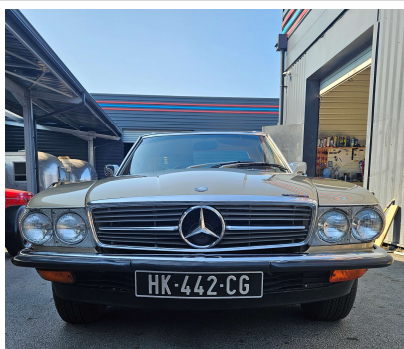
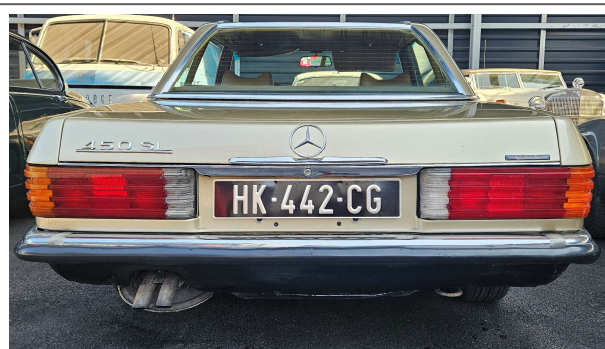
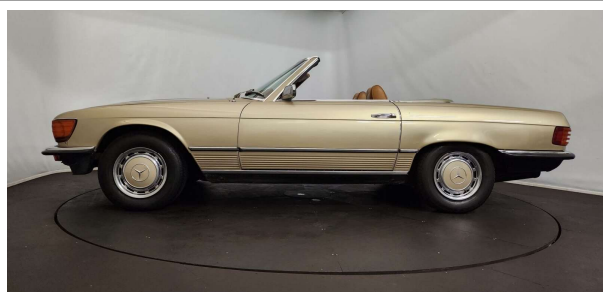
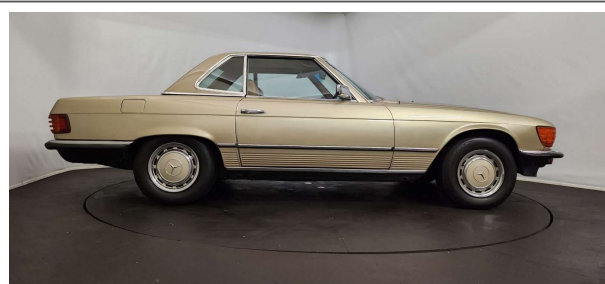
La carrosserie se trouve en bon état général de présentation. Nous avons relevé quelques défauts d'aspect ainsi qu'une corrosion superficielle au niveau de la partie avant du pavillon.

L'ensemble des vitrages est en bon état de présentation et exempts de fissures ou d'impacts avec de phares Européens. Le pare-brise présente une rayure circulaire liée aux essuies glaces.

La peinture se trouve dans un état moyen de présentation. Nous avons notamment relevé des imperfections imputables à des défauts de préparation et/ou d'application lors de la reprise de certains éléments.

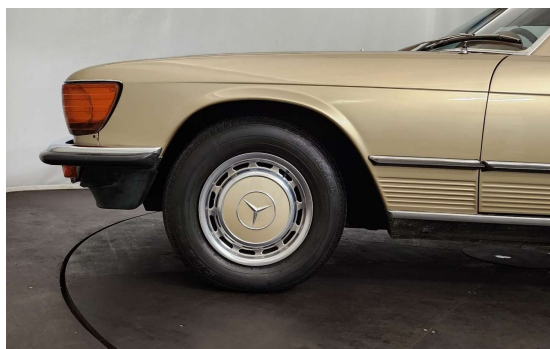
Usure : 30%  
Jante : Rayée

- Jantes tôles 14 pouces équipées d'enjoliveurs chromés

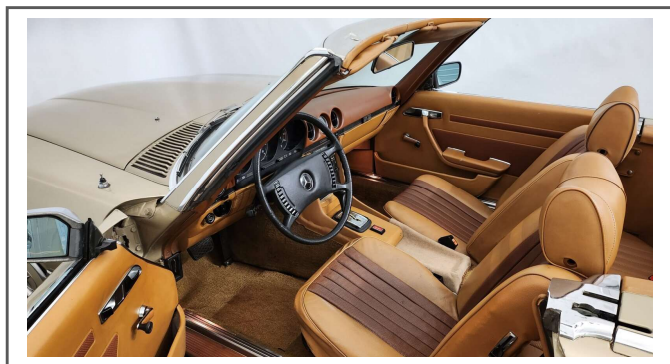
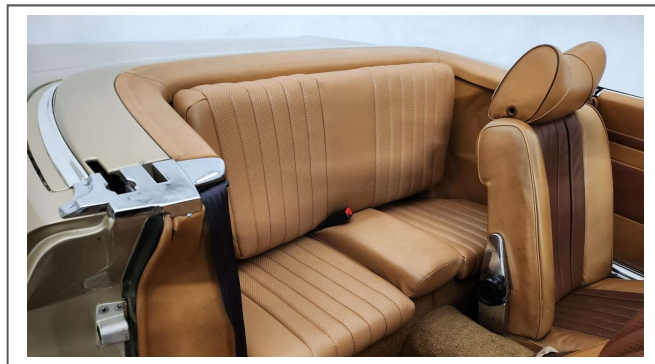
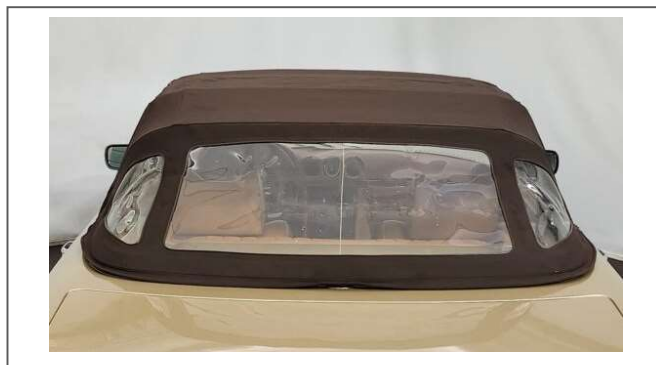
La sellerie en cuir est en bon état général. Nous avons relevé quelques traces d'usure au niveau des zones les plus exposées notamment l'assise de siège AVG.

La planche de bord est en bon état général avec une instrumentation complète en ordre de fonctionnement.

Les garnitures et les moquettes sont en état moyen. Nous avons relevé des usures locales des revêtements des portes ainsi qu'au niveau de la console centrale.

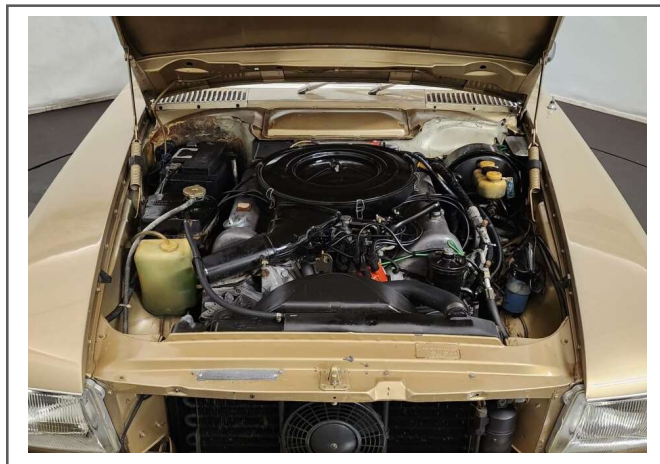
Moteur huit cylindres en V en position longitudinale avant alimenté par injection indirect Bosch. Présence d'un boîtier électronique non d'origine dans le compartiment moteur côté gauche et séquelle d'un début d'incendie mineur localisé au niveau de la batterie.

Etanchéité : Suintements

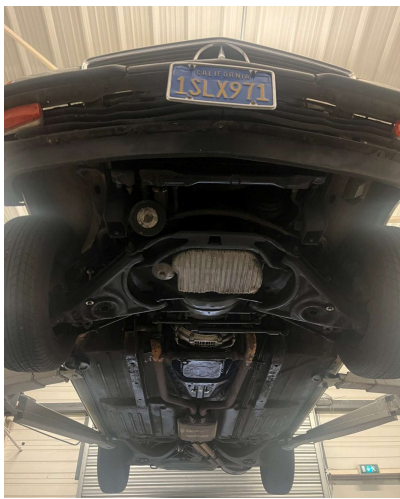
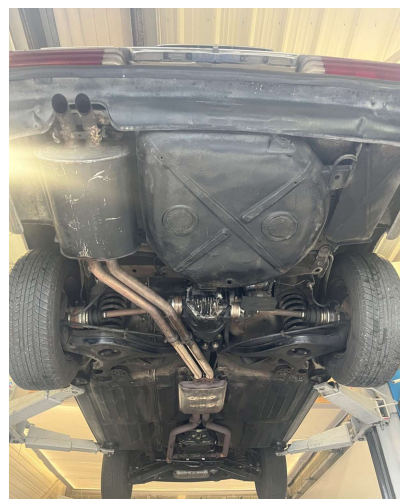
Le châssis nous apparaît globalement en bon état de conservation, sans trace de corrosion.

- Trace de réparation bac de roue de secours, jupe arrière et plancher de coffre
- Présence d'anti-gravillon de protection
- Légère déformation plancher central ARG et ARD (défauts de levage)

- Présence d'anti gravillons de protection
