Véhicule : PGO SPEDDSTER II

## RAPPORT D'EXPERTISE

**VEHICULE DE COLLECTION / VEHICULE DE PRESTIGE**

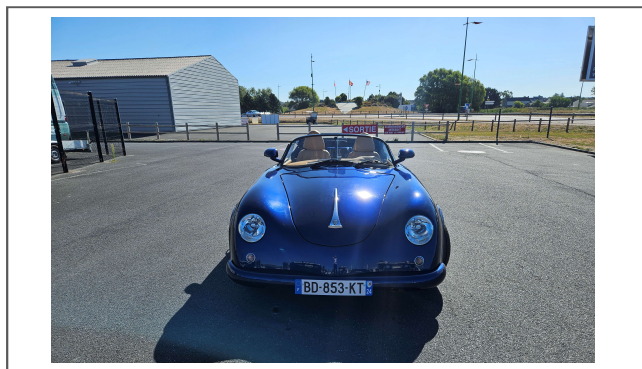
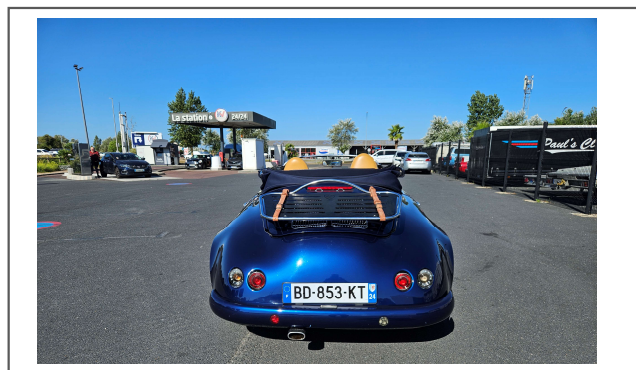
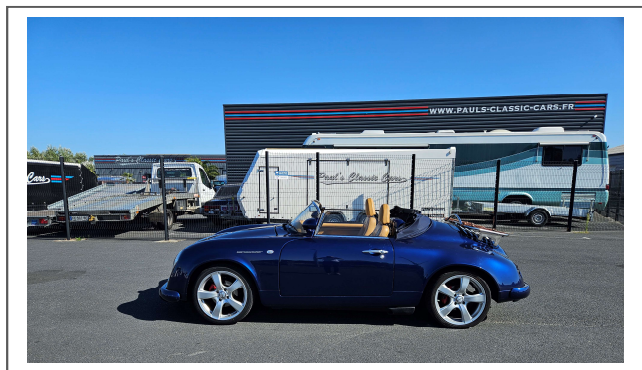
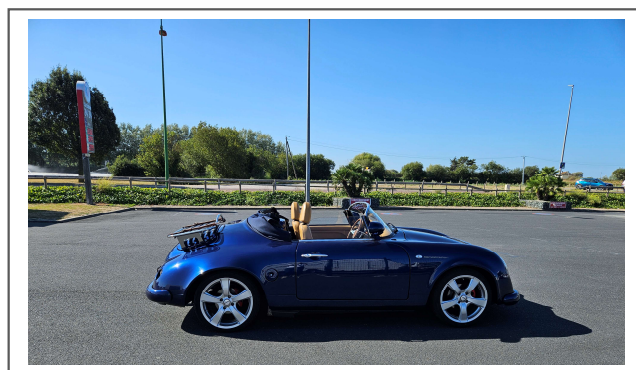
La peinture se trouve en bon état général de présentation. Nous avons relevé quelques défauts d'usage de type rayures légères sur quelques éléments de la carrosserie. Les pare-chocs avant et arrière présentent des traces de frottements, rayures et retouches de peinture.

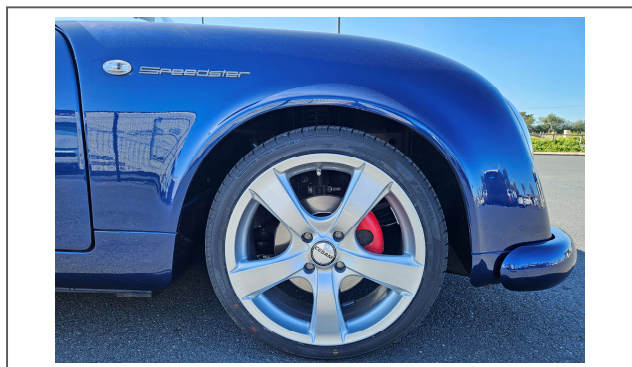
Usure : 10%

Jante : En bon état

- Jantes en Aluminium 17 pouces
- Pneu avant 2019 et arrière de 2015

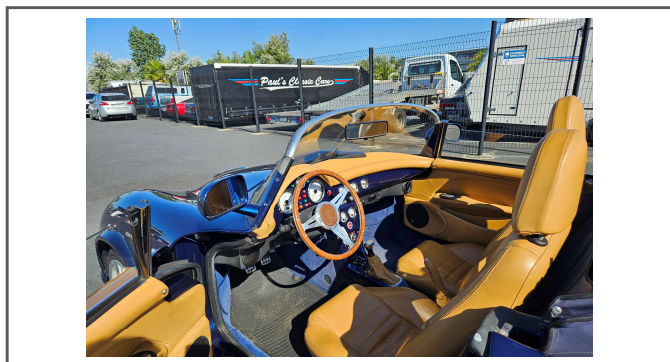
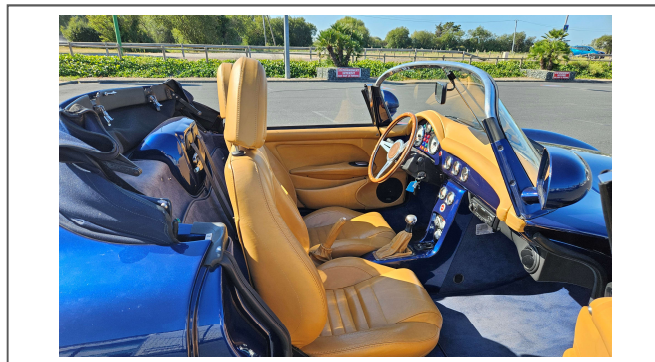
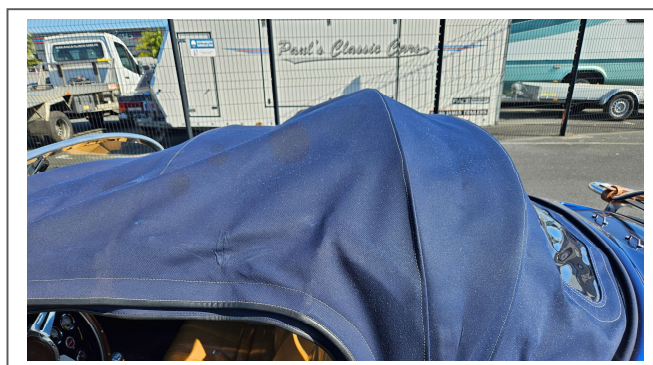
La sellerie en cuir est en bon état général. Nous avons relevé quelques traces d'usure du revêtement au niveau des assises de sièges.

La planche de bord est complète avec une instrumentation en parfait état de fonctionnement et équipé d'un volant bois Moto-Lita.

Les garnitures et les moquettes sont en très bon état général. Elles sont notamment dépourvues d'usure excessive ou de déformation.

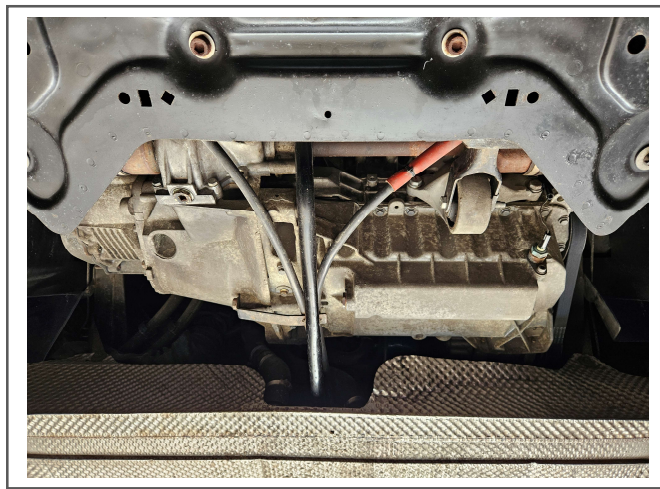
Moteur quatre cylindres en ligne en position transversale arrière alimenté par injection intégrale. Kit distribution avec pompe à eau et kit accessoires remplacés en 2025

Etanchéité : Bon

Niveau d'huile : Incontrôlable sans démontage du porte bagages

Niveau de liquide de refroidissement : Incontrôlable sans démontage du porte bagages

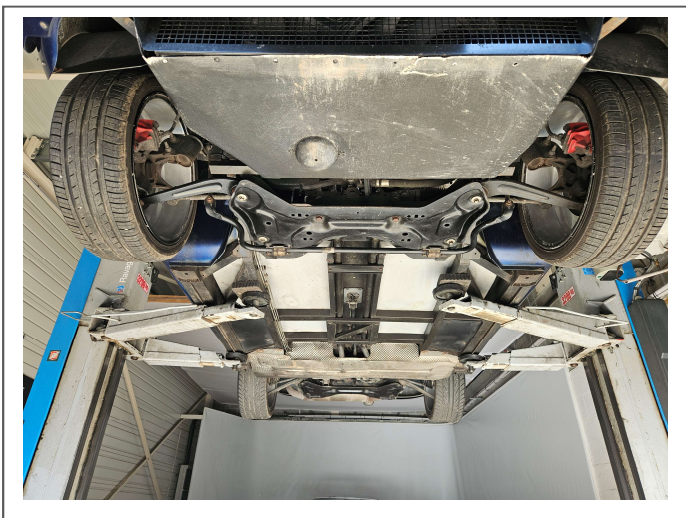
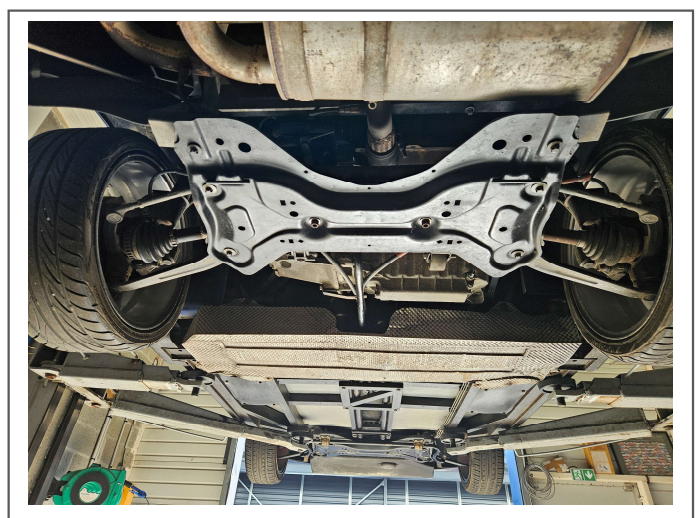
Le châssis tubulaire nous apparaît en bon état de conservation, sans trace de choc ou de réparation.

- D'origine
- En bon état

- Présence de retouches de peinture côté droit

- Ensemble en bon état
