Date d'expertise : 22/07/2026

Véhicule : RELIANT SCIMITAR GT SE4

## RAPPORT D'EXPERTISE

**VEHICULE DE COLLECTION / VEHICULE DE PRESTIGE**

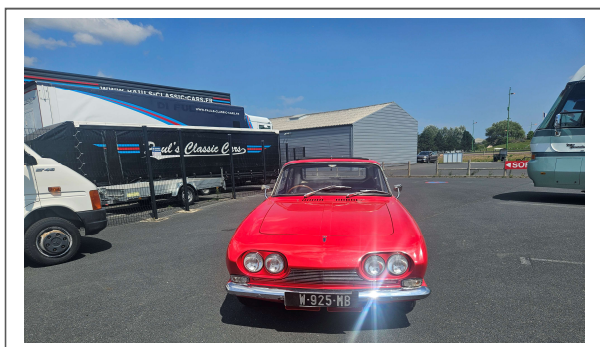
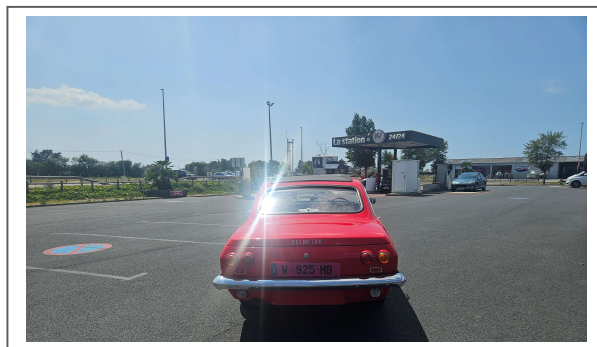
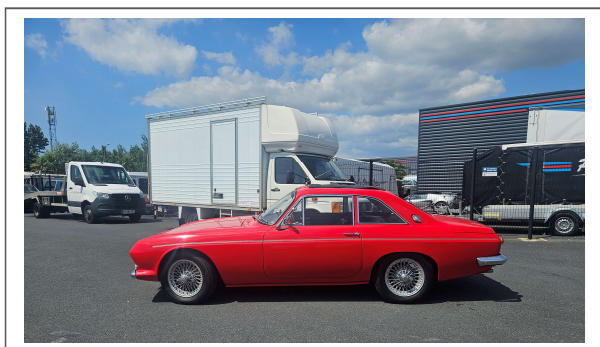
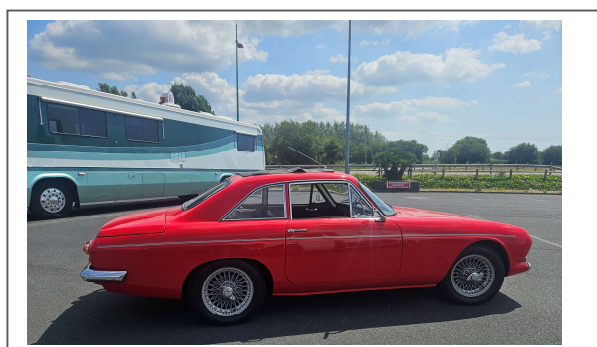
La carrosserie restaurée en 1997 se trouve en bon état général de présentation. Nous avons relevé quelques défauts mineurs.

L'alignement des ouvrants est conforme sauf la porte avant gauche qui nécessite un réglage.

L'ensemble des chromes est de bel aspect sauf le pare-chocs avant qui présente de l'oxydation et une déformation.

La peinture se trouve en état standard de présentation. Nous avons relevé quelques défauts d'aspect lié à la préparation et l'application.

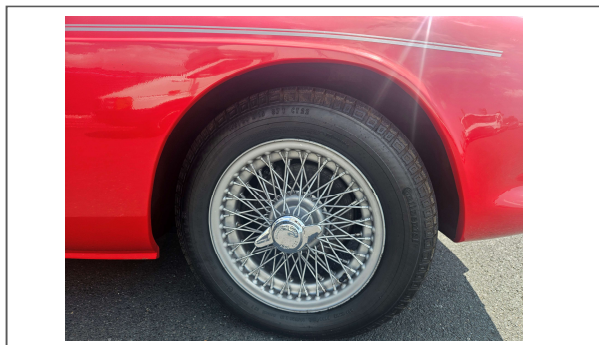
Usure : 10%  
Jante : Oxydée

- Jantes à rayons en 15 pouces restaurées
- Pneus avant et arrière de 2012

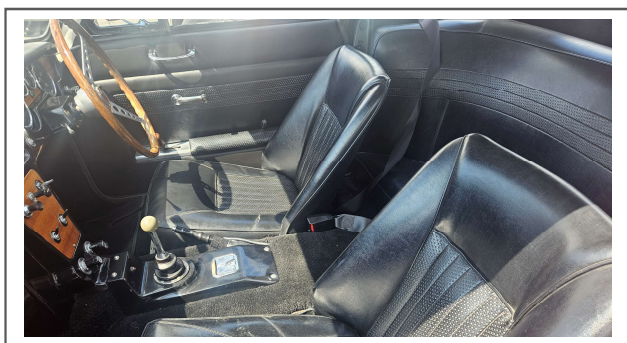
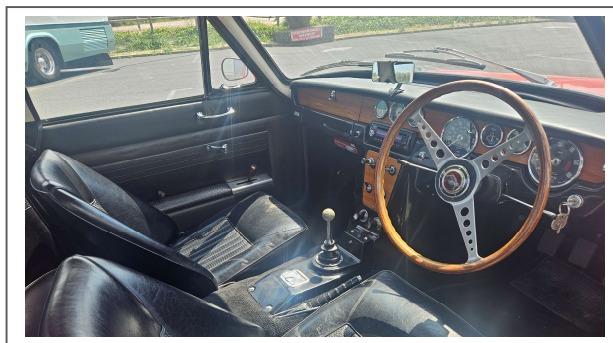
La sellerie en similicuir est en état correct de conservation. Nous avons relevé des usures avancées au niveau des zones les plus exposées (légère déchirure assise avant droite) et un affaissement des mousses.

La planche de bord est en bon état général avec une instrumentation complète en ordre de fonctionnement.

Les garnitures et les moquettes équipées de sur-tapis sont globalement en bon état. Nous avons relevé des usures locales des revêtements.

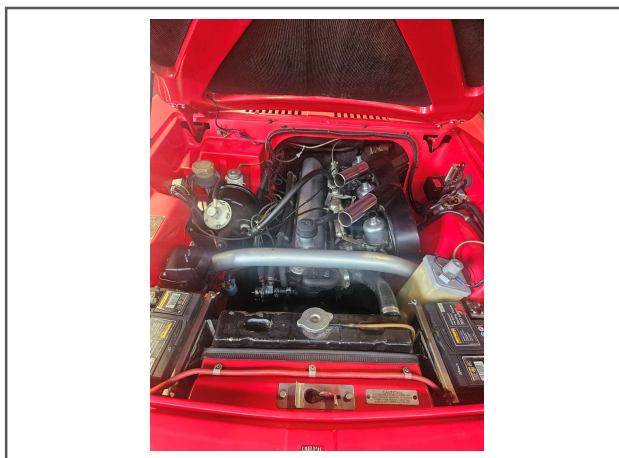
Moteur FORD six cylindres en ligne en position longitudinale avant alimenté par trois carburateurs SU. Présence d'un allumage électronique et d'une culasse équipée sans plomb. Compartiment moteur très propre.

Etanchéité : Suintement carter d'huile

Niveau d'huile : Bon, au maximum à la jauge

Niveau de liquide de refroidissement : Bon

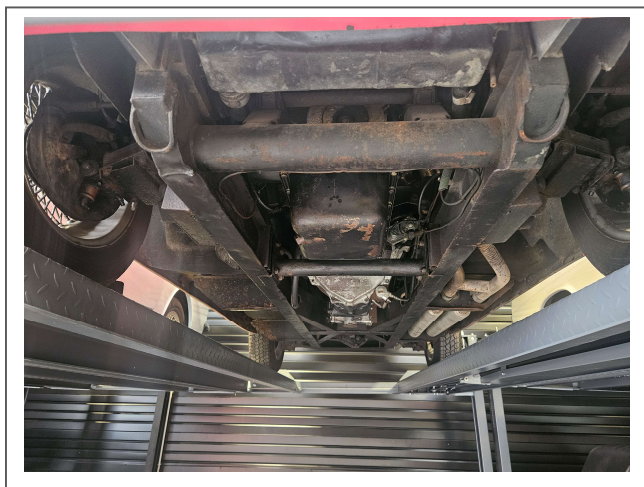
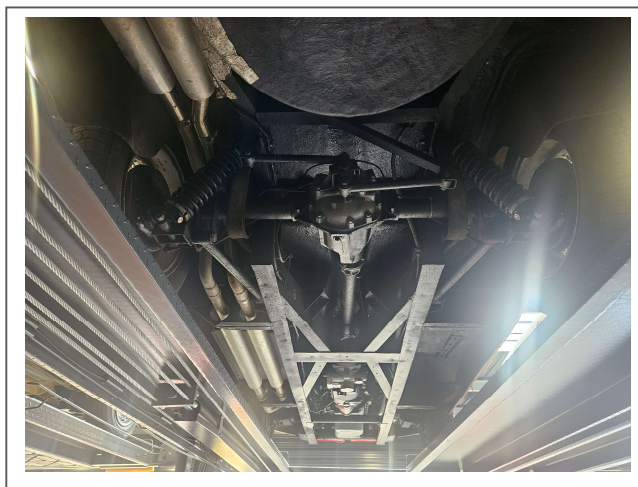
Le châssis nous apparaît dans un état standard ; il est notamment empreint de corrosion de surface sur les zones les plus exposées. Néanmoins nous n'avons pas relevé de trace de choc ou de réparations structurelles antérieures.

- Légère déformation traverse centrale, longeron gauche et droit (défauts de levage)
- Corrosion superficielle localisée

- En fibre
- En bon état

- Bas de caisse AVG fissuré (en fibre) et support avant droit décollé
- Pare-boue arrière droit partiellement cassé

- Durites de frein avant type aviation
- En bon état
