Date d'expertise : 23/07/2026

Véhicule : TRIUMPH TR6

## RAPPORT D'EXPERTISE

**VEHICULE DE COLLECTION / VEHICULE DE PRESTIGE**

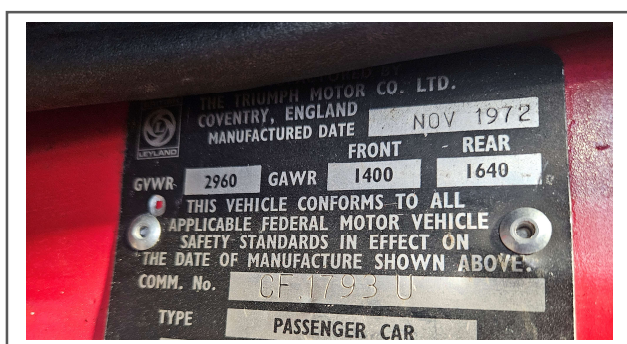
- Certificat d'immatriculation : Français de collection
- Contrôle technique : Favorable jusqu'au 19 /07/2031 selon le procès-verbal de contre-visite n° 26000282.
- Historique / Factures : Handbook, factures disponibles, manuel d'entretien
- Autres :
  - Plaque constructeur conforme
  - Kilométrage non garanti (compteur à 5 chiffres)
  - Absence de la frappe à froid

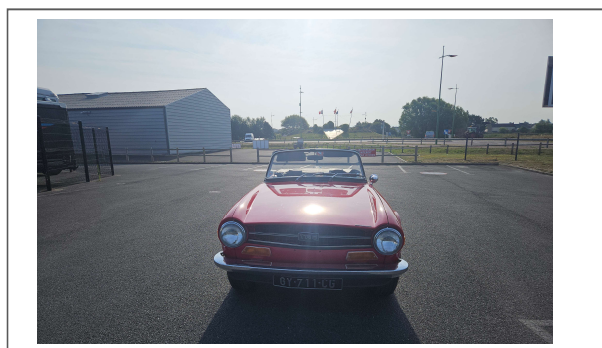
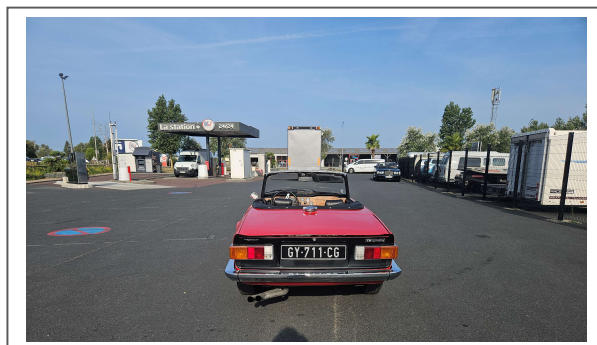
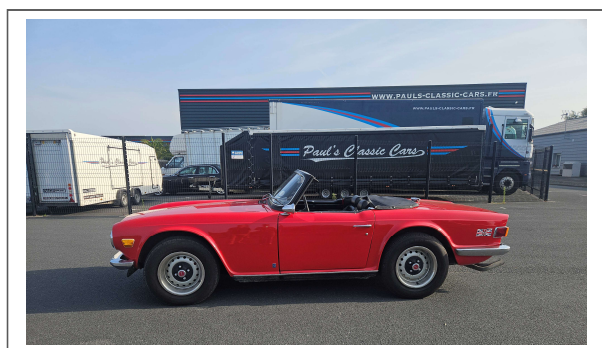
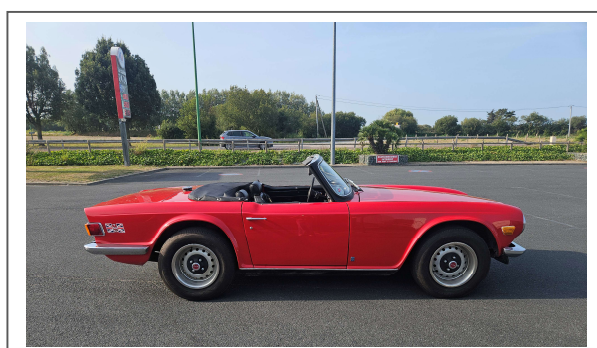
La carrosserie se trouve en bon état général de présentation. Nous avons relevé quelques défauts d'aspect mineurs mais une absence de corrosion au niveau des zones les plus exposées.

L'alignement des ouvrants est correct mais nécessite un réglage au niveau des portes AVG et AVD.

La peinture restaurée se trouve en bon état général de présentation. Nous avons relevé quelques défauts d'aspect mineurs lié aux travaux de restauration.

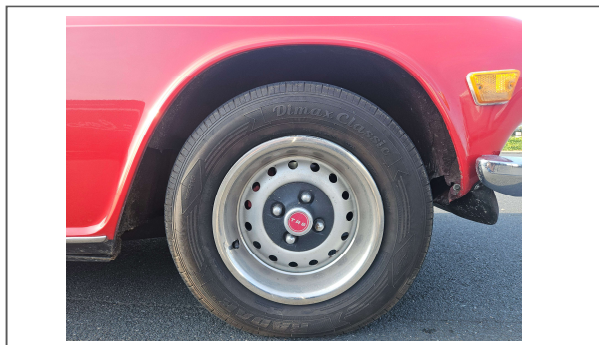
Usure : 0%  
Jante : Oxydée

Usure : 0%  
Jante : En bon état

- Jantes en tôles 15 pouces avec cerclage chromés
- Pneus neufs avants et arrières de 2023

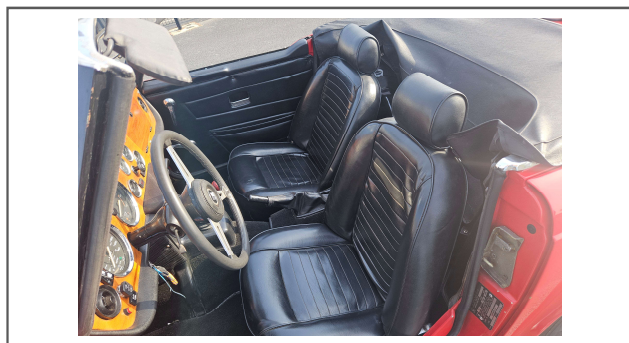
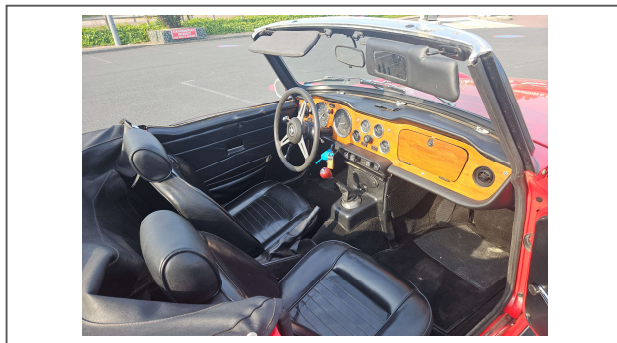
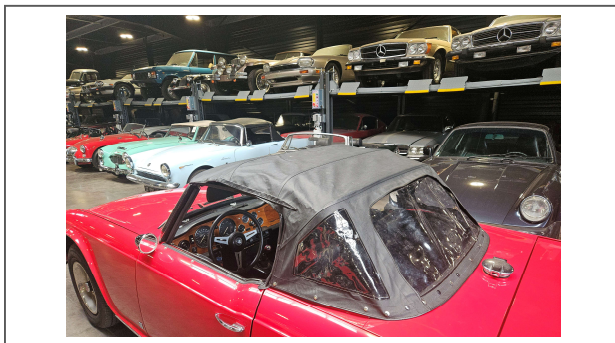
La sellerie en similicuir est globalement en bon état général. Nous avons relevé des traces de réparation sur les deux assises de sièges.

La planche de bord est en bon état général avec une instrumentation complète en ordre de fonctionnement.

Les garnitures et les moquettes sont en très bon état général. Elles sont notamment dépourvues d'usure excessive ou de déformation. La capote est en bon état de présentation et d'aspect récente.

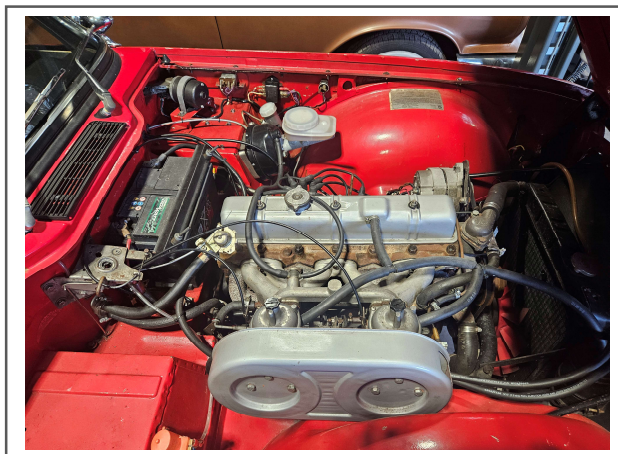
Moteur six cylindres en ligne en position longitudinale avant alimenté par deux carburateurs STROMBERG.  
Réfection moteur réalisée en 2024, équipé d'une batterie neuve.

Etanchéité : Suintement joint de carter d'huile inférieur

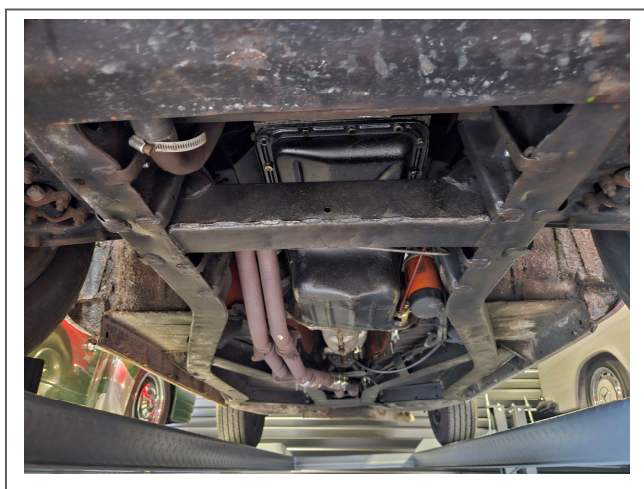
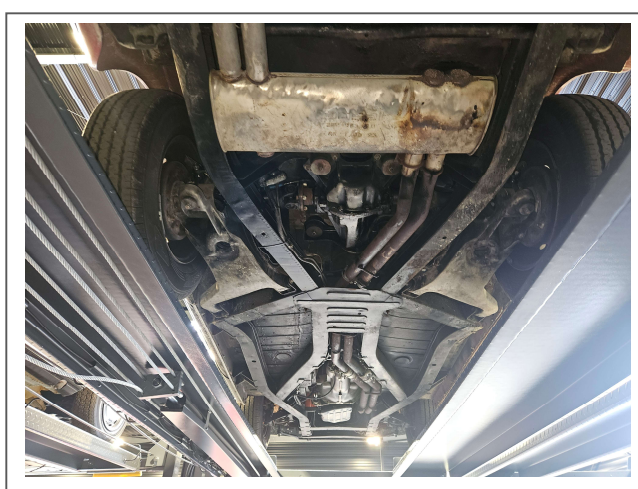
Le châssis nous apparaît dans un état standard ; il est notamment empreint de corrosion de surface sur les zones les plus exposées. Néanmoins nous n'avons pas relevé de trace de choc ou de réparations structurelles importante.

- Légère déformation longeron centrale gauche/droit et traverse avant (défauts de levage)

- Corrosion superficielle plancher de coffre, centrale et avant
- Présence de réparation plancher centrale gauche

- Légère déformation enjoliveur bas de caisse gauche
- Corrosion superficielle droite et gauche
