Date d'expertise : 20/07/2026

Véhicule : MGB GT

## RAPPORT D'EXPERTISE

**VEHICULE DE COLLECTION / VEHICULE DE PRESTIGE**

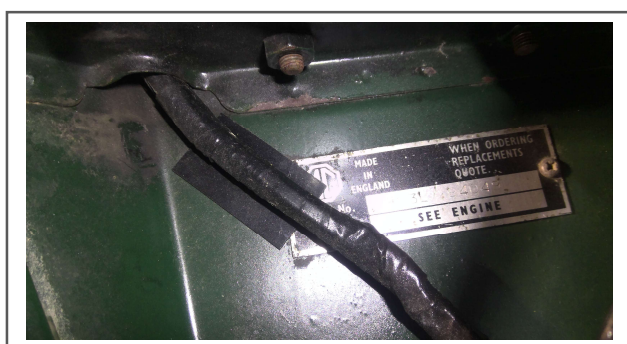
- Certificat d'immatriculation : Français de Collection
- Contrôle technique : Favorable jusqu'au 28/07/2031 selon le procès-verbal de contre-visite n°26000284
- Historique / Factures : Factures disponibles
- Autres :
  - Plaque constructeur conforme
  - Absence de la frappe à froid
  - Kilométrage non garanti (compteur à 5 chiffres)

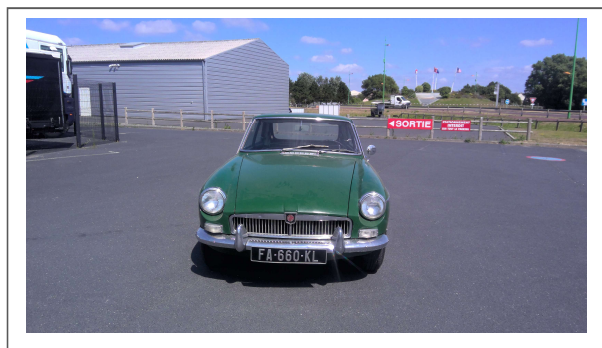
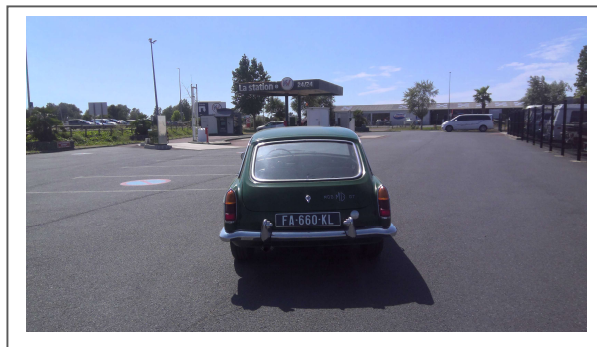
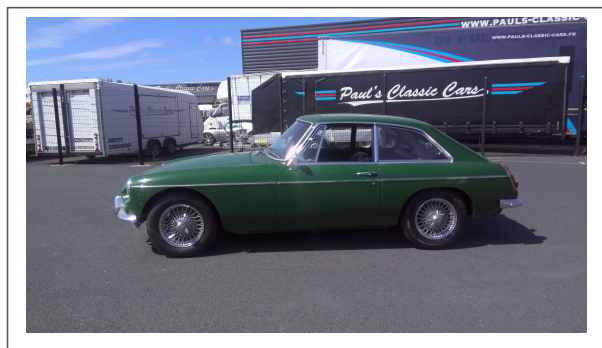
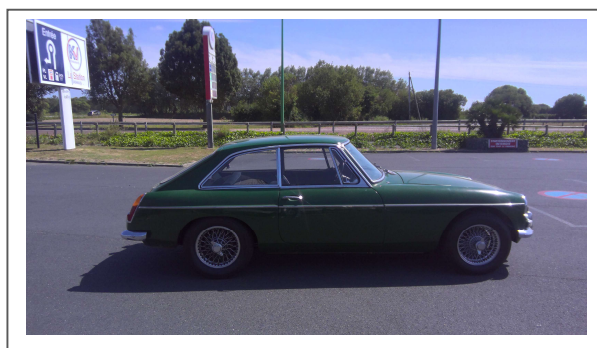
La carrosserie se trouve en état moyen de présentation. Nous avons relevé quelques défauts d'aspect avec présence de corrosion superficielle aux niveaux des zones les plus exposées (bas de portes, passages de roues arrières, bavolet avant...).

L'alignement des ouvrants est conforme et l'ensemble des chromes sont légèrement rayés et oxydés sauf le bouclier avant et la calandre avant qui sont également déformés.

La peinture non d'origine se trouve dans un état moyen de présentation. Nous avons notamment relevé des imperfections imputables à un vieillissement des fonds et des carences de préparation .

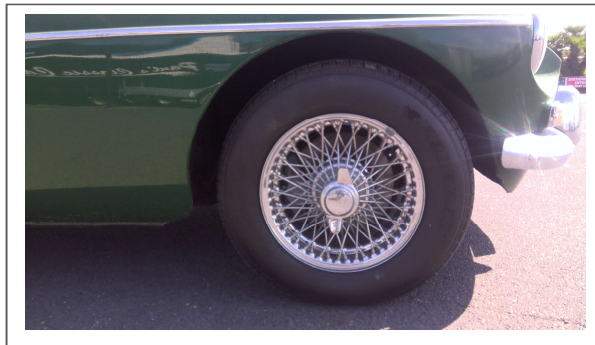
Usure : 10%  
Jante : Oxydée

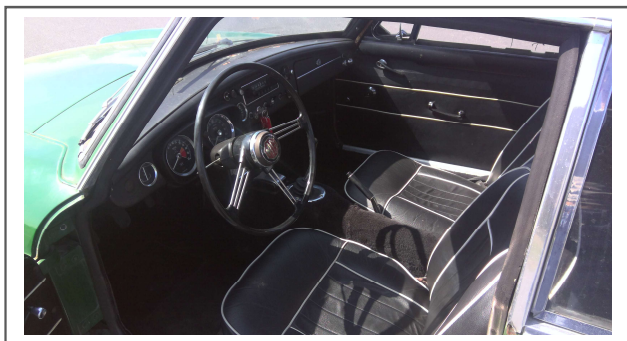
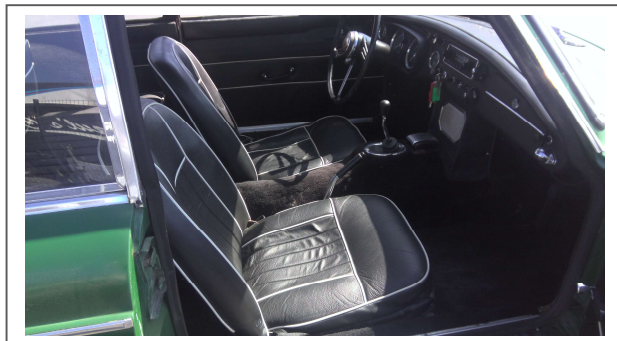
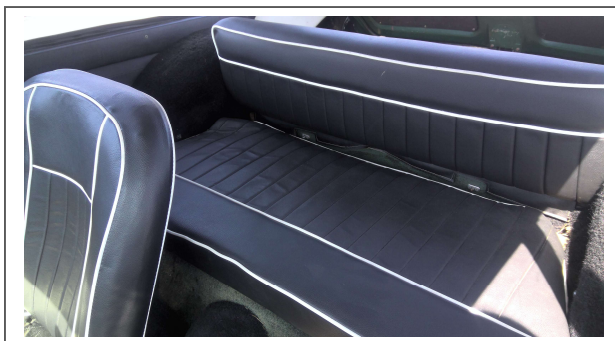
La sellerie en similicuir noir avec lisérés blancs est globalement en bon état. Nous avons néanmoins relevé un affaissement des mousses d'assises avant.

La planche de bord est en état moyen de préservation avec un aspect vieilli et dysfonctionnement des compte tour et compteur de vitesses. Equipé d'un volant trois branches d'origine.

Les garnitures et les moquettes sont en état moyen. Nous avons relevé des usures locales des revêtements et une déformation mineure des supports.

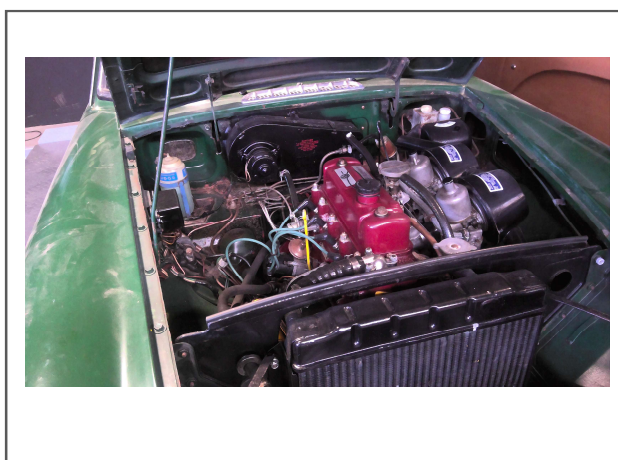
Compartiment moteur dans état moyen de présentation avec présence de corrosion superficielle.

Etanchéité : Suintements

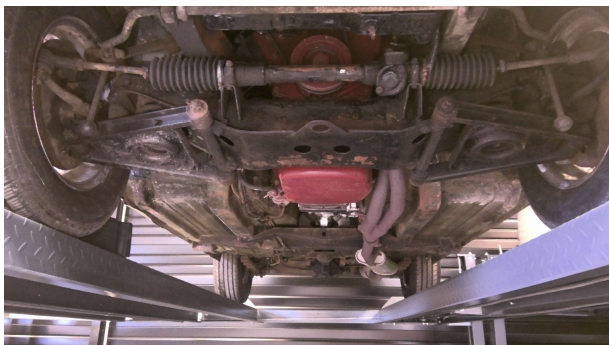
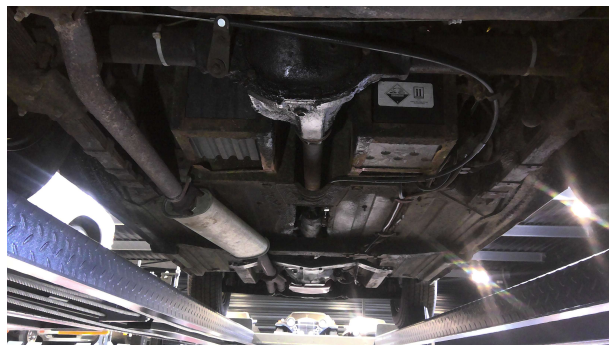
Le châssis nous apparaît dans un état standard ; il est notamment empreint de corrosion de surface sur les zones les plus exposées. Néanmoins nous n'avons pas relevé de trace de choc ni de réparation structurelle importante.

- Présence de corrosion superficielle

- Présence de corrosion superficielle
- Corrosion avancée renfort AVD

- Trace de réparation ARG et ARD (présence d'anti-gravillon)
- Présence de corrosion superficielle
- Légère déformation lèvre AVD
