Date d'expertise : 01/08/2026

Véhicule : MG B

## RAPPORT D'EXPERTISE

**VEHICULE DE COLLECTION / VEHICULE DE PRESTIGE**

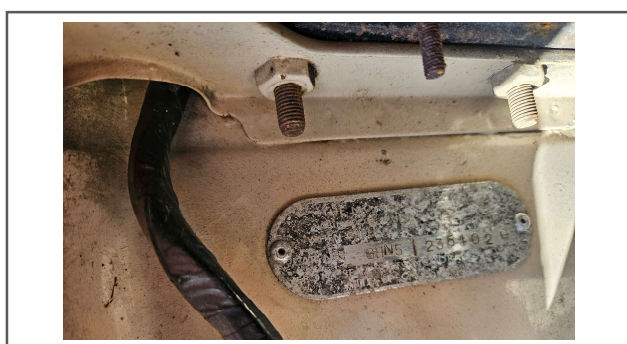
- Certificat d'immatriculation : Français de collection
- Contrôle technique : Favorable jusqu'au 02/08/2031 selon le procès-verbal n°26000324 lequel mentionne 7 défauts mineurs.
- Historique / Factures : Factures disponibles, facture d'achat de 2016
- Autres :
  - Plaque constructeur conforme
  - Kilométrage non garanti (compteur à 5 chiffres)
  - Absence de la frappe à froid

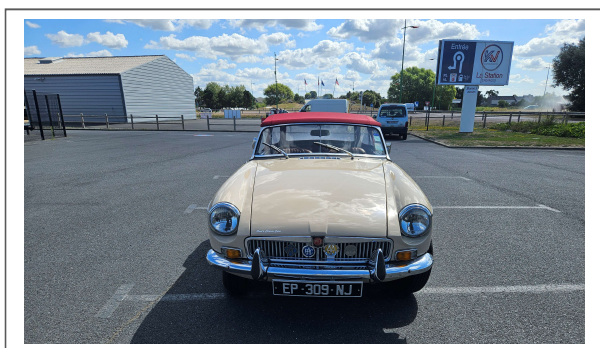
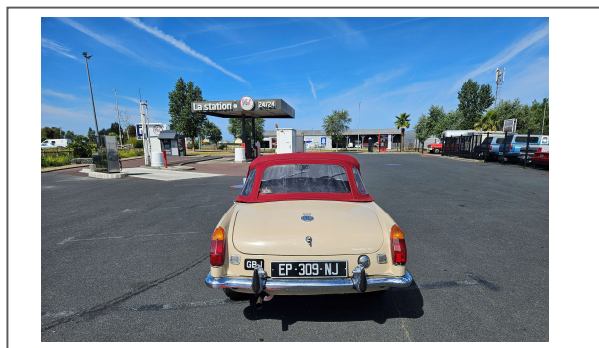
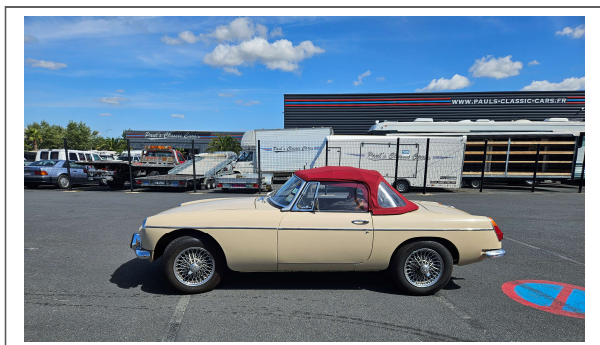
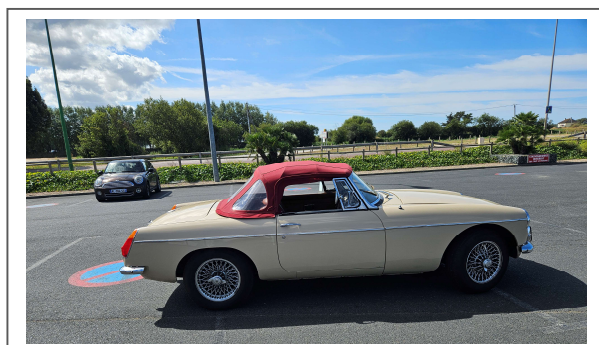
La carrosserie se trouve en bon état général de présentation. Nous avons relevé quelques défauts d'aspect avec présence de corrosion superficielle sur l'aile ARD, le bas de porte AVD et la tôle de phare AVG.

L'ensemble des vitrages est en bon état et exempt de fissures ou impacts sauf le feu arrière droit et arrière gauche qui présentent des rayures.

La peinture restaurée se trouve en bon état général de présentation. Nous avons relevé quelques défauts d'aspect mineurs.

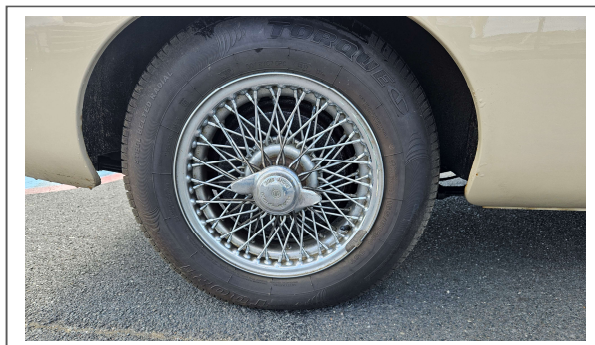
- Jantes à rayons chromées en 14 pouces (légèrement oxydées)
- Pneus avant et arrière de 2017

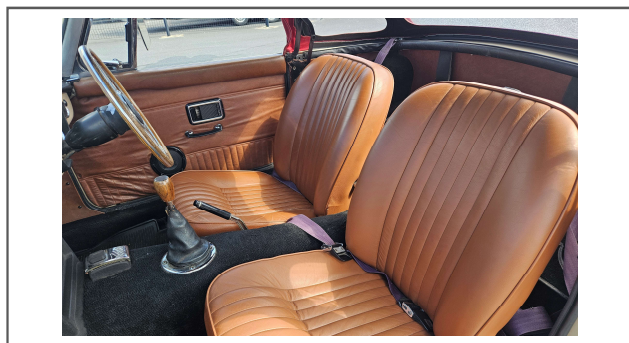
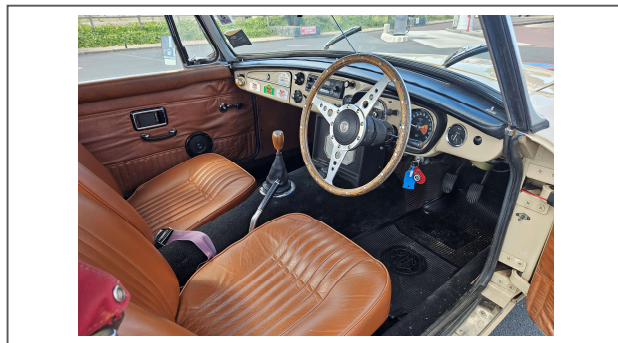
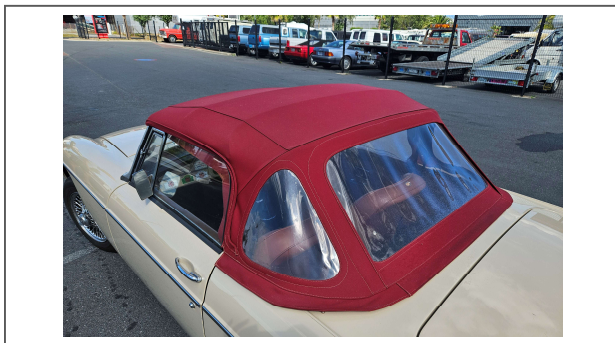
La sellerie en cuir est en bon état et a fait l'objet d'une réfection complète.

La planche de bord est en bon état général avec une instrumentation complète en ordre de fonctionnement.

Les garnitures et les moquettes sont en bon état. Nous avons relevé des usures locales des revêtements. La capote est en très bon état et d'aspect récente.

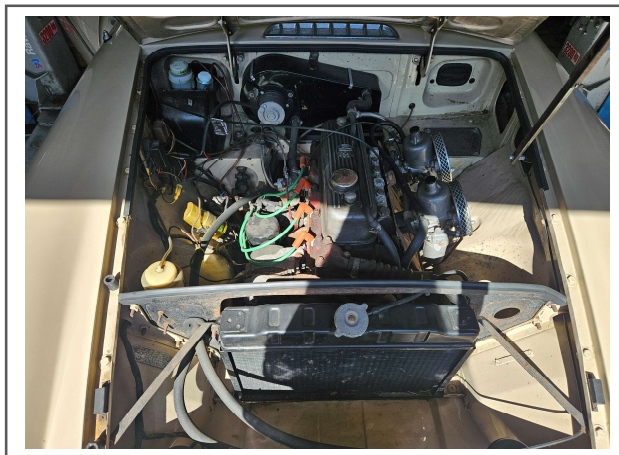
Moteur quatre cylindres en ligne en position longitudinale avant alimenté par deux carburateurs SU.

Etanchéité : Suintements

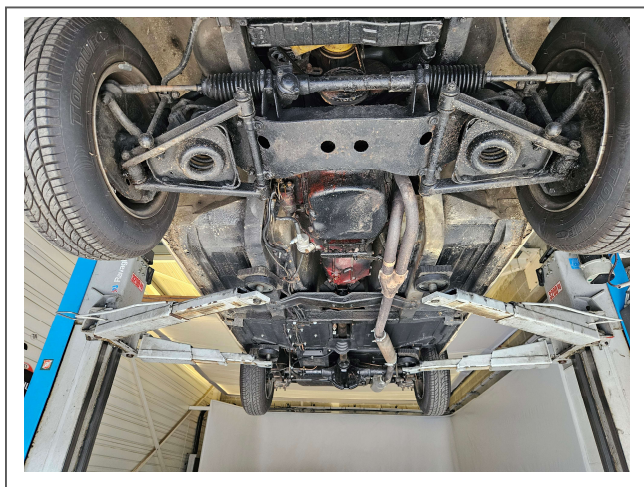
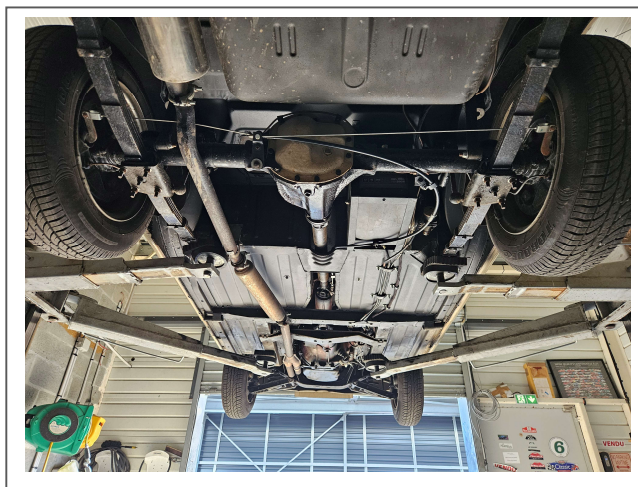
Le châssis restauré nous apparaît globalement en bon état , sans trace de choc significatif et avec présence de corrosion superficielle .

- Corrosion superficielle
- Légère déformation traverse avant (défaut de levage)

- Présence d'anti-gravillon de protection
- Non d'origine
- Traces de réparation plancher central et raidisseur droit
- Corrosion superficielle localisée

- Présence de coulure de peinture bas de caisse gauche
