Date d'expertise : 01/08/2026

Véhicule : CADILLAC ELDORADO

## **RAPPORT D'EXPERTISE**

**VEHICULE DE COLLECTION / VEHICULE DE PRESTIGE**

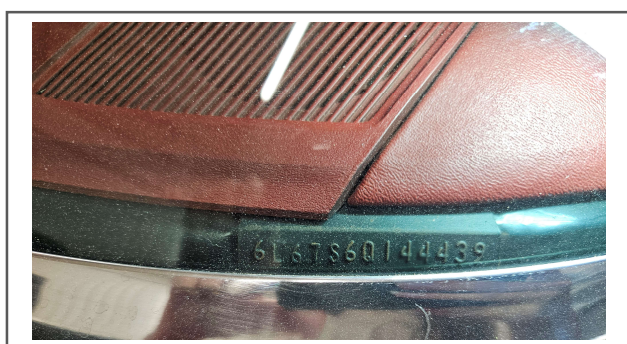
- Certificat d'immatriculation : Français de collection
- Contrôle technique : Favorable jusqu'au 07/04/2031 selon le procès-verbal n°26008965, lequel mentionne 3 défauts mineurs.
- Historique / Factures : Owner's manual, factures disponibles, factures d'importation, Historique
- Autres :
  - Plaque constructeur conforme
  - Kilométrage non garanti (compteur à 5 chiffres)

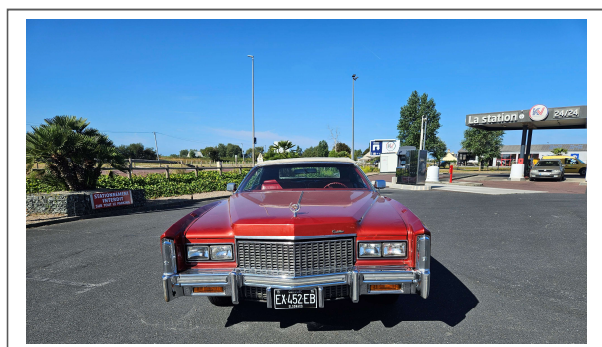
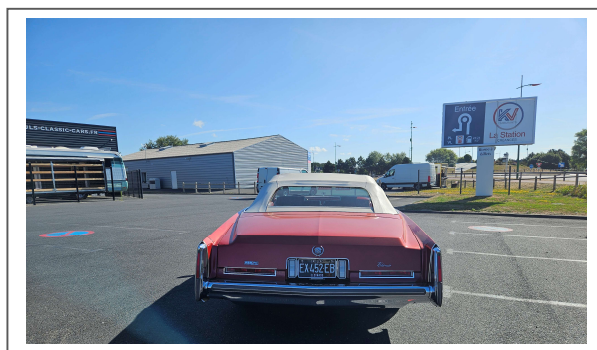
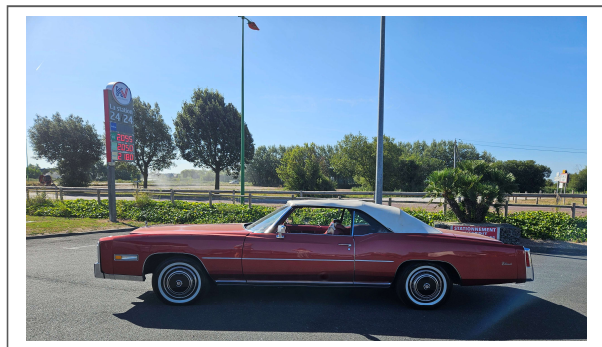
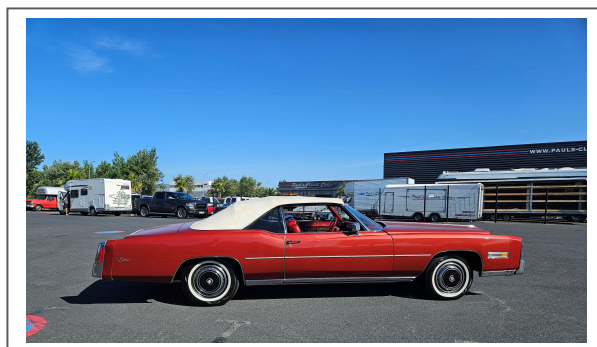
La carrosserie se trouve en bon état de présentation. Elle a fait l'objet d'une restauration antérieure. Présence de petites bosses sur les portes AVD et AVG ainsi que sur l'aile ARG. Détérioration ressort de compas de capot droit.

L'alignement des ouvrants est conforme et l'ensemble des chromes en très bon état et d'aspect neuf.

L'ensemble des vitrages est en bon état de présentation et exempt de fissures ou impacts.

La peinture se trouve en bon état de présentation. Elle a notamment fait l'objet d'une réfection complète.

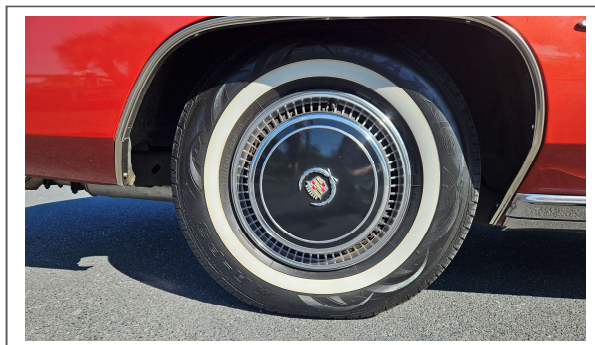
Usure : 10%  
Jante : En bon état

- Jantes en tôle 15 pouces équipées d'enjoliveurs
- Pneus avant et arrière à flancs blancs de 2018

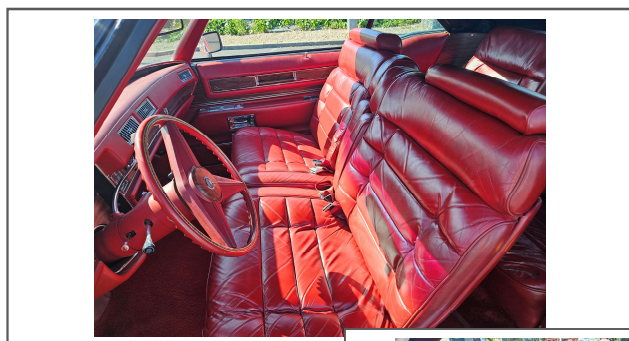
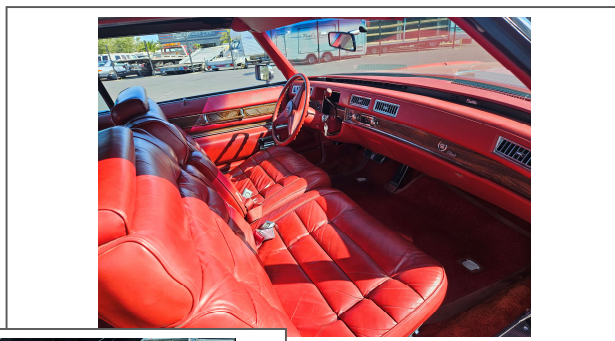
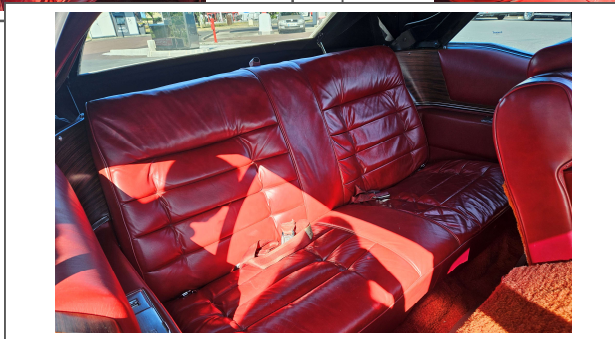
La sellerie en cuir est en très bon état de conservation. Nous n'avons pas relevé de trace d'usure par frottement, ni d'affaissement des mousses.

La planche de bord est en très bon état de conservation avec une instrumentation complète en ordre de fonctionnement.

Les garnitures et les moquettes sont en très bon état général. Elles sont notamment dépourvues d'usure excessive ou de déformation. Capote à réparer côté ARG (couture)

- Capote à réparer

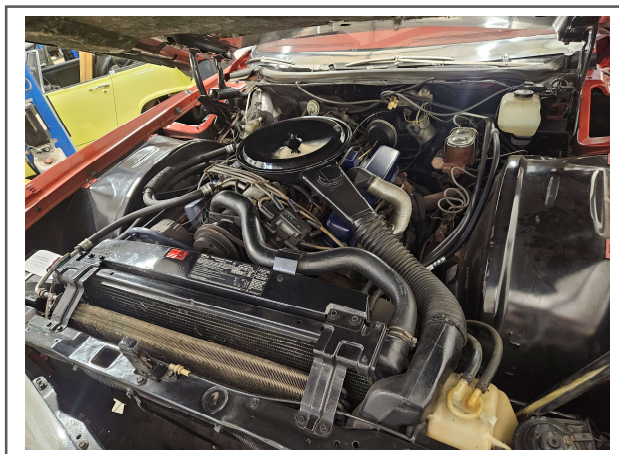
Moteur 500 ci huit cylindres en V en position longitudinale avant alimenté par un carburateur quatre corps et équipé d'une batterie neuve.

Etanchéité : Suintement

Niveau d'huile : Bon

Niveau de liquide de refroidissement : Bon

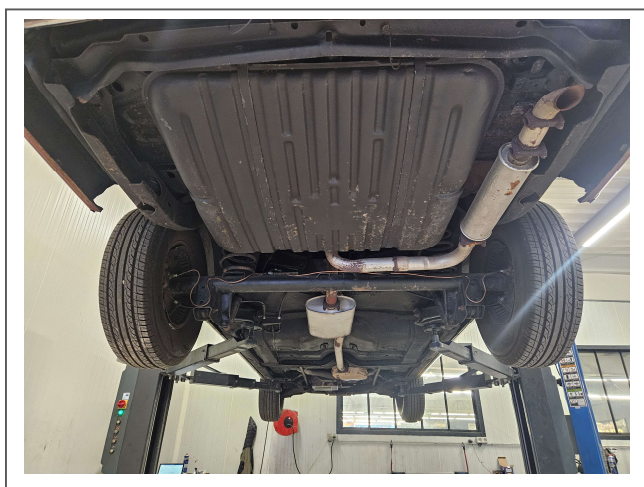
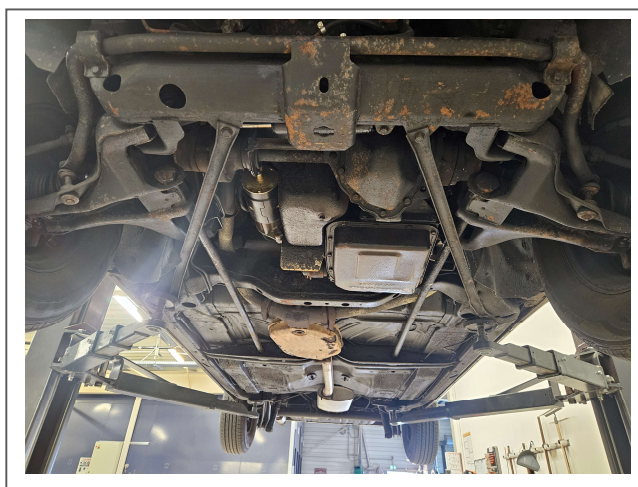
Le châssis nous apparaît dans un état standard ; il est notamment empreint de corrosion de surface sur les zones les plus exposées. Néanmoins nous n'avons pas relevé de trace de choc ou de réparations structurelles antérieures.

- Corrosion superficielle

- Présence d'anti-gravillon de protection
- Corrosion superficielle localisée

- Equipé d'enjoliveur chromés
- Corrosion superficielle

- Ensemble canalisation de freinage et essence neuves
