Date d'expertise : 27/07/2026

Véhicule : DODGE CHALLENGER RT

## RAPPORT D'EXPERTISE

**VEHICULE DE COLLECTION / VEHICULE DE PRESTIGE**

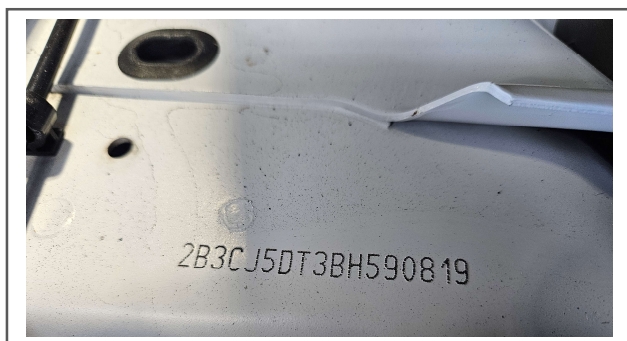
Frappe à froids

- Certificat d'immatriculation : Français
- Contrôle technique : Favorable jusqu'au 29/07/2028, selon le procès-verbal de contre-visite n°26000355
- Historique / Factures : Documentation d'origine, user guide disponibles, Même propriétaire depuis 2013
- Autres :
  - Plaque constructeur conforme
  - Frappe à froid conforme
  - Compteur numérique

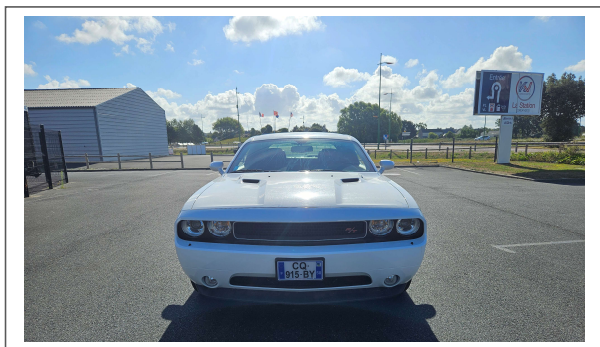
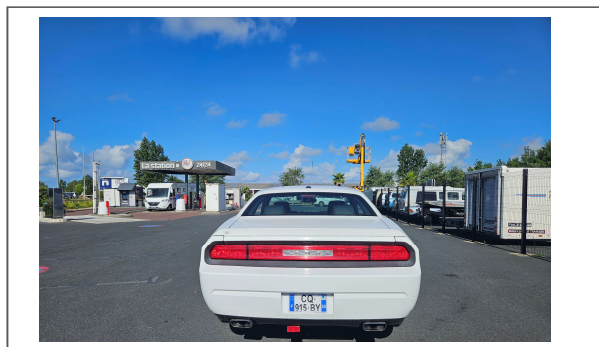
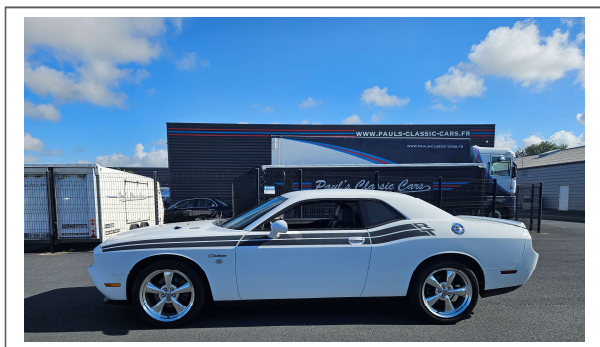
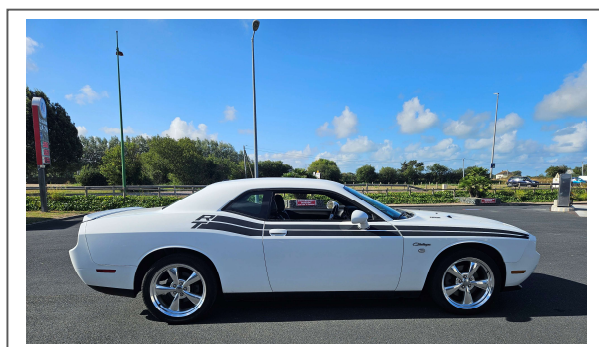
La carrosserie se trouve en très bon état de conservation. Nous n'avons pas relevé de déformation, ni présence de corrosion.

La peinture d'origine se trouve en excellent état de présentation. Elle a fait l'objet d'un soin tout particulier et est exempte de rayure ou de défaut d'aspect.

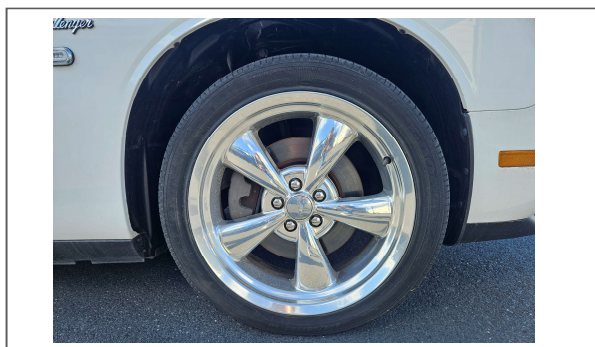
Usure : 0%  
Jante : En bon état

- Jantes en aluminium 20 pouces
- Pneus avant et arrière d'origine (de 2011) présent lors de notre examen mais remplacé pour la vente par quatre neufs.

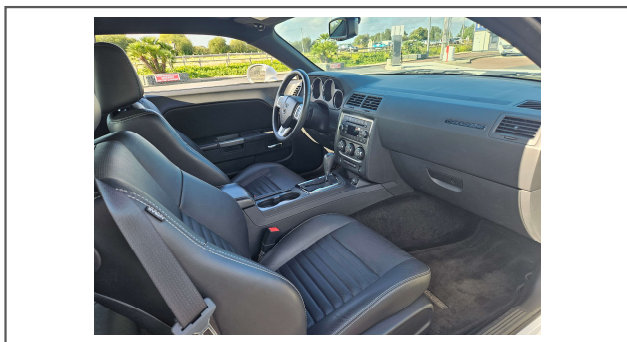
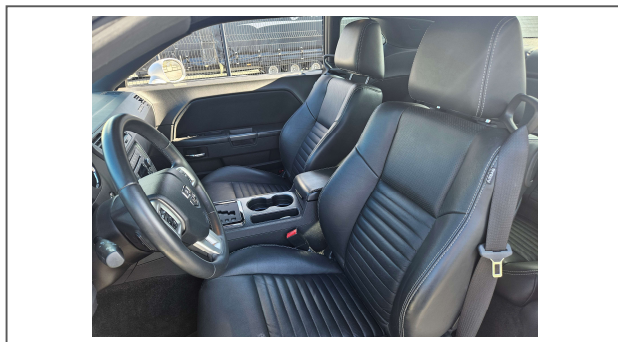
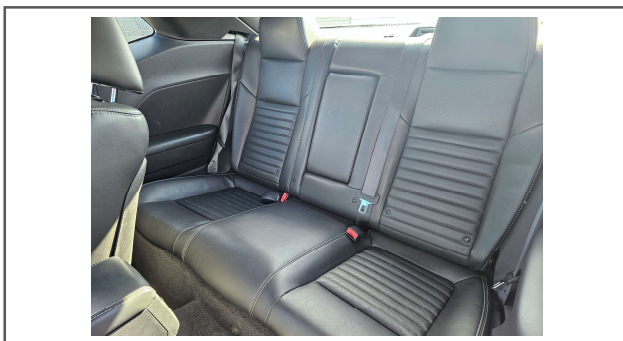
La sellerie en cuir est en parfait état de conservation. Nous n'avons pas relevé de trace d'usure par frottement, ni d'affaissement des mousses. Equipé de sièges chauffants.

La planche de bord est en très bon état général avec une instrumentation complète en ordre de fonctionnement.

Les garnitures et les moquettes sont en très bon état général. Elles sont notamment dépourvues d'usure excessive ou de déformation.

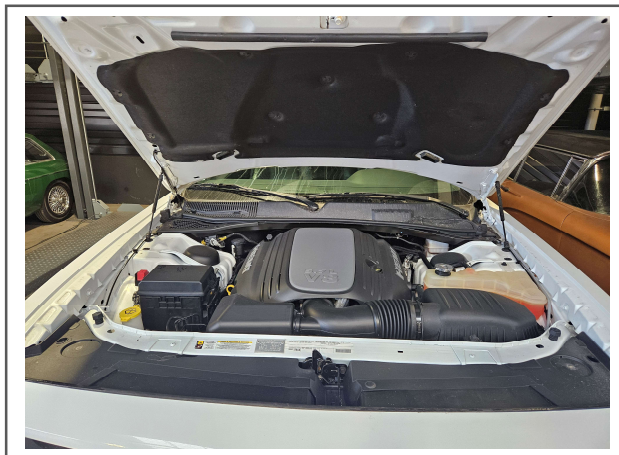
Moteur HEMI huit cylindres en V en position longitudinale avant alimenté par injection multipoints.

Etanchéité : Bon

Niveau d'huile : Bon

Niveau de liquide de refroidissement : Bon

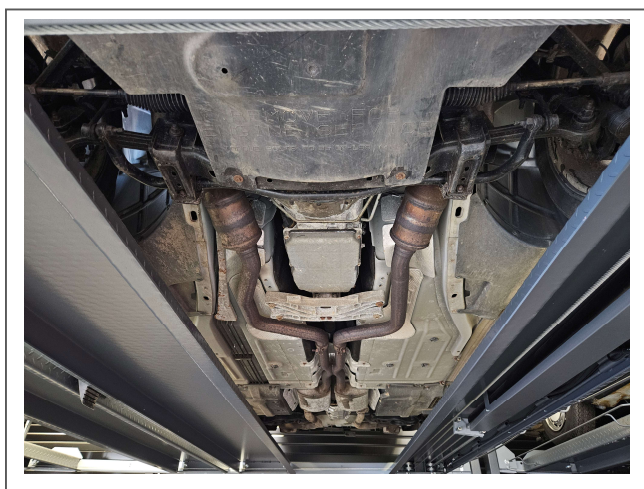
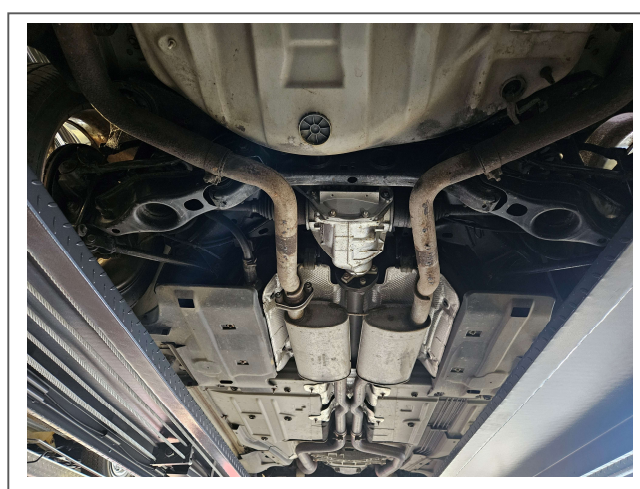
- Disques et plaquettes de freins en bon état
- Ensemble silentblocs et articulations en bon état
- Corrosion superficielle berceau avant et arrière

Le châssis nous apparaît en très bon état de conservation, sans trace de choc ou de corrosion.

- D'origine
- En bon état

- En bon état
- Equipés d'extensions d'origine
