Date d'expertise : 27/07/2026

Véhicule : LAND ROVER 109 SERIE III

## RAPPORT D'EXPERTISE

**VEHICULE DE COLLECTION / VEHICULE DE PRESTIGE**

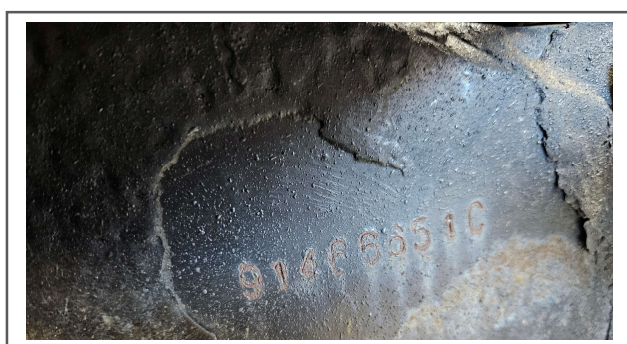
Plaque constructeur ou frappe à froid

- Autres : - Plaque constructeur conforme
- Frappe à froid conforme
- Kilométrage non garanti (compteur à 5 chiffres)

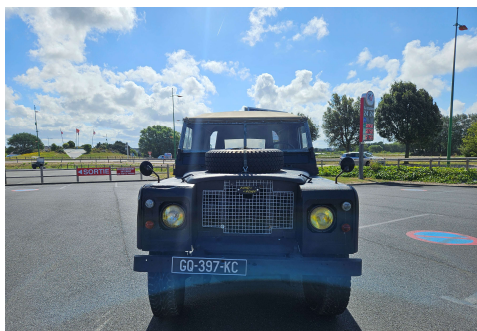
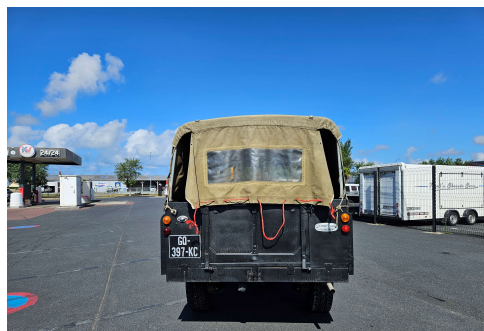
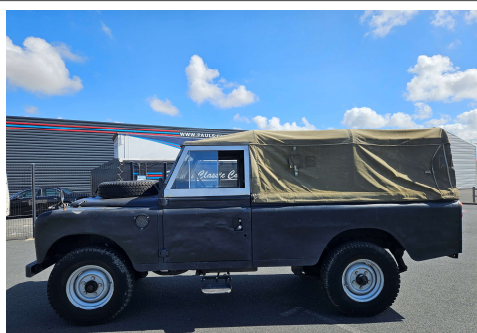
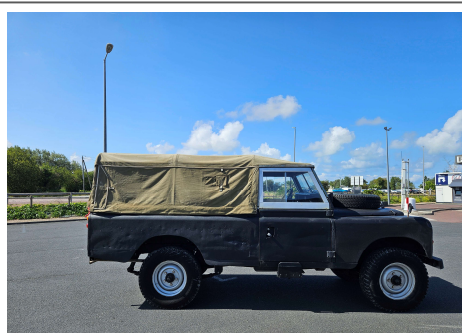
La carrosserie se trouve dans un mauvais état de présentation. Nous avons notamment relevé de multiples bosses.

L'alignement des ouvrants est correcte mais la porte AVD ouvre difficilement.

La peinture se trouve dans un mauvais état de présentation. Nous avons notamment relevé des imperfections imputables à des défauts de restauration.

Le véhicule examiné est en mauvais état de présentation à cause de l'aspect de sa carrosserie et de sa peinture qui nécessite une remise en état.

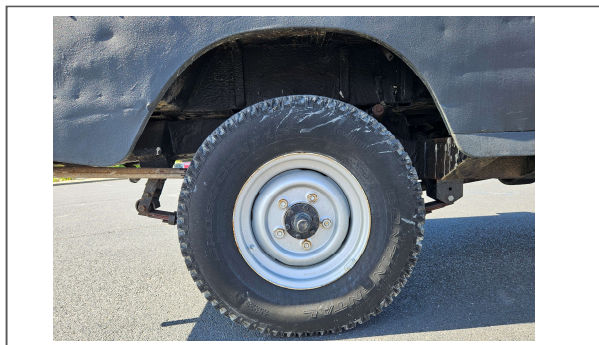
Usure : 10%  
Jante : Oxydée

Usure : 20%  
Jante : Oxydée

- Jantes en tôles 16 pouces restaurées
- Pneus avant et arrière de 2012

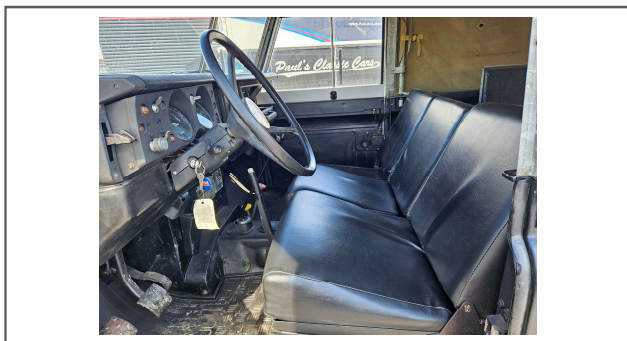
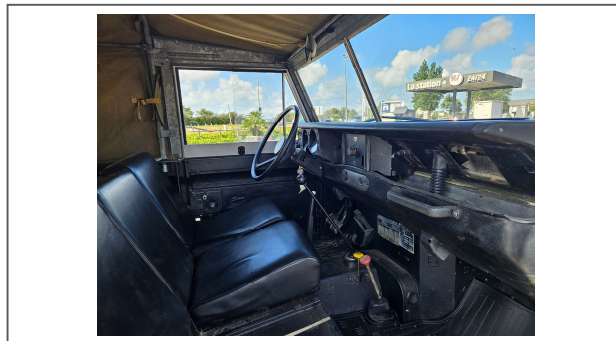
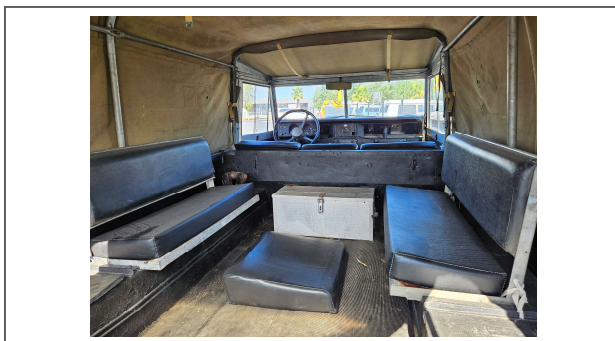
La sellerie en similicuir est en bon état et a fait l'objet d'une réfection complète.

La planche de bord est en état moyen de préservation avec un aspect vieilli et usé.

Equipé uniquement de sur-tapis avant et d'une bâche en bon état de présentation

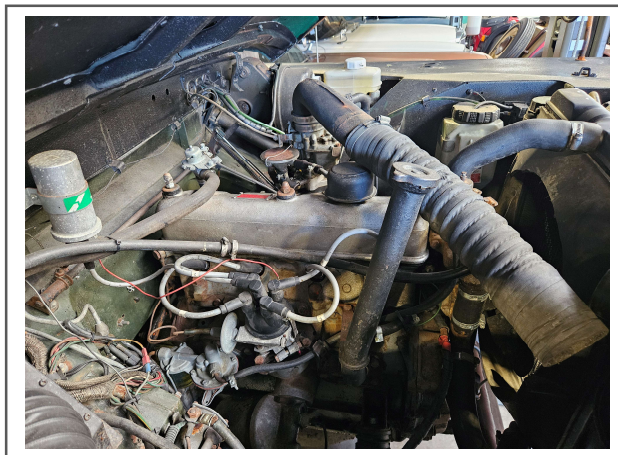
Moteur quatre cylindres en ligne en position longitudinale avant alimenté par un carburateur Zénith.

Etanchéité : Suintements

Niveau d'huile : Bon

Niveau de liquide de refroidissement : Bon, radiateur neuf de décembre 2025

La mécanique nous apparaît dans un état standard et doit faire l'objet d'une révision générale avant utilisation du véhicule.

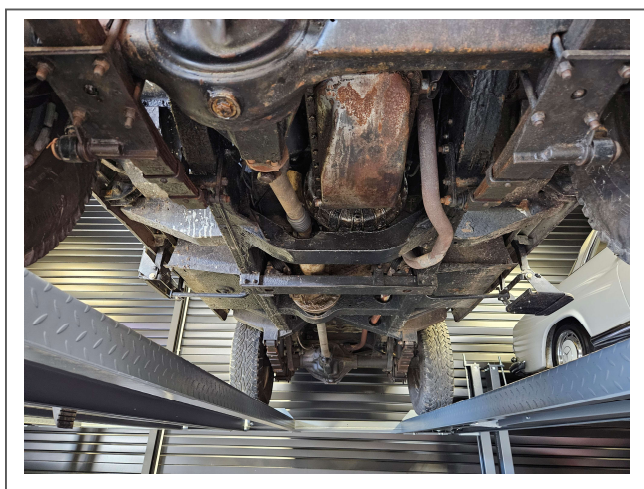
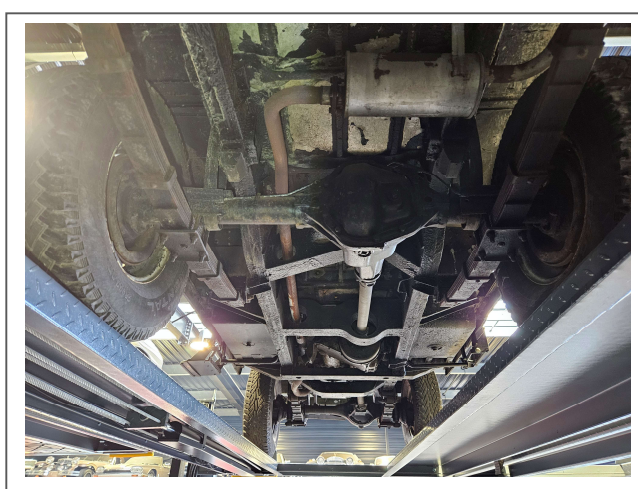
Le châssis nous apparaît dans un état standard. Nous n'avons pas relevé de trace de choc ou de réparations structurelles antérieures mais présence d'anti-gravillon de protection.

- Présence d'anti-gravillon de protection

- Dans un état standard avec présence de corrosion superficielle

- Ensemble en bon état

- Cylindre de roues arrière d'aspect récents
- Ensemble dans un état standard
