Date d'expertise : 22/07/2026

Véhicule : TRIUMPH GT6 MK1

## RAPPORT D'EXPERTISE

**VEHICULE DE COLLECTION / VEHICULE DE PRESTIGE**

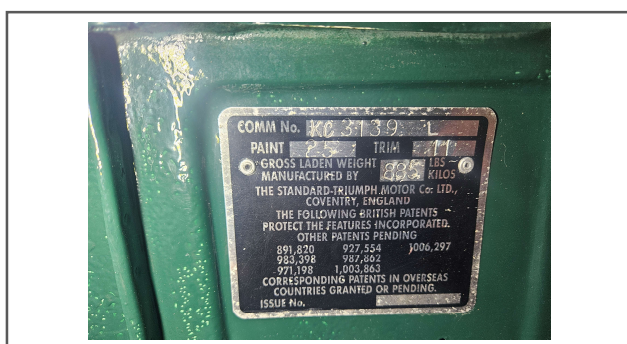
- Certificat d'immatriculation : Français de collection
- Contrôle technique : Favorable jusqu'au 26/07/2031 selon le procès-verbal de contre-visite n°26000377
- Historique / Factures : Non
- Autres :
  - Plaque constructeur conforme
  - Kilométrage non garanti (compteur à 5 chiffres)
  - Absence de la frappe à froid

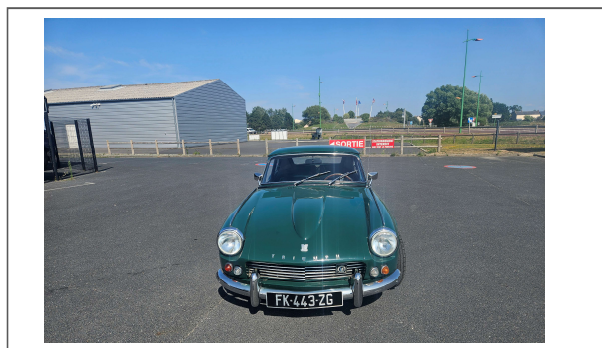
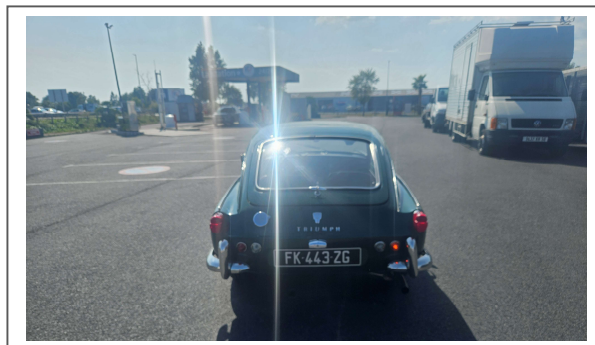
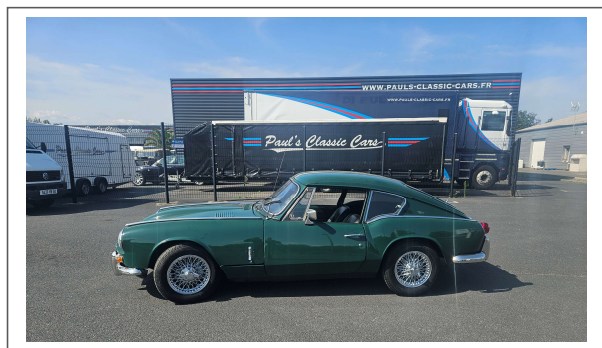
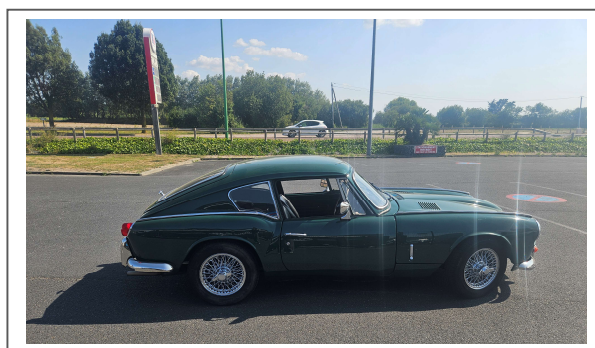
La carrosserie se trouve dans un état moyen de présentation et de structure. Nous avons notamment relevé des séquelles de réparation au niveau des passages de roues AVD,ARD et du capot. Séquelle de réparation pied AVD et AVG, jupe arrière et capot avec présence de corrosion.

L'alignement des ouvrants est correcte sauf la porte AVG qui nécessite un réglage et l'ensemble des chromes est de bel aspect.

La peinture se trouve dans un état moyen de présentation. Nous avons relevé des défauts de préparation et d'application suite à sa restauration.

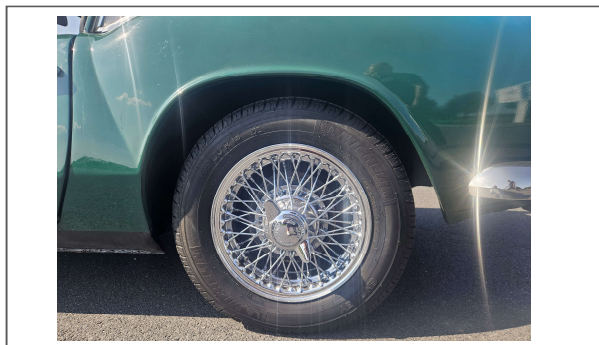
- Jantes à rayons chromées en 13 pouces
- Pneus avants et arrières de 2007
- Présence de frottement bande de roulement extérieur pneu AVD

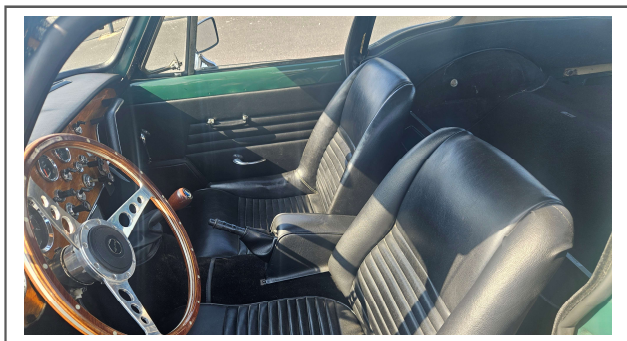
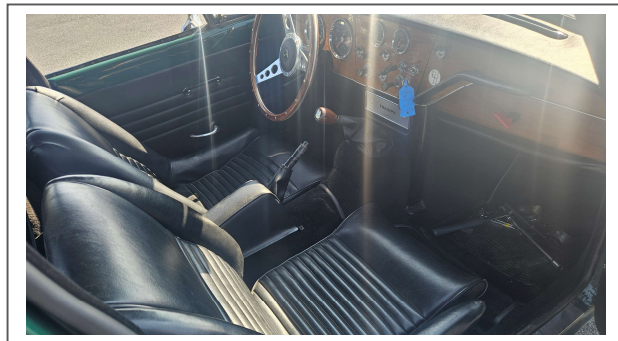
La sellerie en similicuir est globalement en bon état de conservation. Nous avons relevé un affaissement des mousses.

Les garnitures et les moquettes sont en bon état. Nous avons relevé des usures locales des revêtements et une déformation mineure des supports. Le ciel de toit est taché et décollé à plusieurs endroits.

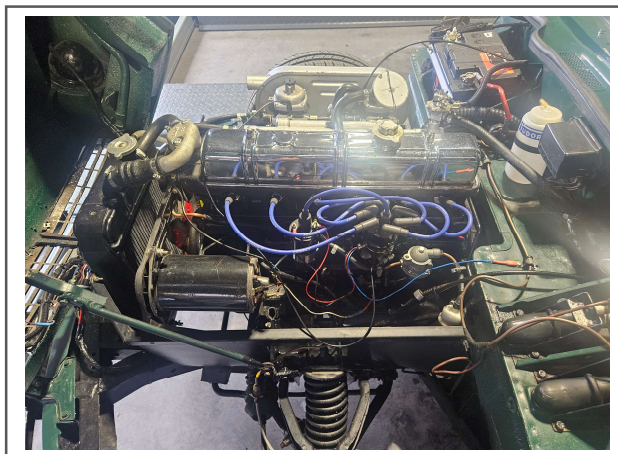
Moteur six cylindres en ligne en position longitudinale avant alimenté par deux carburateurs STROMBERG. Equipé d'un couvre culasse en aluminium et d'un allumage électronique.

Etanchéité : Suintements carter d'huile inférieur

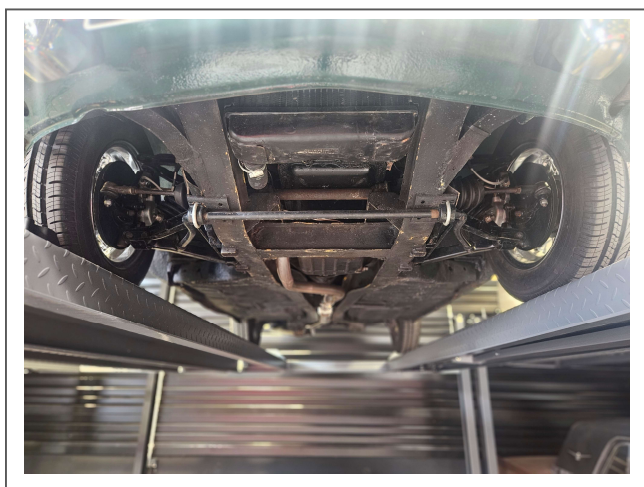
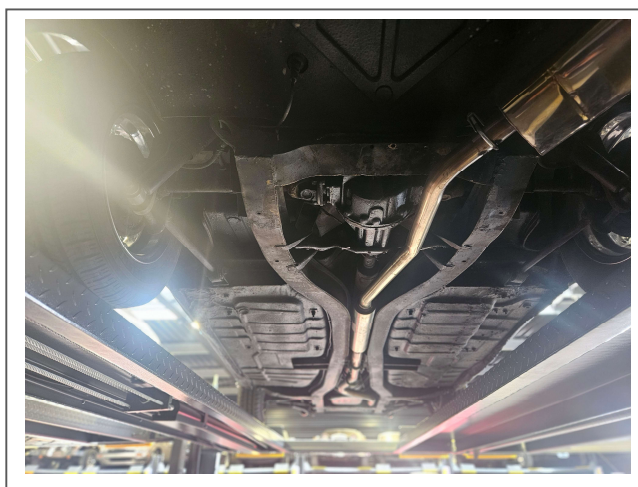
Le châssis nous apparaît dans un état moyen ; nous avons notamment constaté des traces d'intervention de carrosserie à reprendre ainsi que de la corrosion avancée.

- Déformation support AVG et AVD
- Corrosion avancée
- Déformation traverse avant (défauts de levage)

- Présence d'anti-gravillon
- Présence de patches de réparations planchers de coffre, centrale ARG, ARD et AVD
- Déformation plancher AVG

- Présence d'anti-gravillon
- Séquelles de réparation avec corrosion droite et gauche
- Déformation bas de caisse AVG et AVD
