Date d'expertise : 28/07/2026

Véhicule : MORGAN 4/4

## **RAPPORT D'EXPERTISE**

**VEHICULE DE COLLECTION / VEHICULE DE PRESTIGE**

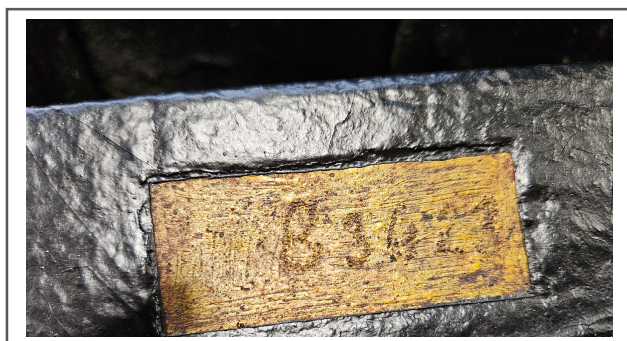
Plaque constructeur ou frappe à froid

- Certificat d'immatriculation : Français de collection
- Contrôle technique : Défavorable en date du 30/07/26 selon le procès-verbal n°26000244.
- Historique / Factures : Même propriétaire depuis 17 ans
- Facture d'achat : Non
- Autres :
  - Plaque constructeur illisible
  - Frappe à froid conforme
  - Kilométrage non garanti (compteur à 5 chiffres)

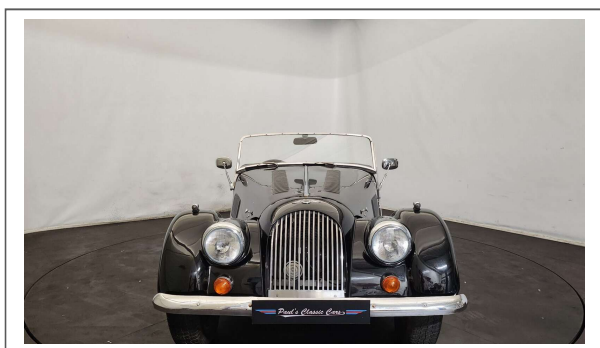
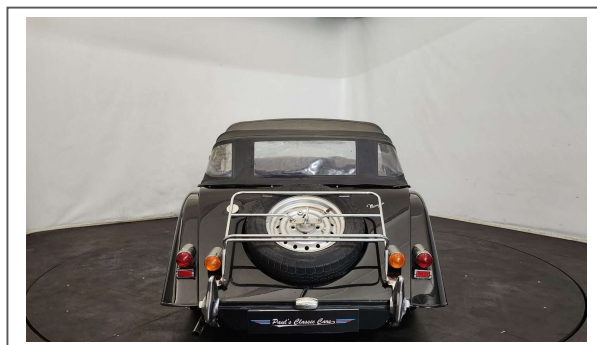
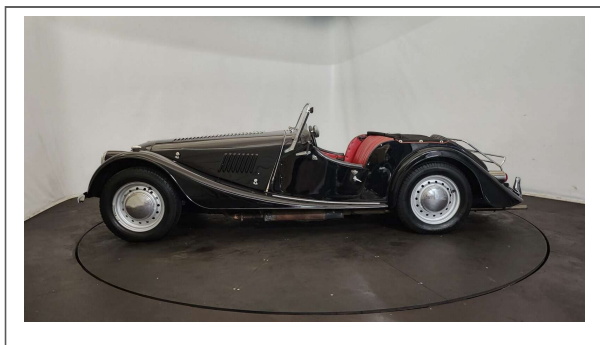
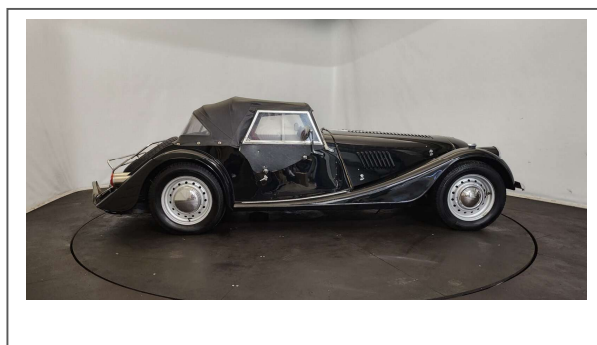
La carrosserie se trouve dans un état standard. Des réparations au niveau du capot, de la porte et charnière de porte avant droite et de l'aile ARD (extérieur/intérieur) sont à réaliser.

La peinture restaurée en 2011 se trouve dans un état moyen de présentation. Nous avons notamment relevé des défauts d'aspect liés à l'usage et des carences de préparation suite à sa restauration.

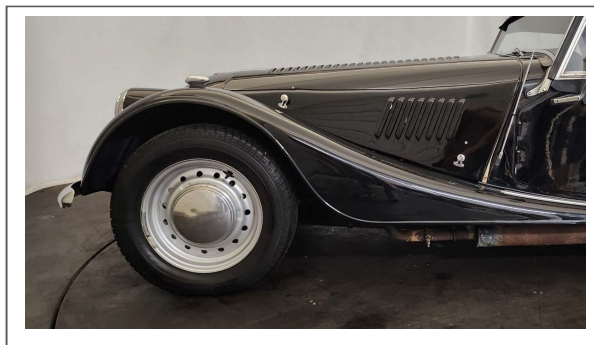
Usure : 40%  
Jante : En bon état

- Jantes tôles en 15 pouces restaurées avec enjoliveurs central
- Pneus avant de 2010 et arrière 2021

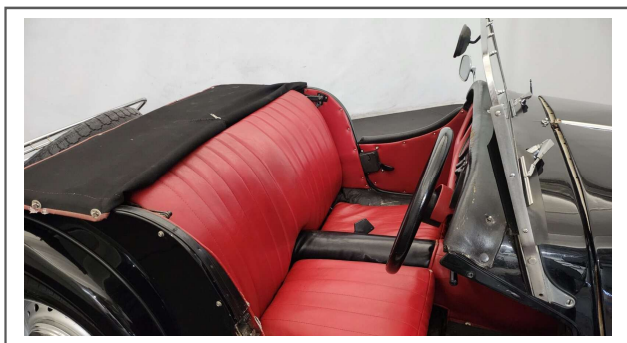
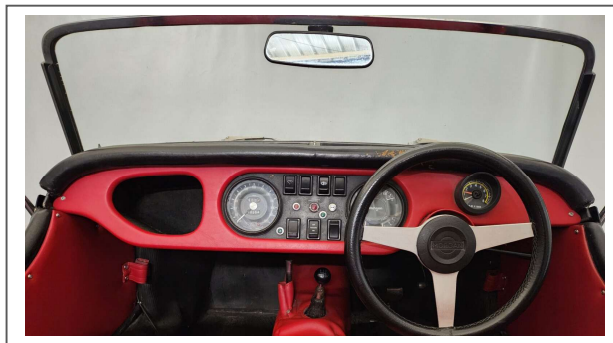
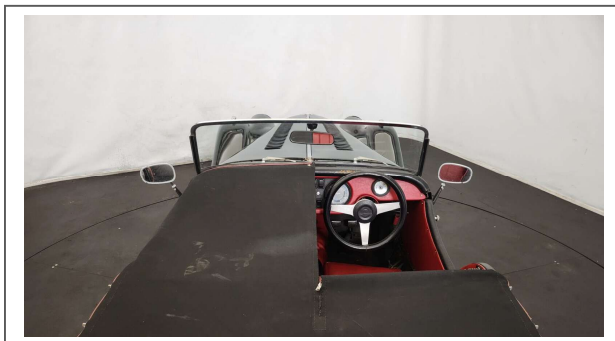
La sellerie en similicuir rouge est en bon état général malgré une détérioration légère des angles d'assises.

La planche de bord est en bon état général avec une instrumentation complète mais la casquette de planche de bord est usée.

Les garnitures et les moquettes sont en état moyen. Nous avons relevé des usures locales des revêtements et une déformation mineure des supports.

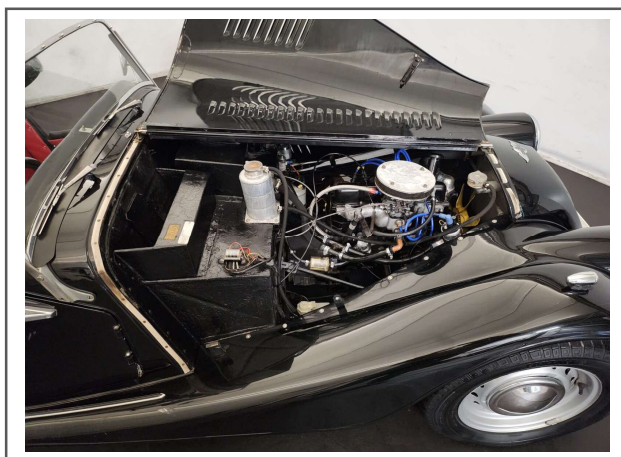
Moteur quatre cylindres en ligne en position longitudinale avant alimenté par un carburateur et équipée d'un allumage électronique. Réfection moteur réalisée en 2019.

Etanchéité : Suintements

Niveau de liquide de refroidissement : Bon, équipée d'un radiateur en aluminium et d'un ventilateur électrique.

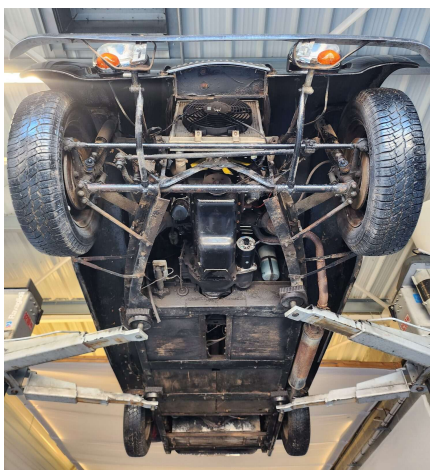
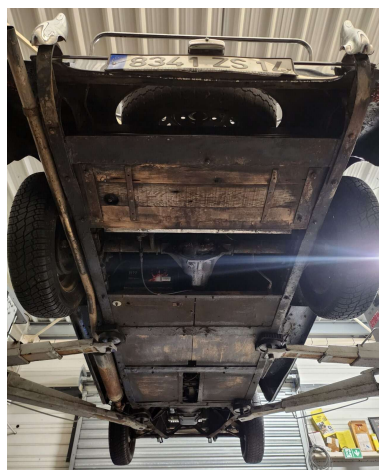
Le châssis nous apparaît dans un état moyen ; il est notamment empreint de corrosion de surface ou avancée sur les zones les plus exposées. Néanmoins nous n'avons pas relevé de trace de choc ou de réparations structurelles antérieures.

- Corrosion
- Structure bois à restaurer

- En Bois légèrement frotté
- En bon état
