Date d'expertise : 21/07/2026

Véhicule : AUSTIN HEALEY 100/6

## RAPPORT D'EXPERTISE

**VEHICULE DE COLLECTION / VEHICULE DE PRESTIGE**

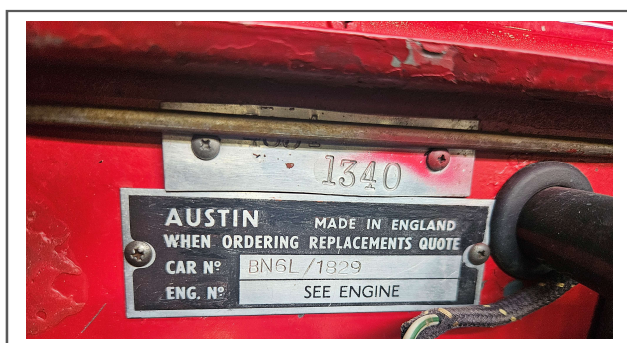
- Certificat d'immatriculation : Français de collection
- Contrôle technique : Dispensé car avant 1960
- Historique / Factures : Historique, certificat héritage, factures disponibles, Matching numbers
- Autres :
  - Plaque constructeur conforme
  - Kilométrage non garanti (compteur à 5 chiffres)

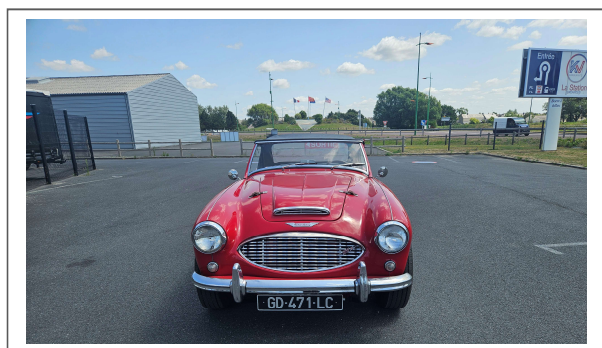
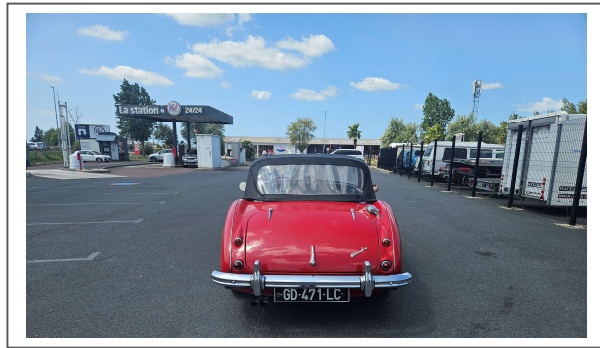
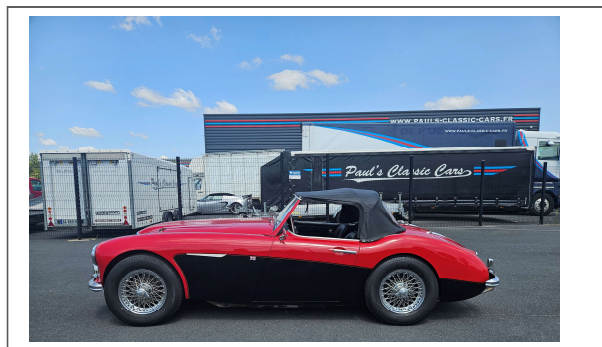
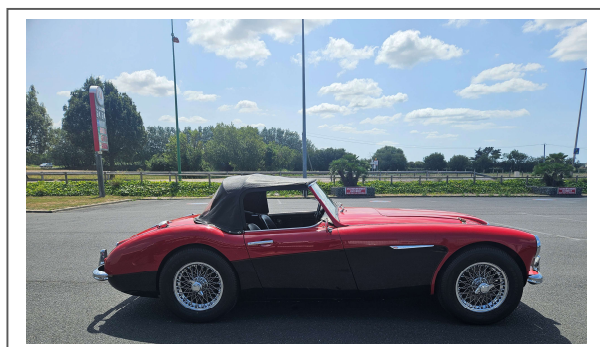
La carrosserie se trouve en bon état de présentation. Elle a fait l'objet d'une restauration complète et qualitative. Légère détérioration lèvre de jupe arrière, légère détérioration avec corrosion superficielle aile ARG en partie inférieur.

L'alignement des ouvrants est conforme et l'ensemble des chromes est de bel aspect.

La peinture se trouve en bon état général de présentation. Nous avons relevé quelques défauts mineurs de préparation et/ou d'application.

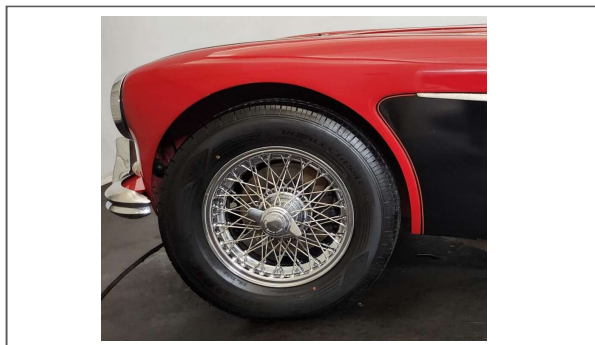
- Jantes à rayons chromées neuves
- Pneus avant et arrière neufs de 2024

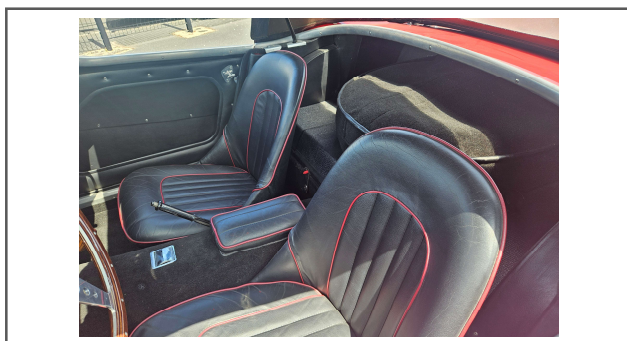
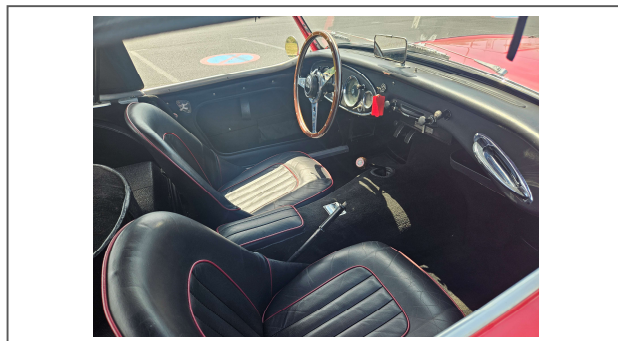
La sellerie noire avec liserés rouge en similicuir restauré est en bon état de présentation malgré une légère détérioration des revêtements par le temps.

La planche de bord est en bon état général avec une instrumentation complète en ordre de fonctionnement.

Les garnitures et les moquettes restaurées sont en très bon état général. Elles sont notamment dépourvues d'usure excessive ou de déformation. La capote est dans un état standard et nécessite une réparation dans les deux angles avant.

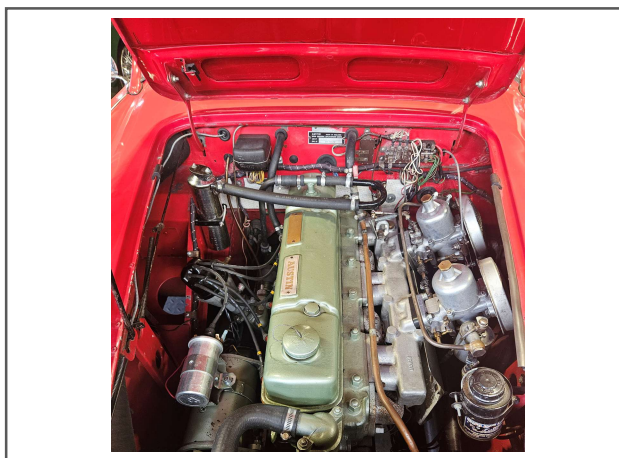
Moteur six cylindres en ligne en position longitudinale avant alimenté par deux carburateurs SU (réfection en 2025). Démarreur, tête d'allumeur, bobines et fils de bougies d'aspect récent. Déformation carter d'huile par frottement. Le compartiment moteur est d'aspect très propre.

Etanchéité : Suintements

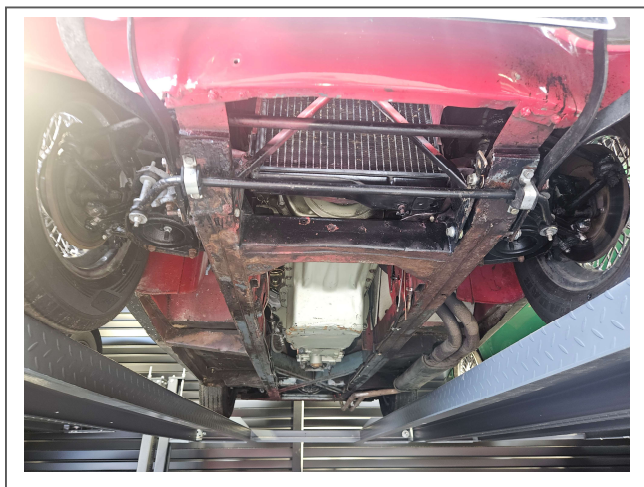
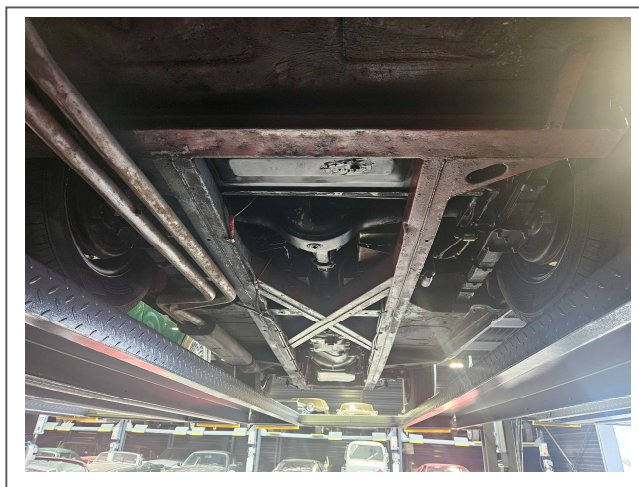
Le châssis nous apparaît dans un état standard ; il est notamment empreint de corrosion de surface sur les zones les plus exposées.

- Légère déformation traverse avant et arrière (défauts de levage)
- Déformation longeron arrière droit et centrale gauche
- Déformation légère longeron centrale gauche, AVG et AVD (défaut de levage)
- Légère corrosion en partie avant

- Légère corrosion arrière et centrale
- Déformation raidisseur AVD

- Légère corrosion de surface des bas de caisses
- Déformations légères bas de caisses ARD et ARG

- Cylindres de roues arrières d'aspect récents
- Flexible de frein AVD neuf
- Ensemble canalisation dans un état standard
