Date d'expertise : 24/07/2026

Véhicule : VOLKSWAGEN GOLF I KARMANN

## RAPPORT D'EXPERTISE

**VEHICULE DE COLLECTION / VEHICULE DE PRESTIGE**

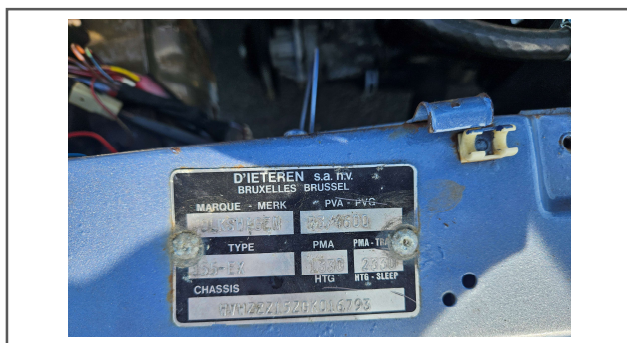
- Certificat d'immatriculation : Français
- Contrôle technique : Défavorable selon le procès-verbal n°26000293 du 03/08/2026
- Historique / Factures : Non
- Autres :
  - Plaque constructeur conforme
  - Frappe à froid conforme

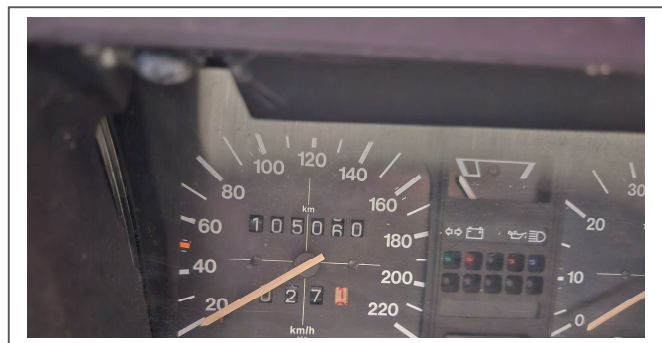
Compteur

| Kilométrage compteur | 105 060 kms | Cylindrée en litres | 1.8 L |

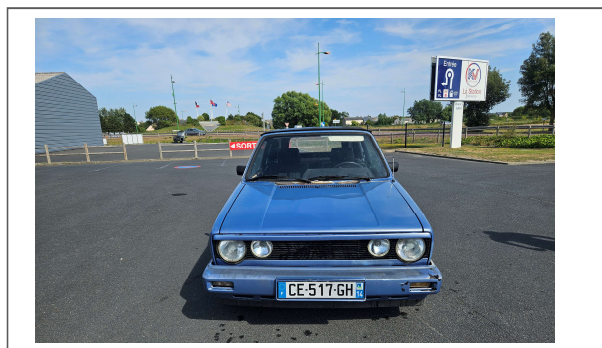
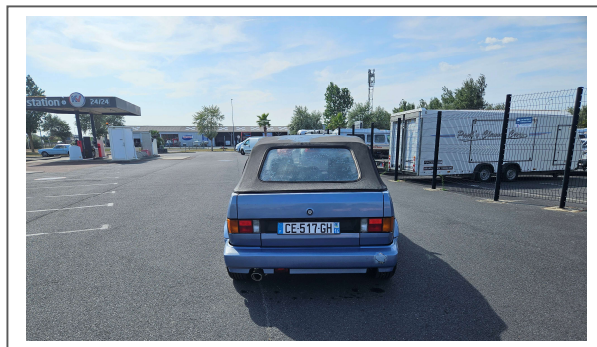
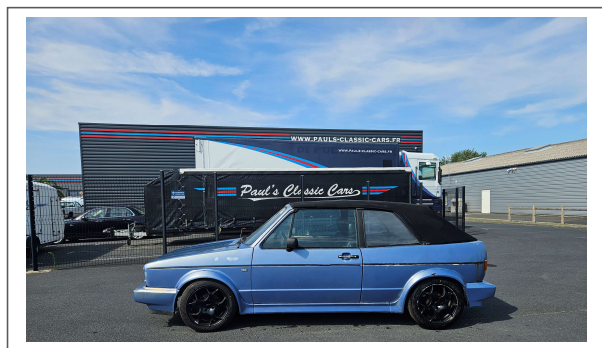
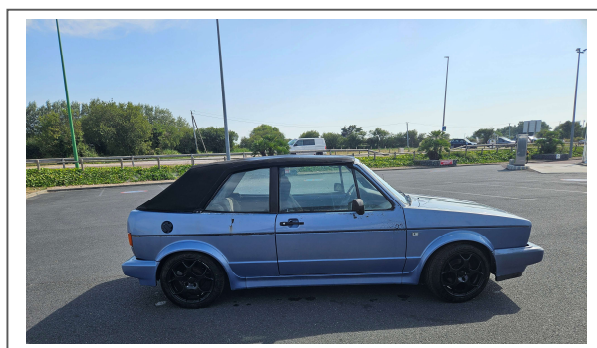
La carrosserie se trouve dans un état moyen de présentation. Nous avons notamment multiples dégradations mineurs avec présence de corrosion superficielle. Déformation importante pare-chocs avant et arrières. Déformations mineurs et corrosion superficielle jupe arrière.

L'ensemble des vitrages est dans un état moyen, la lunette arrière présente des dégradations ainsi que custode arrière gauche et le rétroviseur gauche.

La peinture se trouve dans un mauvais état de présentation. Nous avons notamment relevé des imperfections imputables à des chocs et à un vieillissement des fonds. Couleur non d'origine.

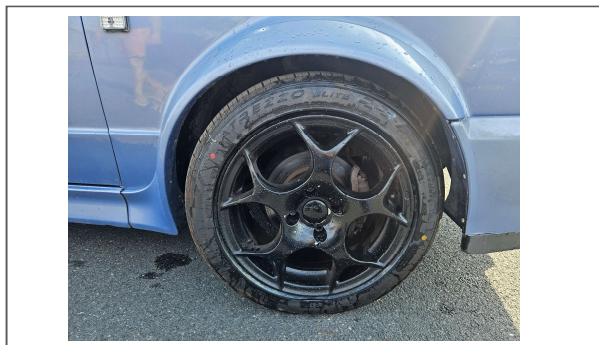
- Jantes non d'origine en 15 pouces repeintes
- Pneus avants et arrières neufs de 2024

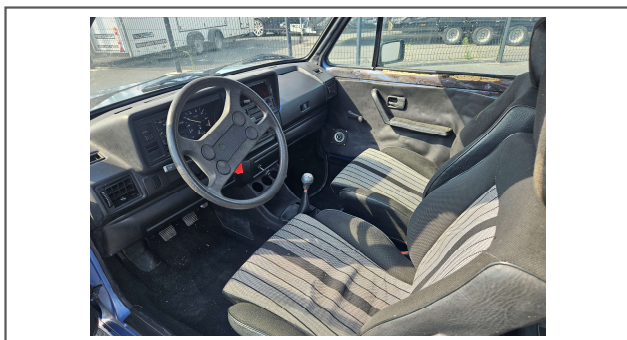
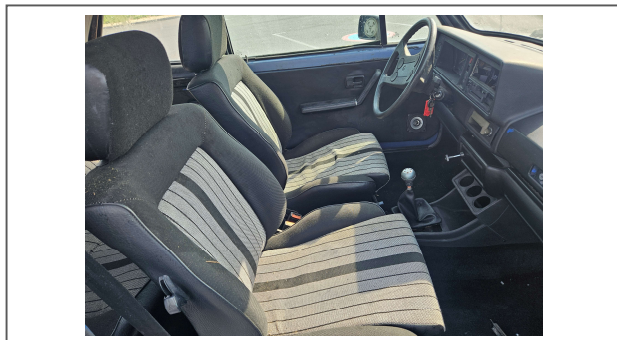
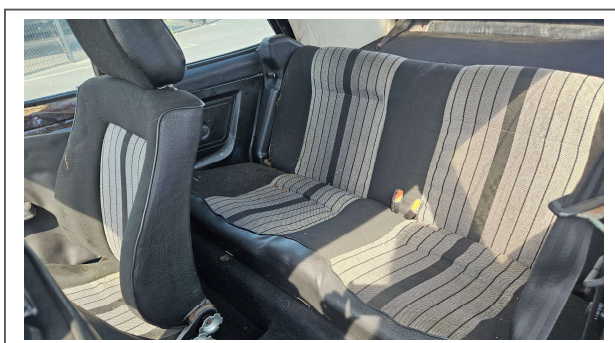
La sellerie en tissu est en état moyen de conservation. Nous avons relevé des usures avancées au niveau des zones les plus exposées. Défaut de fixation siège conducteur.

La planche de bord est dans un état standard avec une instrumentation en ordre de fonctionnement.

Les garnitures et les moquettes sont en état moyen. Nous avons relevé des usures généralisées des revêtements avec des déformations des supports. La capote est globalement en bon état.

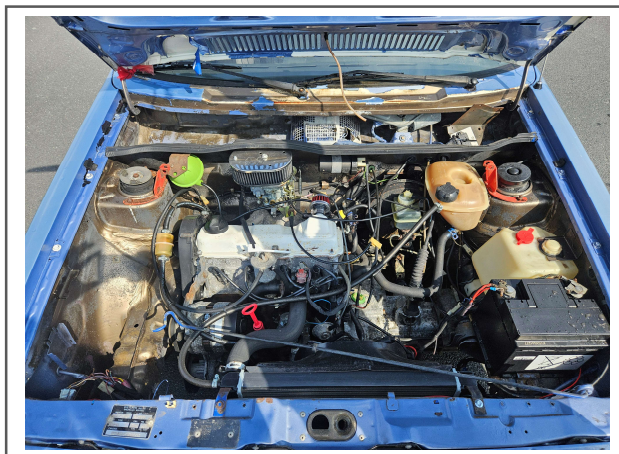
Moteur quatre cylindres en ligne en position transversale avant alimenté par un carburateur d'aspect récent. Pompe à eau neuve.

Niveau de liquide de refroidissement : Bon, radiateur neuf

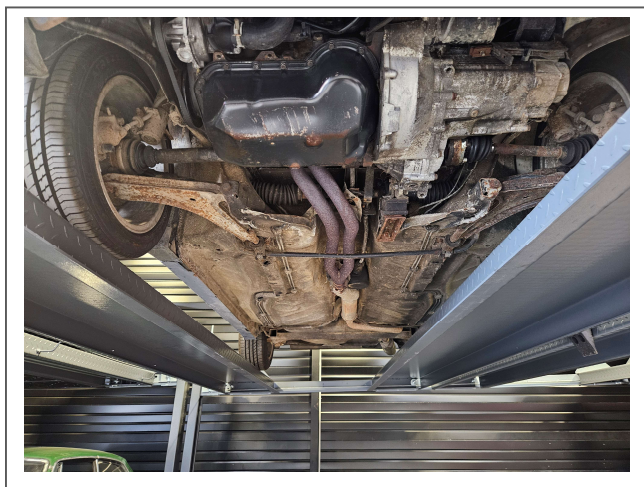
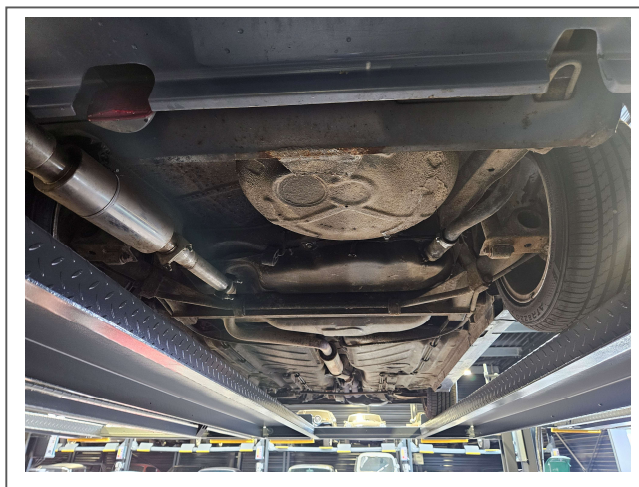
Le châssis nous apparaît dans un état standard ; il est notamment empreint de corrosion de surface sur les zones les plus exposées.

- Corrosion superficielle

- D'origine
- En bon état
- Déformation renfort central droit

- Présence d'extension
- Absence de corrosion
- Trace de pinces de restructuration

- Ensemble dans un état standard
- Corrosion canalisation de frein ARD et centrale
