Date d'expertise : 20/07/2026

Véhicule : SIMCA Plein Ciel

## RAPPORT D'EXPERTISE

**VEHICULE DE COLLECTION / VEHICULE DE PRESTIGE**

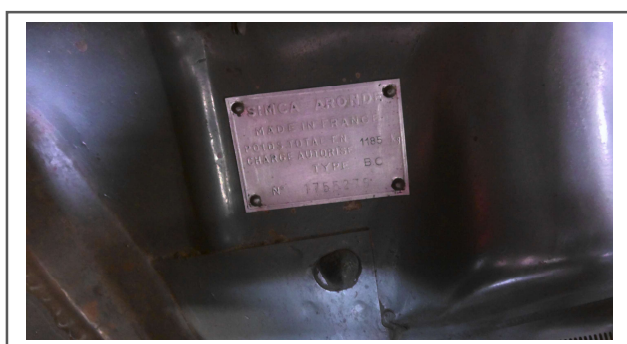
- Certificat d'immatriculation : Français de Collection
- Contrôle technique : Favorable jusqu'au 28/07/2031 selon le procès-verbal n°26000206 lequel mentionne 5 défauts mineurs.
- Historique / Factures : Dossier historique, revue technique, factures d'entretien disponibles
- Autres :
  - Plaque constructeur conforme
  - Frappe à froid conforme
  - Kilométrage non garanti (compteur à 5 chiffres)

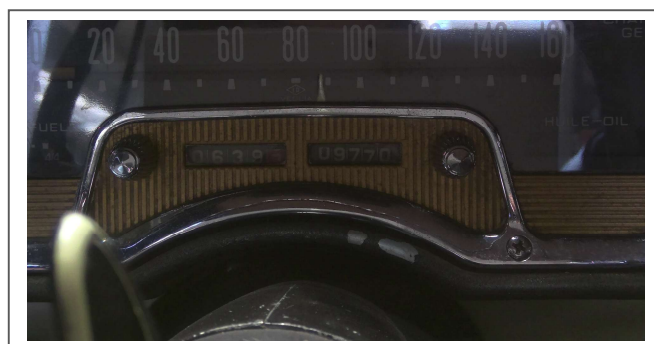
Compteur

| Kilométrage compteur | 9778 kms | Cylindrée en litres | 1.3 L |

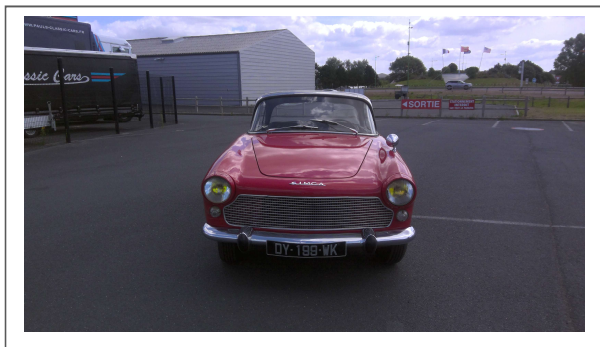
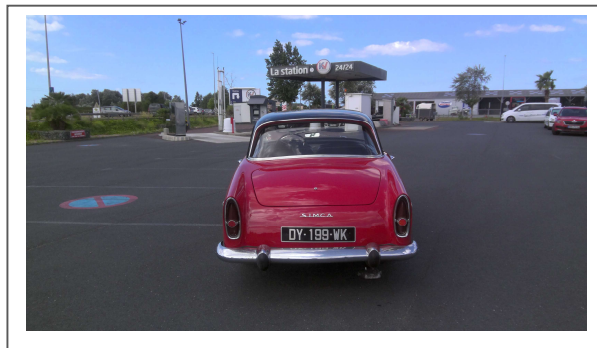
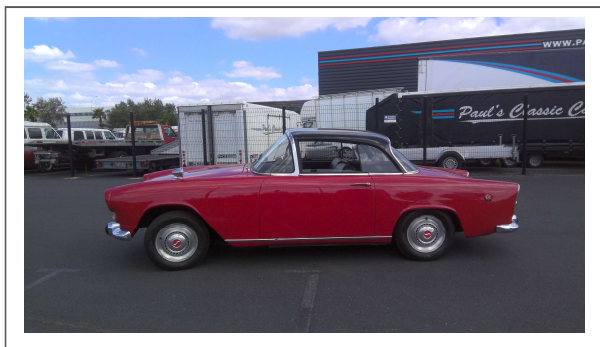
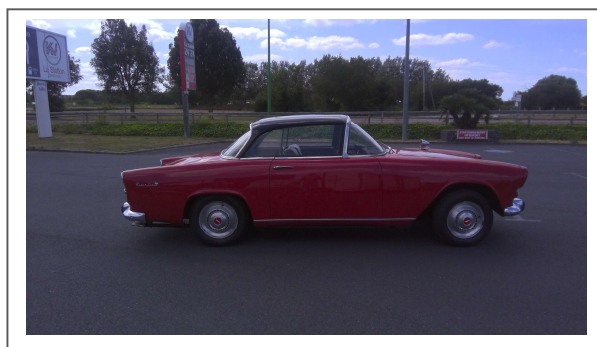
La carrosserie se trouve en bon état général de présentation. Nous avons relevé quelques défauts d'aspect mais une absence de corrosion au niveau des zones les plus exposées.

L'alignement des ouvrants est conforme et l'ensemble des chromes est de bel aspect malgré une légère déformation des boucliers avant et arrière avec oxydation du bouclier arrière.

L'ensemble des vitrages est en bon état de présentation et exempt de fissures ou impacts. Détérioration joint de pare-brise et joints de portes.

La peinture se trouve dans un état standard. Nous avons relevé quelques défauts d'aspect lié à des carences de préparation et/ou d'application suite à sa restauration.

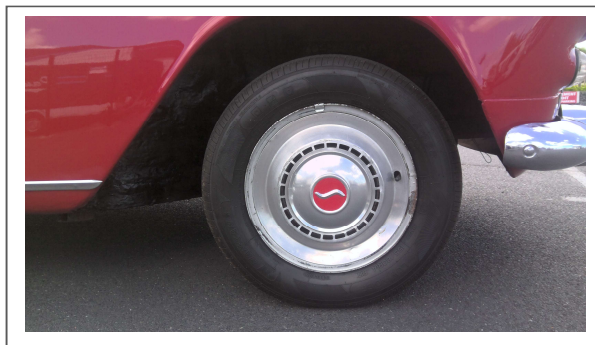
Usure : 10%

Jante : Oxydée

- Jantes en tôles 14 pouces avec enjoliveurs
- Pneus avant et arrière de 2015

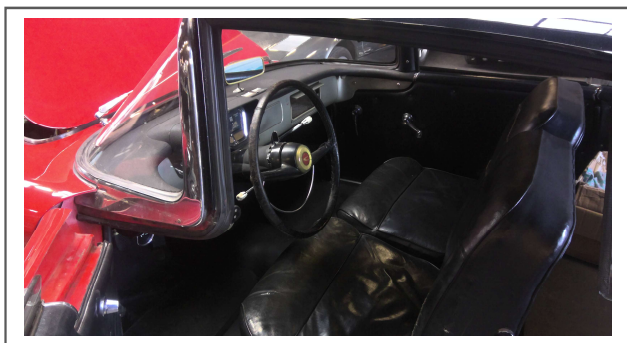
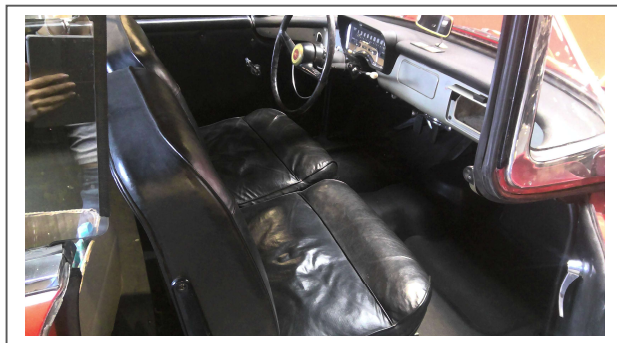
La sellerie en similicuir est en état moyen de conservation. Nous avons relevé des usures avancées au niveau des zones les plus exposées et un affaiblissement des mousses.

La planche de bord est en état moyen de préservation avec un aspect vieilli et usé. Le volant présente plusieurs dégradations.

Les garnitures et les moquettes sont en bon état. Nous avons relevé des usures locales des revêtements et une déformation mineure des supports. Le ciel de toit est tâché.

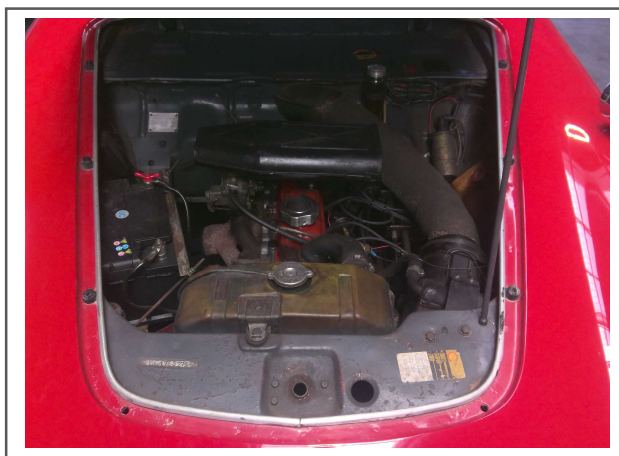
Moteur quatre cylindres en ligne en position longitudinale avant alimenté par un carburateur Solex (légère fuite). Le compartiment moteur est dans un état standard. L'allumeur et la pompe à essence sont neufs.

Etanchéité : Suintements

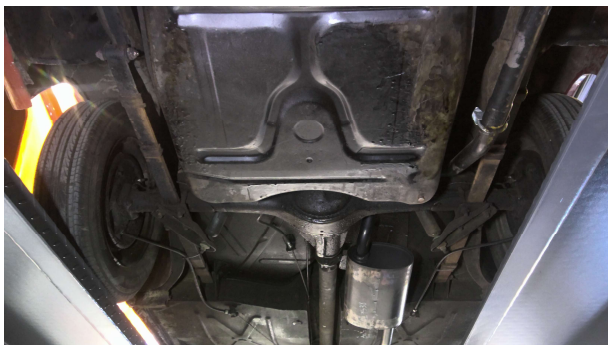
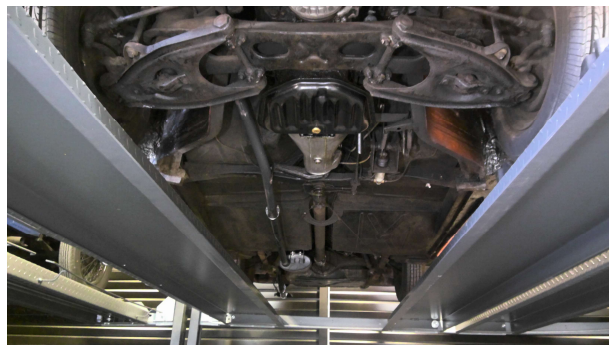
Le châssis nous apparaît dans un état standard ; il est notamment empreint de corrosion de surface sur les zones les plus exposées. Néanmoins nous n'avons pas relevé de trace de choc ou de réparations structurelles antérieures.

- Corrosion superficielle isolée

- Bas de caisse gauche rayé avec déformation enjoliveurs
- Séquelles de réparation droites et gauches

- Suintement cylindre de roue arrière gauche
- Flexibles de freins récents
- Ensemble canalisation dans un état standard
