Date d'expertise : 28/07/2026

Véhicule : DAX AC COBRA 427 REPLICA

## RAPPORT D'EXPERTISE

**VEHICULE DE COLLECTION / VEHICULE DE PRESTIGE**

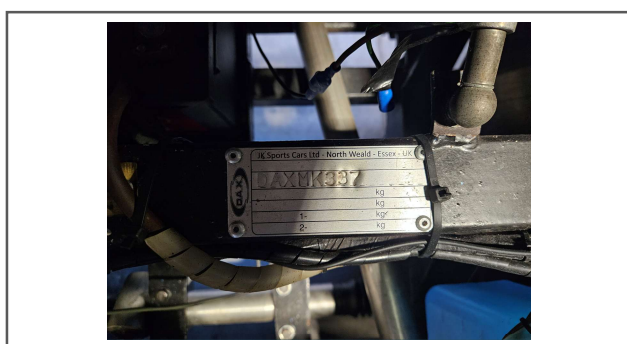
Plaque constructeur ou frappe à froid

- Certificat d'immatriculation : Français de Collection
- Contrôle technique : Favorable jusqu'au 02/08/2031 selon le procès-verbal n°26000323, lequel mentionne 4 défauts mineurs .
- Historique / Factures : Historique complet, documents d'origine, factures disponibles
- Autres :
  - Plaque constructeur conforme
  - Kilométrage non garanti (compteur à 5 chiffres)
  - Absence de la frappe à froid

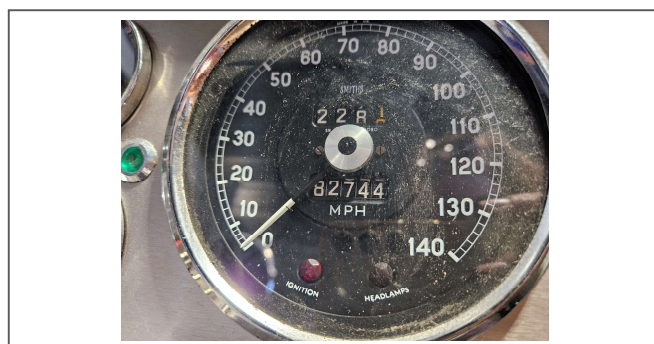
Compteur

La planche de bord en aluminium est en bon état général avec une instrumentation complète en ordre de fonctionnement sauf le compteur kilométrique qui dysfonctionne.

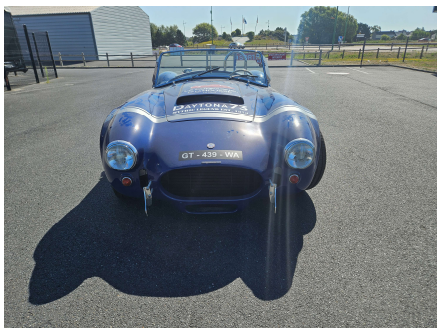
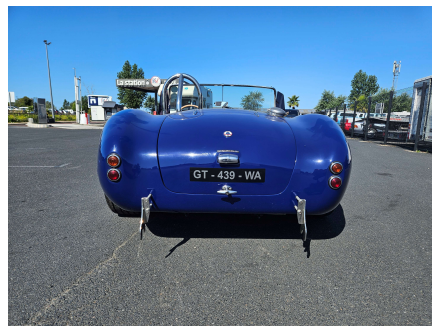
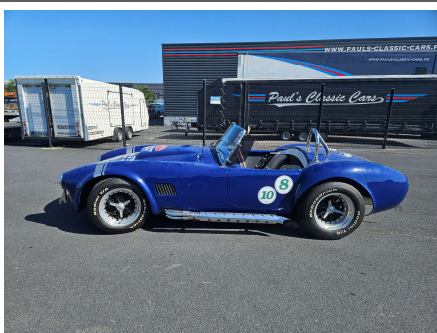
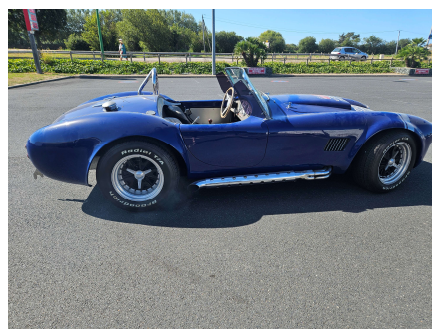
La carrosserie en fibre se trouve en très bon état de conservation. Nous n'avons pas relevé de déformation, ni de trace de réparation.

L'alignement des ouvrants est conforme et l'ensemble des chromes est de bel aspect.

L'ensemble des vitrages est globalement en bon état de présentation sauf le pare-brise avant qui présente des décolorations côté passager et un léger défaut de fixation du rétroviseur gauche.

La peinture se trouve en bon état général de présentation. Nous avons relevé quelques défauts d'aspect lié à l'utilisation.

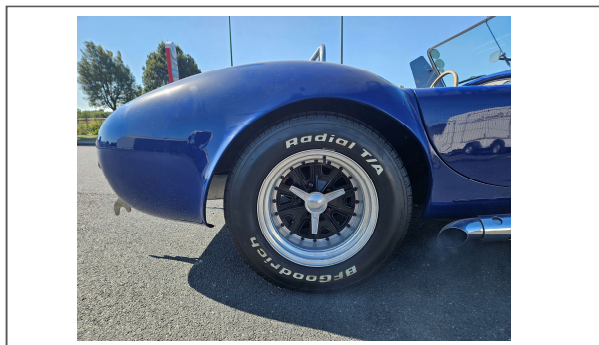
Usure : 0%  
Jante : En bon état

- Jantes en 15 pouces
- Pneus BF Goodrich neufs

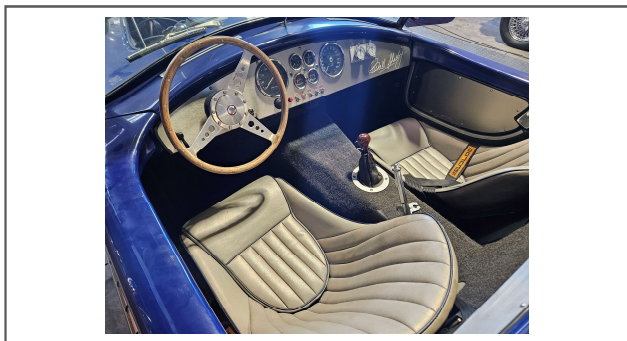
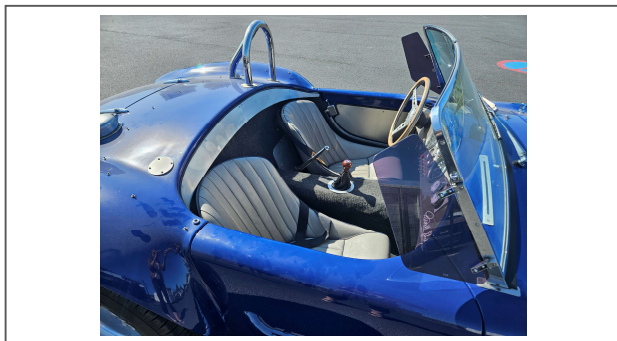
La sellerie en cuir est en bon état de conservation. Nous n'avons pas relevé de trace d'usure par frottement, ni d'affaissement des mousses. Equipée de Harnais Securon.

Les garnitures et les moquettes sont en très bon état général. Elles sont notamment dépourvues d'usure excessive ou de déformation.

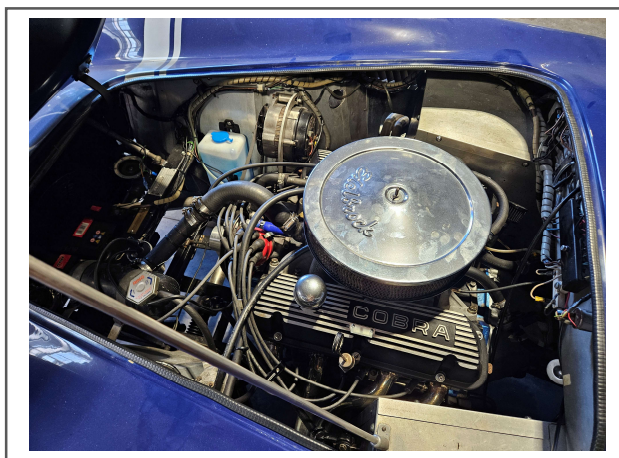
Moteur Rover huit cylindres en V en position longitudinale avant alimenté par un carburateur Holley quatre corps et équipé de couvre culasses COBRA et d'un collecteur d'admission Edelbrock. Joints de collecteur d'admission, de carburateur et de couvre culasses remplacés en 2023.

Etanchéité : Suintement

Niveau d'huile : Bon, au maximum à la jauge

Niveau de liquide de refroidissement : Bon, équipée d'un ventilateur électrique

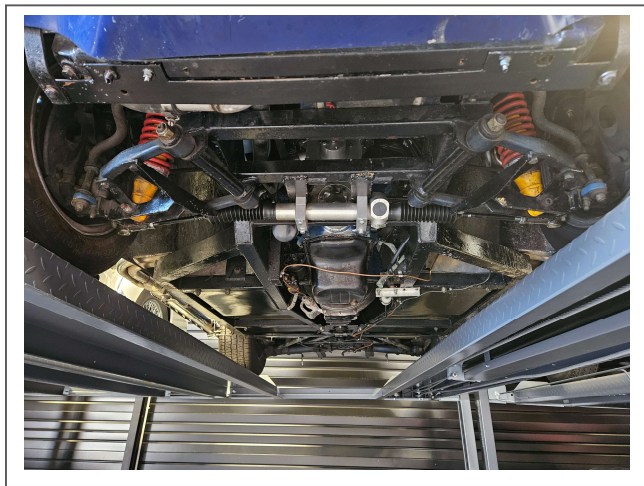
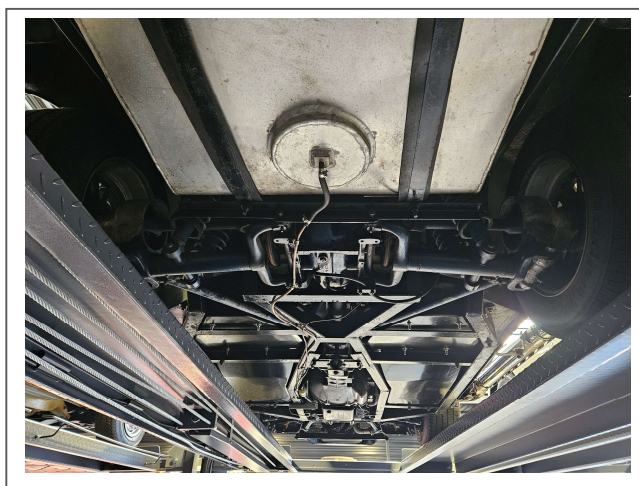
Le châssis tubulaire nous apparaît en très bon état de conservation, sans trace de choc ou de corrosion.

- D'origine
- En bon état

- Fibre en bon état
- D'origine

- En bon état et d'aspect récentes
