Date d'expertise : 20/07/2026

Véhicule : JAGUAR 340 MKII

## RAPPORT D'EXPERTISE

**VEHICULE DE COLLECTION / VEHICULE DE PRESTIGE**

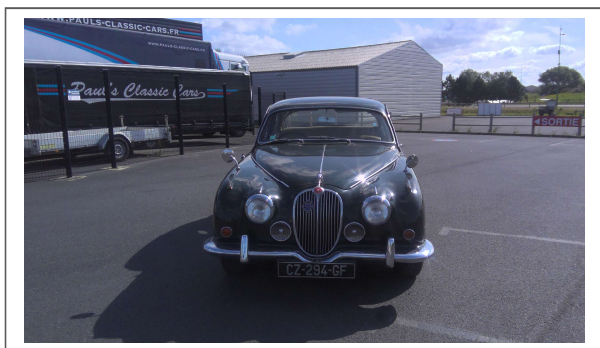
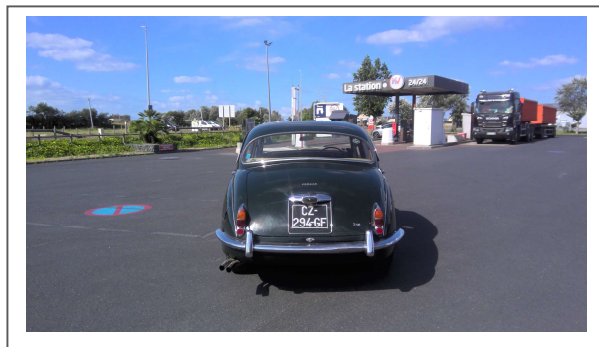
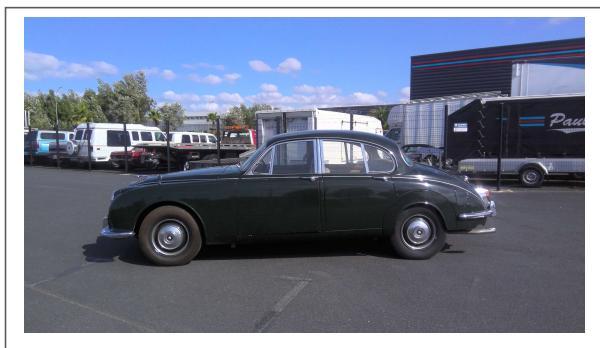
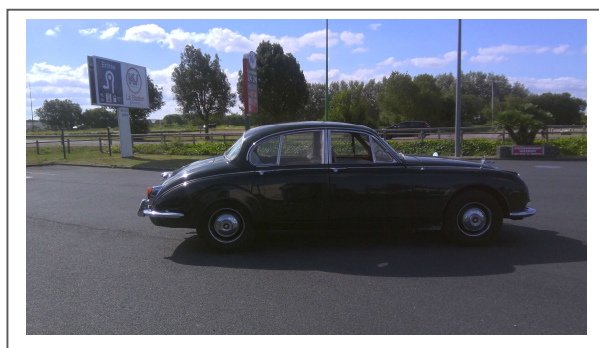
La carrosserie se trouve en état standard. Nous avons relevé quelques défauts d'aspect mais également la présence de corrosion de surface au niveau des zones les plus exposées ( bas de portes, bas de caisses, pied d'aile ARD).

L'alignement des ouvrants nécessite quelques ajustements et l'ensemble des chromes présente une oxydation généralisée et de légères déformations.

La peinture se trouve dans un état moyen de présentation. Nous avons notamment relevé des imperfections imputables à un vieillissement des fonds lié à l'usage du temps.

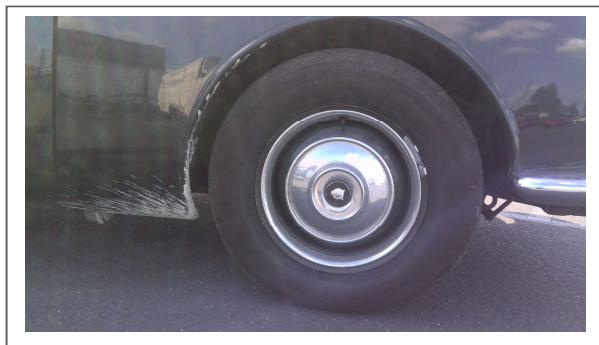
Usure : 80%  
Jante : Oxydée

- Jantes tôles en 15 pouces avec enjoliveurs chromées
- Pneus AR usure anormal intérieur (à remplacer)
- Pneus AV de 2016 et AR de 2005.

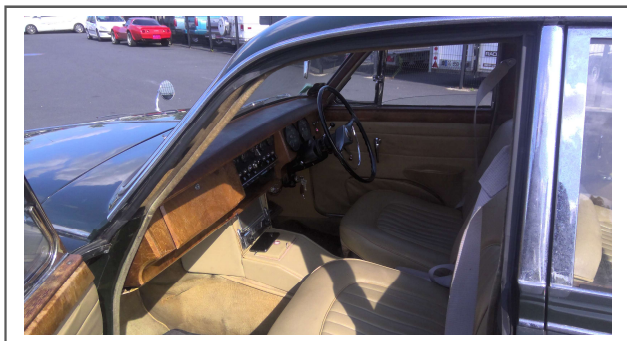
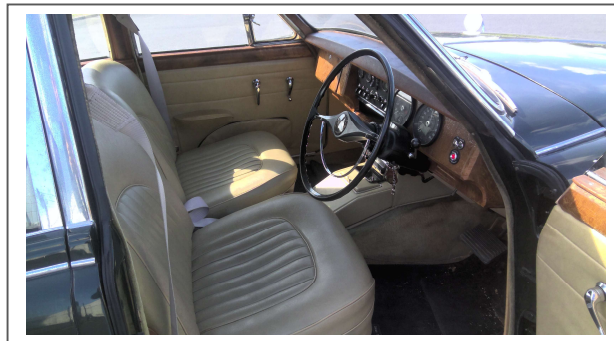
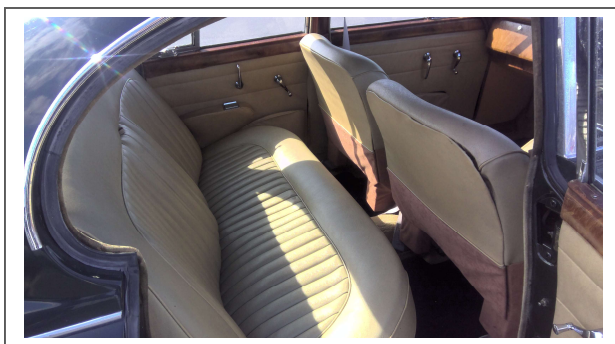
La sellerie en similicuir est en bon état général. Nous avons relevé quelques traces d'usure par frottement au niveau des zones les plus exposées.

La planche de bord est en état moyen de préservation avec un aspect vieilli et usé. L'instrumentation de bord est fonctionnelle sauf le compte tour.

Les garnitures sont en état moyen. Nous avons relevé des usures généralisées des revêtements notamment au niveau de la boiserie. Les moquettes sont globalement en bon état de présentation.

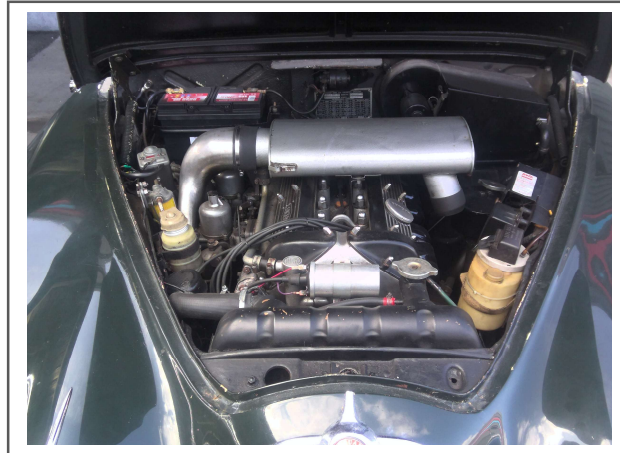
Etanchéité : Suintements

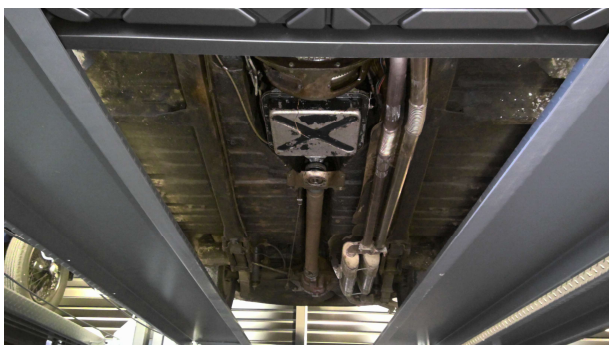
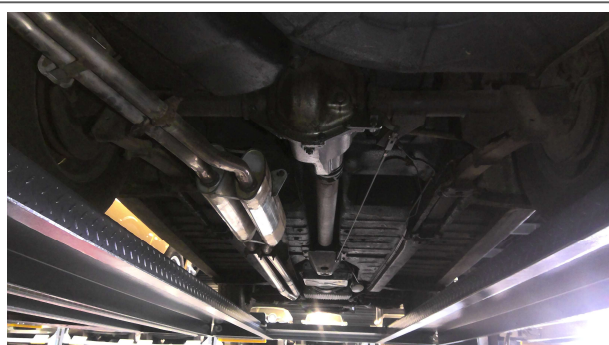
Le châssis nous apparaît dans un état standard ; il est notamment empreint de corrosion de surface sur les zones les plus exposées. Néanmoins nous n'avons pas relevé de trace de choc ou de réparations structurelles antérieures.

- Présence de corrosion superficielle
- Corrosion traverse AV

- Présence d'anti-gravillon
- Corrosion superficielle

- Présence de corrosion superficielle
