Date d'expertise : 01/08/2026

Véhicule : JAGUAR XK TYPE D REPLICA

## RAPPORT D'EXPERTISE

**VEHICULE DE COLLECTION / VEHICULE DE PRESTIGE**

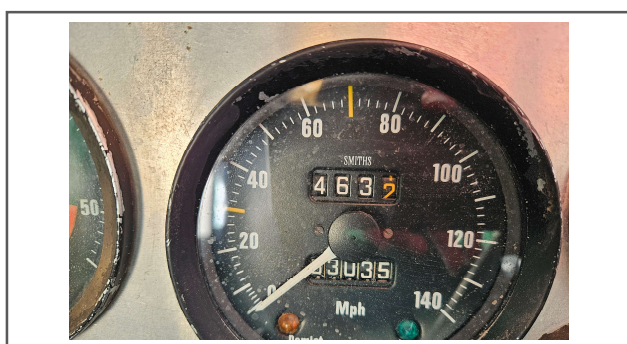
Plaque constructeur ou frappe à froid

- Certificat d'immatriculation : Français
- Contrôle technique : Défavorable en date du 04/08/2026 selon le procès-verbal n°26000346
- Historique / Factures : Non
- Autres :
  - Plaque constructeur conforme
  - Absence de la frappe à froid
  - Kilométrage non garanti (compteur à 5 chiffres)

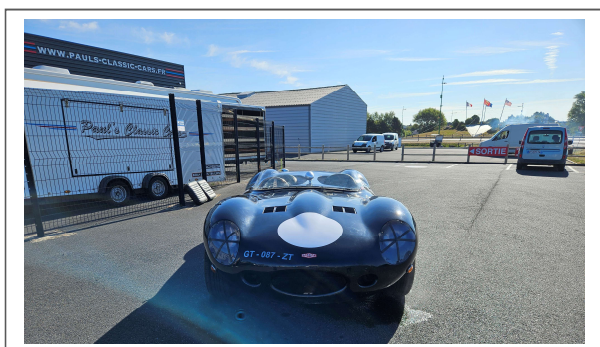
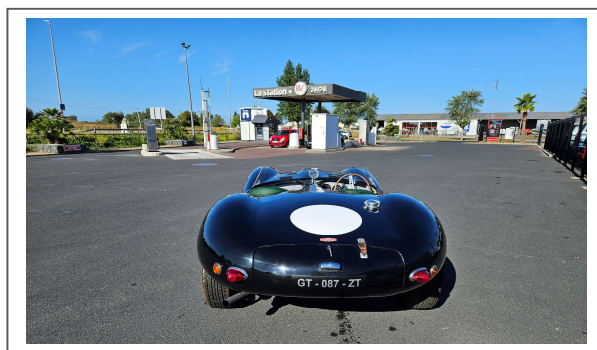
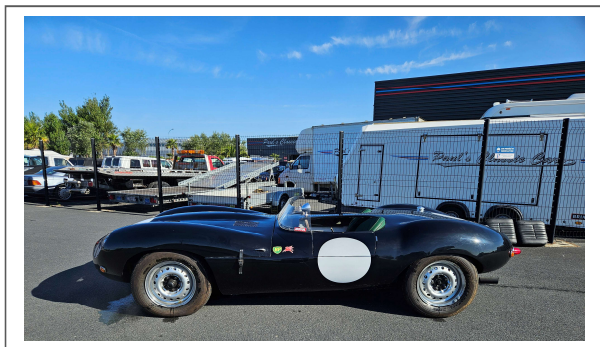
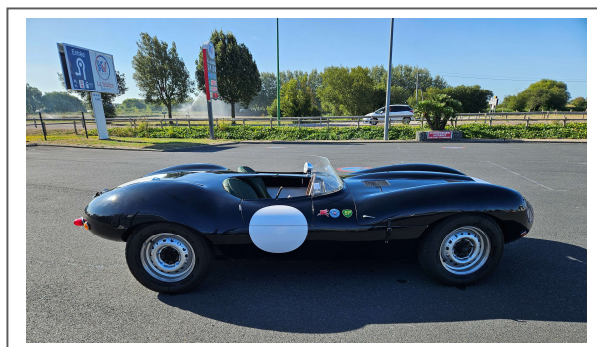
La carrosserie en fibre et aluminium se trouve en état standard général de présentation. Nous avons relevé quelques défauts d'aspect lié à l'usage et la matière.

L'alignement des ouvrants est non conforme , défauts de fixation portes AVD et AVG à corriger.

La peinture se trouve globalement en bon état général de présentation. Nous avons relevé quelques défauts d'usage et d'aspect lié à la matière.

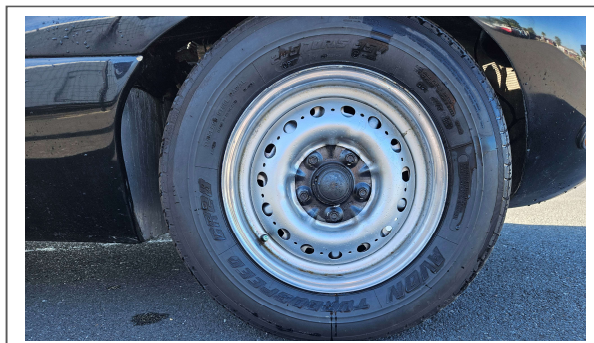
Usure : 0%  
Jante : Oxydée

- Jantes en 15 pouces
- Pneus avant et arrières de 2016

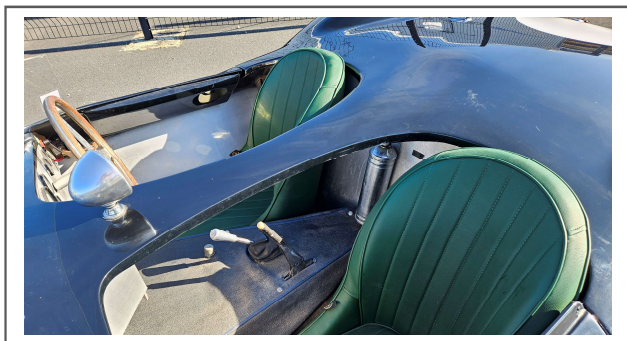
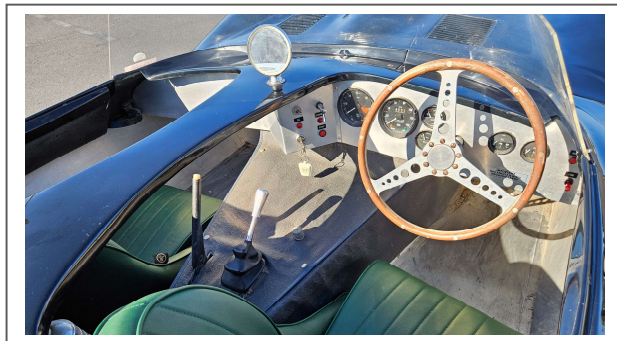
La sellerie en cuir est en très bon état et a fait l'objet d'une réfection complète. Défaut de fixation siège AVD.

La planche de bord en aluminium est en bon état général avec une instrumentation complète en ordre de fonctionnement et équipé d'un volant bois trois branches.

Absence de garnitures et moquettes

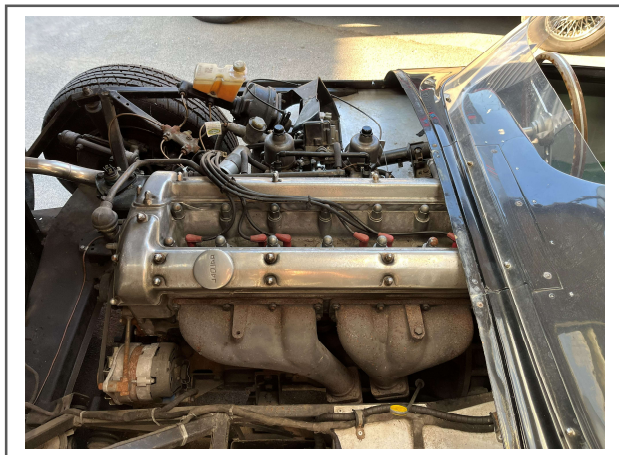
Moteur six cylindres en ligne en position longitudinale avant alimenté par deux carburateurs SU.

Etanchéité : Bon

Niveau d'huile : Bon

Niveau de liquide de refroidissement : Bon

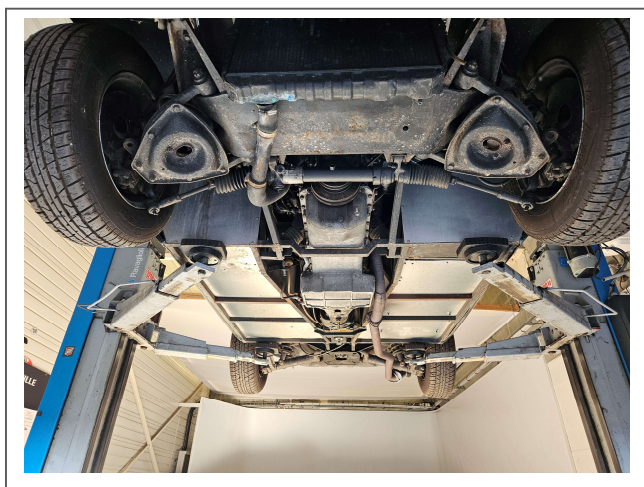
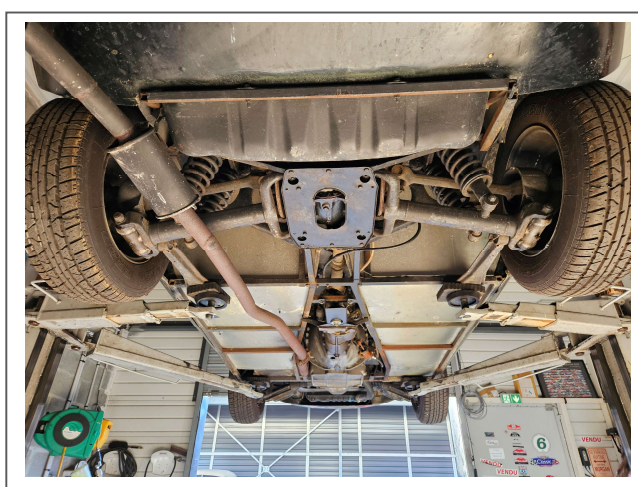
Le châssis nous apparaît dans un état standard ; il est notamment empreint de corrosion de surface sur les zones les plus exposées. Néanmoins nous n'avons pas relevé de trace de choc ou de réparations structurelles antérieures.

- Corrosion superficielle

- En aluminium
- En bon état

- Décollement de peinture AVG et perforé côté ARD

- Dans un état standard
