Date d'expertise : 28/07/2026

Véhicule : JAGUAR S-TYPE

## RAPPORT D'EXPERTISE

**VEHICULE DE COLLECTION / VEHICULE DE PRESTIGE**

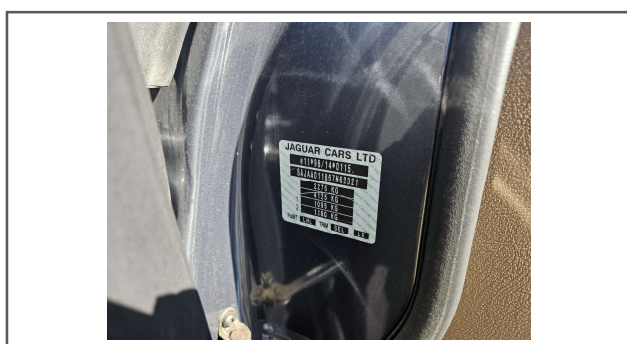
Plaque constructeur ou frappe à froid

- Certificat d'immatriculation : Français
- Contrôle technique : Favorable jusqu'au 29/07/2028 selon le procès-verbal n°26000240, lequel mentionne 6 défauts mineurs.
- Historique / Factures : Première main, historique, carnet et facture disponibles
- Autres :
  - Plaque constructeur conforme
  - Compteur numérique

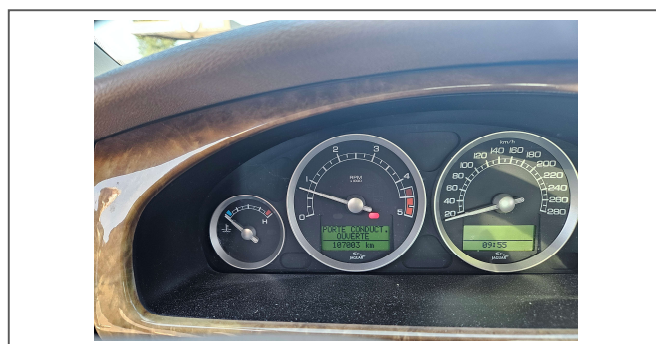
Compteur

| Kilométrage compteur | 107 002 kms | Cylindrée en litres | 2.7 L |

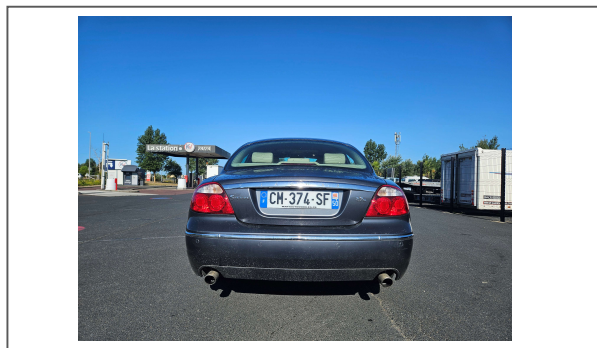
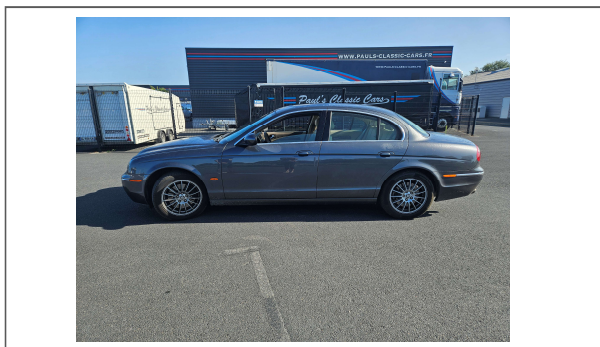
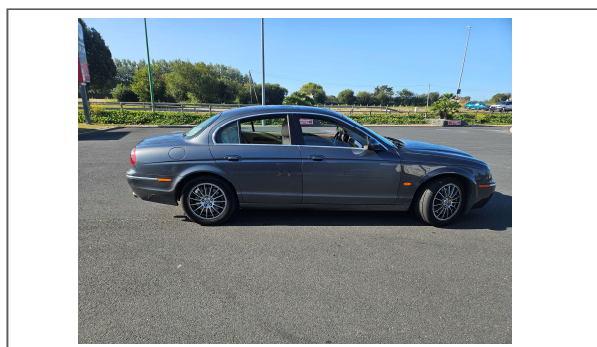
La carrosserie se trouve en bon état général de présentation. Nous avons relevé quelques défauts d'aspect d'usage.

La peinture se trouve globalement en bon état de présentation. Nous avons relevé quelques défauts d'aspect lié à l'usage. Légers frottements pare-chocs avant et arrière, aile avant droite et porte avant droite.

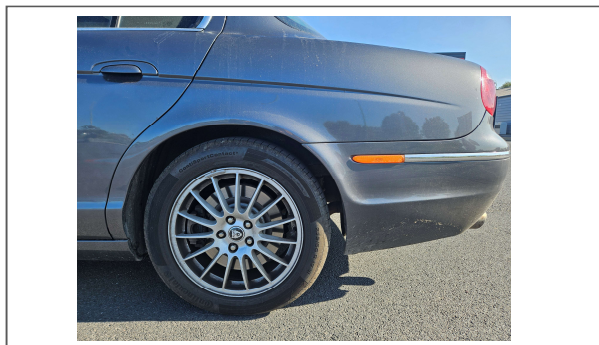
Usure : 20%  
Jante : Rayée

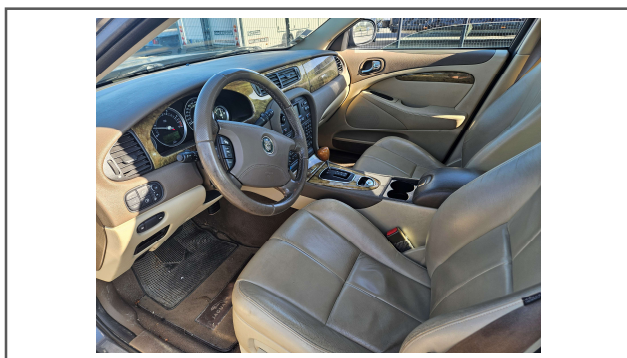
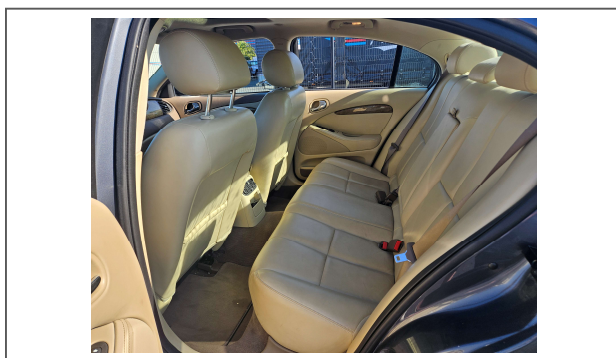
La sellerie en cuir est en bon état général. Nous avons relevé quelques traces d'usure par frottement au niveau de l'assise conducteur. Sièges électriques et à mémoire de position à l'avant.

La planche de bord est en bon état général avec une instrumentation complète en ordre de fonctionnement.

Les garnitures et les moquettes sont en bon état général. Elles sont notamment dépourvues d'usure excessive ou de déformation. Equipé de sur-tapis avant et arrière.

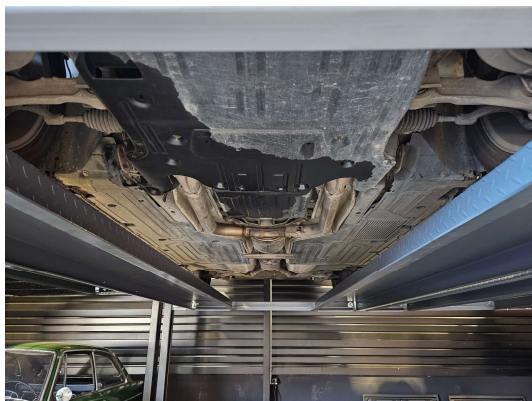
Le châssis nous apparaît en très bon état de conservation, sans trace de choc ou de corrosion.

- D'origine
- En bon état

- Léger frottement extension bas de caisse droit

- Ensemble en bon état
