Véhicule : TRIUMPH TR3

## RAPPORT D'EXPERTISE

**VEHICULE DE COLLECTION / VEHICULE DE PRESTIGE**

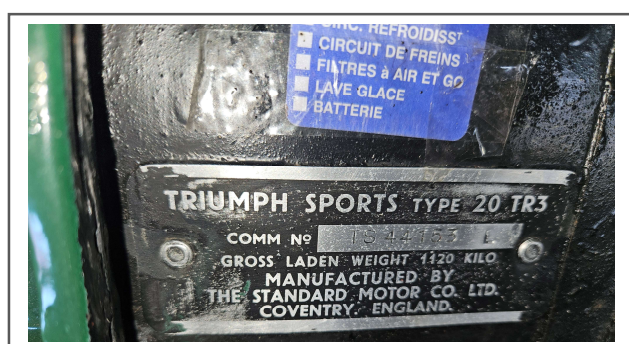
Plaque constructeur ou frappe à froid

- Certificat d'immatriculation : Français de collection
- Contrôle technique : Dispensé car avant 1960
- Historique / Factures : Non
- Autres :
  - Plaque constructeur conforme
  - Kilométrage non garanti (compteur à 5 chiffres)

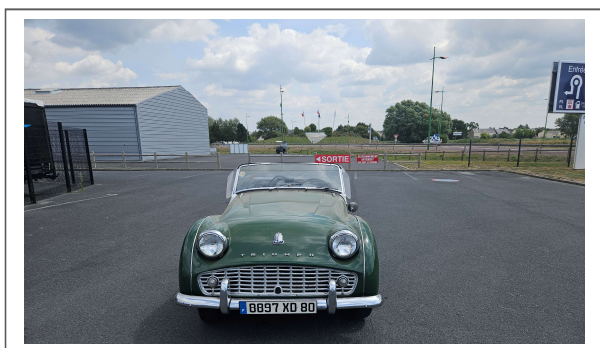
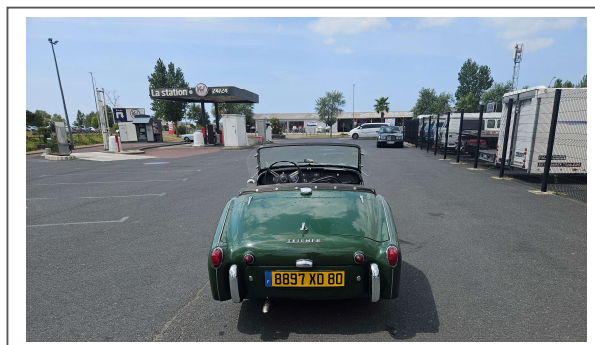
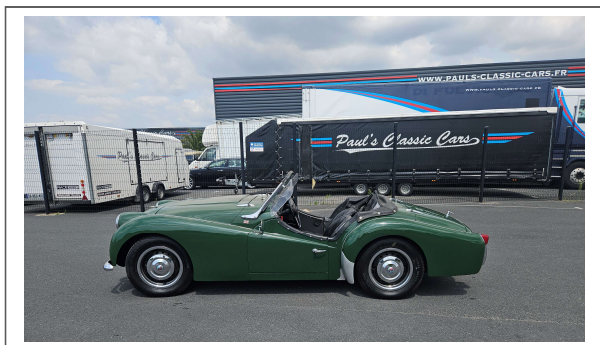
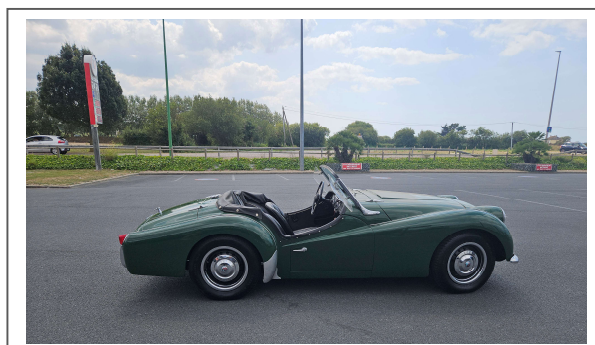
La carrosserie se trouve en état standard. Nous avons relevé quelques défauts d'aspect mais également la présence de corrosion superficielle localisée sur le pied d'aile ARG et le bas de porte gauche. Présence d'anti-gravillon de protection dans les passage de roues et le compartiment moteur.

L'alignement des ouvrants est correcte et l'ensemble des chromes est de bel aspect.

L'ensemble des vitrages est en bon état de présentation et exempt de fissures ou impacts.

La peinture se trouve dans un état standard. Nous avons relevé quelques défauts d'aspect lié à sa restauration et à l'usage.

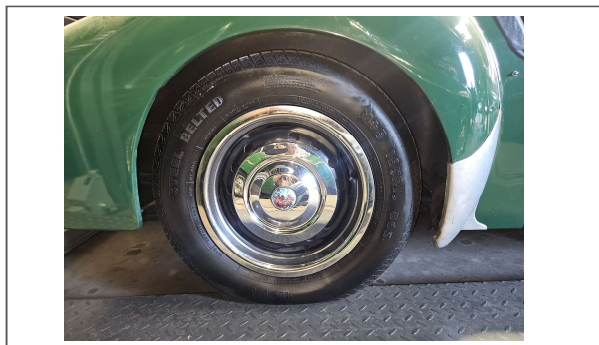
Usure : 10%  
Jante : En bon état

- Jantes en tôles avec enjoliveurs de 15 pouces
- Pneus quasiment neufs

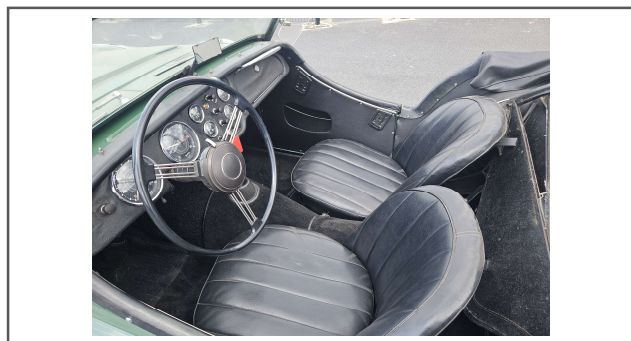
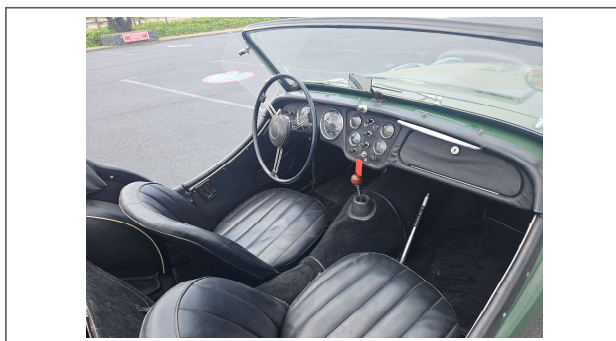
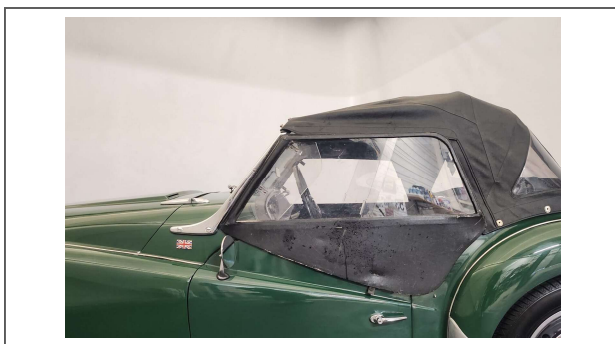
La sellerie en similicuir est en état standard. Nous avons relevé une déchirure sur l'assise avant gauche et un affaissement des mousses lié à l'usage.

La planche de bord est en état standard de préservation avec un aspect vieilli d'usage. Equipé d'un volant trois branches bakelite.

Les garnitures et les moquettes sont en bon état général. Elles sont notamment dépourvues d'usure excessive. La capote est en bon état et d'aspect récente. Equipé d'un kit moquette de coffre.

- Déфлекteur de pare-brise
- Pommeau de vitesses en bois
- Side screen
- Couvre capote

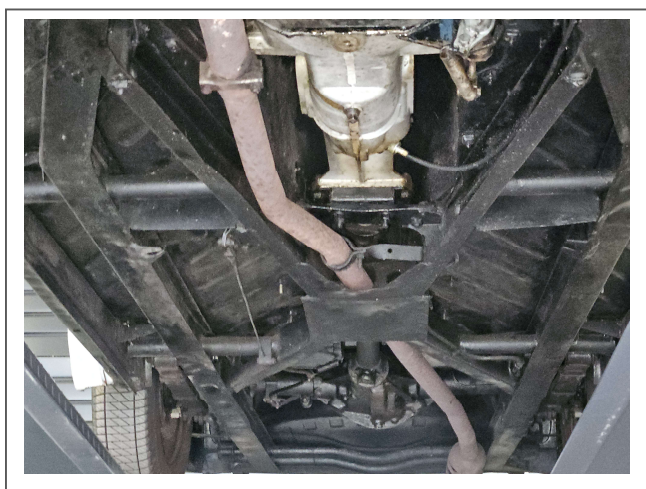
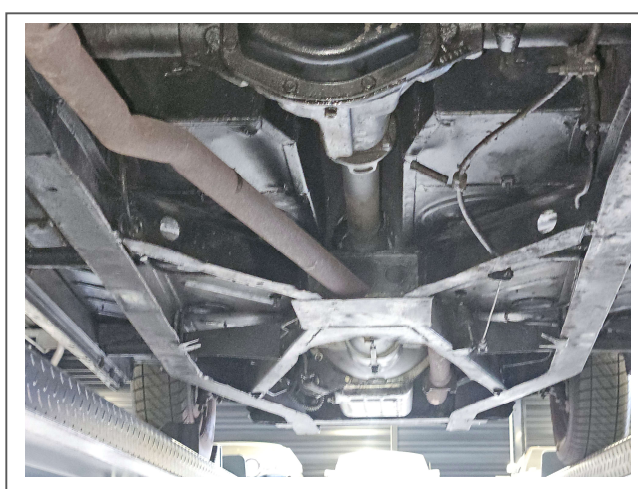
Le châssis nous apparaît dans un standard état de conservation, sans présence de corrosion mais avec une réparation de plancher AVD à prévoir.

- Déformation centrale gauche et droite (défauts de levage)
- Absence de corrosion
- Légère déformation embouts de longeron AVD et AVG

- Séquelle de réparation avant droite à reprendre

- En bon état

- Dans un état standard
