Date d'expertise : 23/07/2026

Véhicule : JAGUAR XF

## RAPPORT D'EXPERTISE

**VEHICULE DE COLLECTION / VEHICULE DE PRESTIGE**

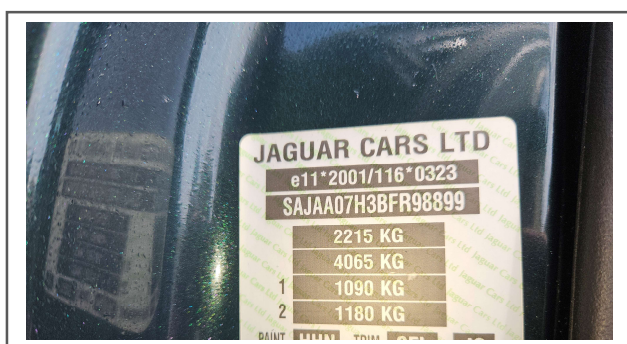
- Certificat d'immatriculation : Français
- Contrôle technique : Défavorable en date du 27/07/26 selon le procès-verbal n°26000147, lequel mentionne 1 défaut majeure et 7 défauts mineures.
- Historique / Factures : Pochette Jaguar, carnets disponibles
- Autres :
  - Plaque constructeur conforme
  - Frappe à froid conforme
  - Compteur numérique

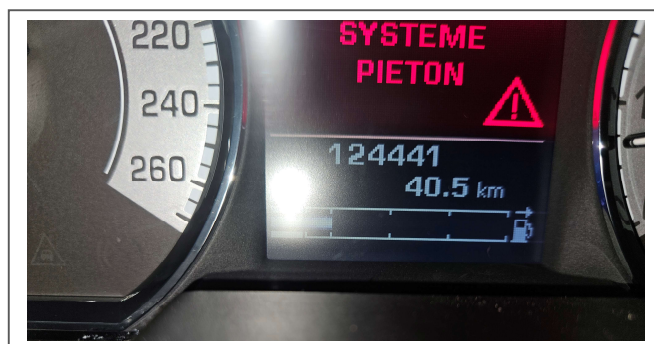
Compteur

| Kilométrage compteur | 124481 kms | Cylindrée en litres | 3.0 L |

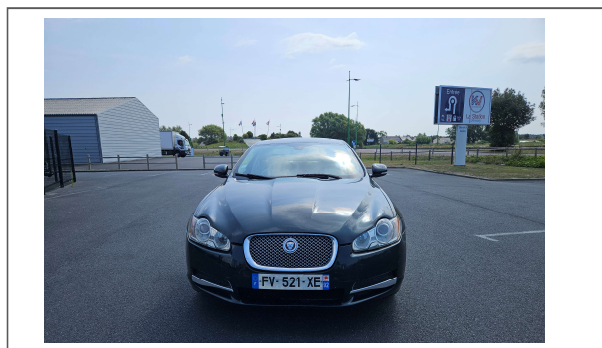
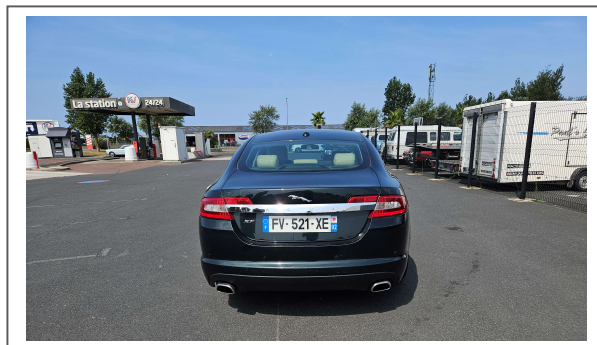
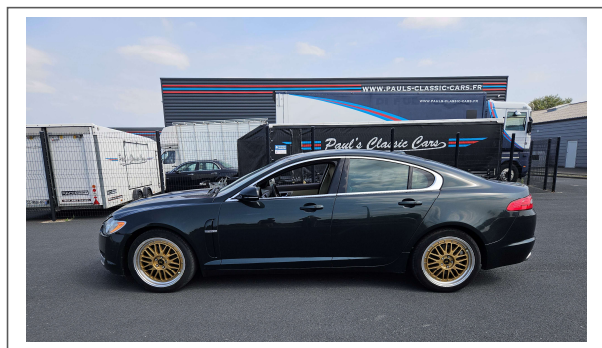
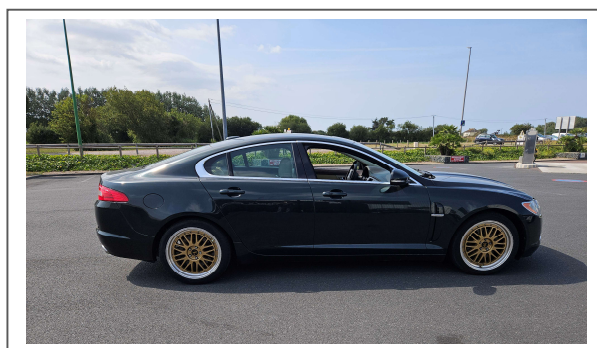
La carrosserie se trouve dans un état moyen de présentation. Nous avons relevé des dommages au niveau du capot et de l'aile AVD. Déformations multiples pare-chocs avant, grille de pare-chocs inférieur et enjoliveur de calandre cassées.

L'ensemble des vitrages est en bon état de présentation et exempt de fissures ou impacts. Défaut de fixation éclairer de plaque ARD. Equipé d'optiques avant au Xénon.

La peinture se trouve dans un état moyen de présentation. Nous avons notamment relevé des frottements sur la porte ARD, l'aile ARD et le pare-chocs arrière. Traces de réparation aile ARD et ARG. Rayures malle arrière, porte AVG et ARG, aile AVG.

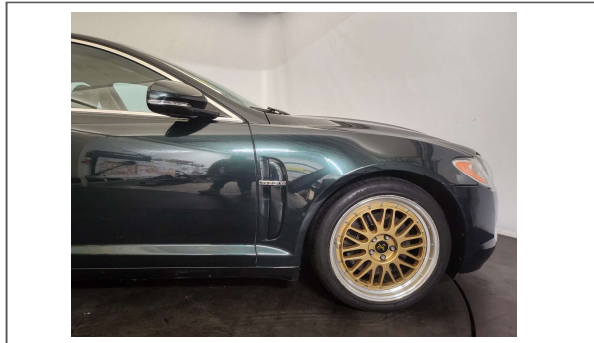
Usure : 60%  
Jante : Rayée

- Jantes Keskin en 19 pouces

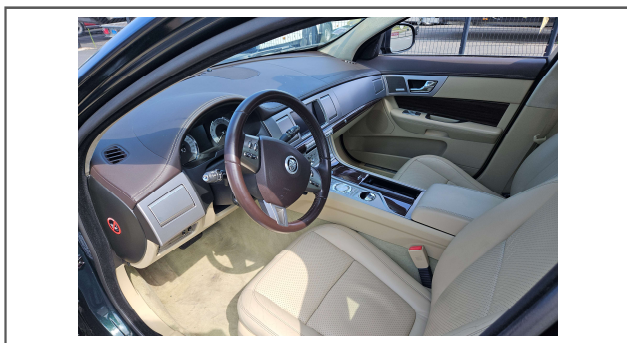
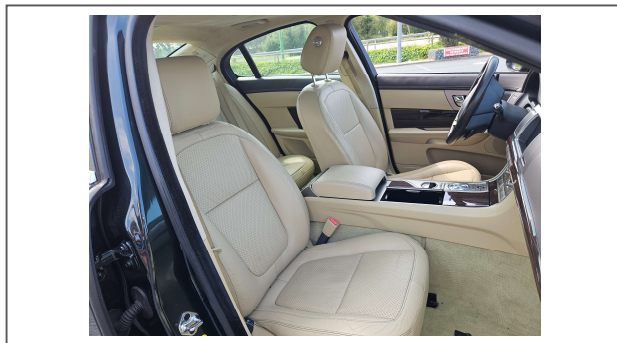
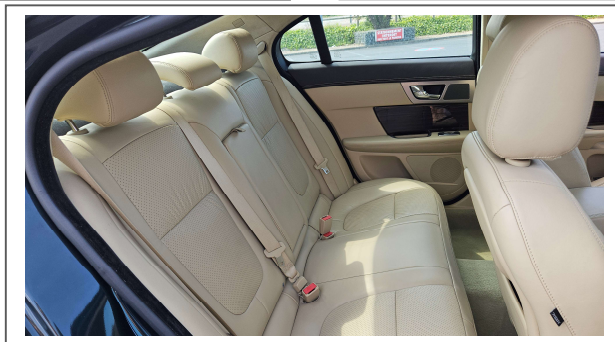
La sellerie en cuir perforé Light Oyster est en très bon état de conservation. Nous n'avons pas relevé de trace d'usure par frottement, ni d'affaissement des mousses. Sièges avant électriques et chauffants.

La planche de bord est en bon état général avec une instrumentation complète en ordre de fonctionnement. Légère détérioration revêtement planche de bord supérieur. Volant cuir multifonctions avec palettes de commande et réglage électrique.

Les garnitures sont en bon état général. Elles sont notamment dépourvues d'usure excessive ou de déformation. La moquette avant passager présente des trous ainsi que le ciel de toit et la garniture de montant de pare-brise avant gauche.

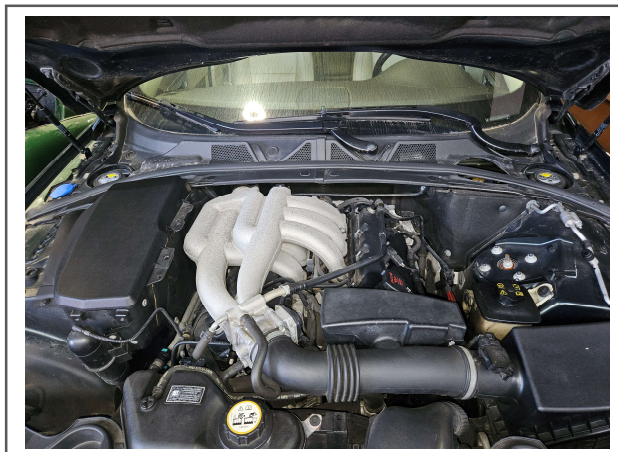
Moteur six cylindres en V en position longitudinale avant alimenté par injection électronique.

Etanchéité : Bon

Niveau d'huile : Bon

Niveau de liquide de refroidissement : Bon

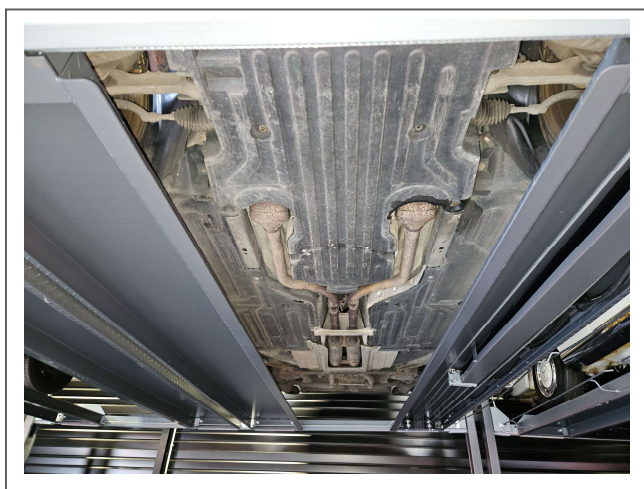
Le châssis nous apparaît en bon état de conservation, sans trace de choc ou de corrosion avancée.

- En bon état
- D'origine

- Présence de protection plastique
- Partie visible en bon état

- Seuils de portes Jaguar en aluminium
- Equipé d'extension d'origine

- En bon état
